# **PENANGANAN JEMBATAN CISOMANG RUAS TOL CIKAMPEK-PADALARANG: PEMBELAJARAN PENANGANAN JEMBATAN AKIBAT PERGERAKAN TANAH *CLAY SHALE***

This paper presents an overview of the handling of Cisomang Bridge, which is part of the Cikampek-Padalarang Toll Road, at KM 100 + 700. This bridge was damaged by the movement of clay shale soil, which causes deformation of the P2 pillar. Efforts to stop the movement are performed through two stages, namely initial handling, including Grouting and Strutting, and structural handling, which includes Bored Pile and Ground Anchor, Connection Beam, and Jacketing. After the bridge repair, the measurement and monitoring survey results indicate no significant movement on the bridge pillar.

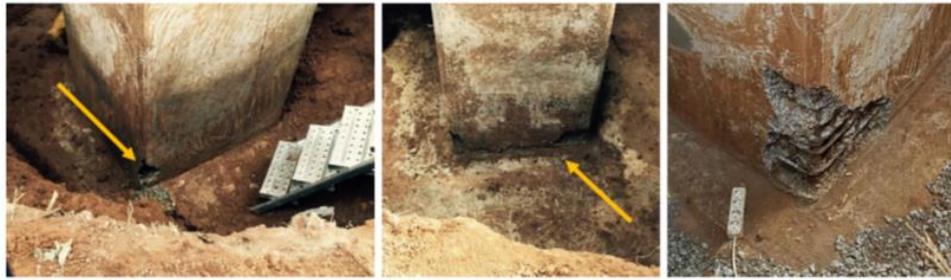
**Gambar 2** Keropos pada Pilar P0

Setelah dilakukan pengamatan lebih mendetail dengan menggali *pile cap* P0 maka ditemukan bahwa pada *joint* pilar dan *pile cap* P0 telah terjadi keropos (*spalling*). Demikian juga pada P3 terjadi keropos pada *joint bore pile* dengan *pile cap* (Gambar 2 dan Gambar 3).

- 1) *Grouting*, dilakukan untuk menutupi atau melindungi tulangan dari karat, selain juga untuk mencegah pembesaran keretakan (Gambar 6).
- 2) Pemasangan *strutting*, pergerakan P2 ke arah Bandung, sedangkan untuk P3 ke arah Jakarta sehingga diperlukan *strutting* untuk menahan pergerakan P2 (Gambar 7).
- 3) FRP (*Fiber Reinforced Polymer*) yang digunakan dalam Jembatan Cisomang ini tipe *High Strength Carbon Fiber* dengan spesifikasi: Tebal 0,165 mm; *Ultimate Tensile Strength* 3800 Mpa; *Tensile Modulus of Elasticity* 227 GPA; dan *Rupture Stress* 1,67%. Setiap pelapisan lembaran FRP didahului dengan *primer coating* dan ditutupi dengan *impregnation primer coating*. Pada Jembatan Cisomang ini pemasangan FRP ini pada arah horizontal menggunakan 3 lapis FRP, sedangkan arah vertikal menggunakan 4 lapis (Gambar 8).

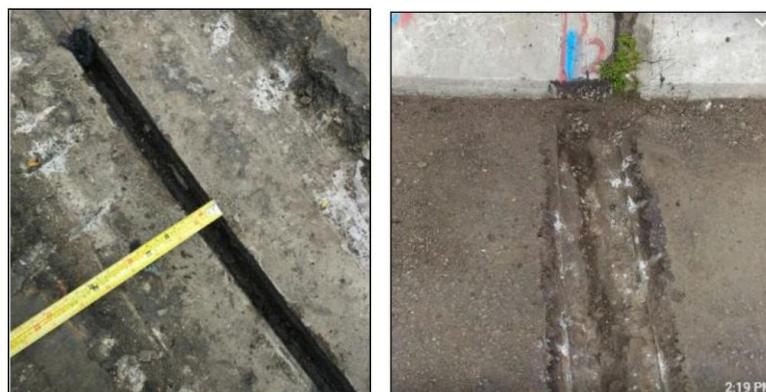
**Gambar 4** Kondisi *Expansion Joint* P0 dan P1

Pengamatan *expansion joint* pada P0 telah terjadi celah sebesar 2,5 cm. Hal tersebut masih lebih kecil dari celah rencana 5 cm. Sedangkan pada posisi P1 celah *expansion joint* tidak segaris lagi dengan celah pada *barrier*. Hal ini menunjukkan bahwa pelat baja pada *expansion joint* telah tertumbuk dengan pelat beton. Sedangkan lebar gap sebesar 5 cm sehingga masih sesuai dengan lebar rencana. Menunjukkan bahwa *expansion joint* masih dalam keadaan baik.

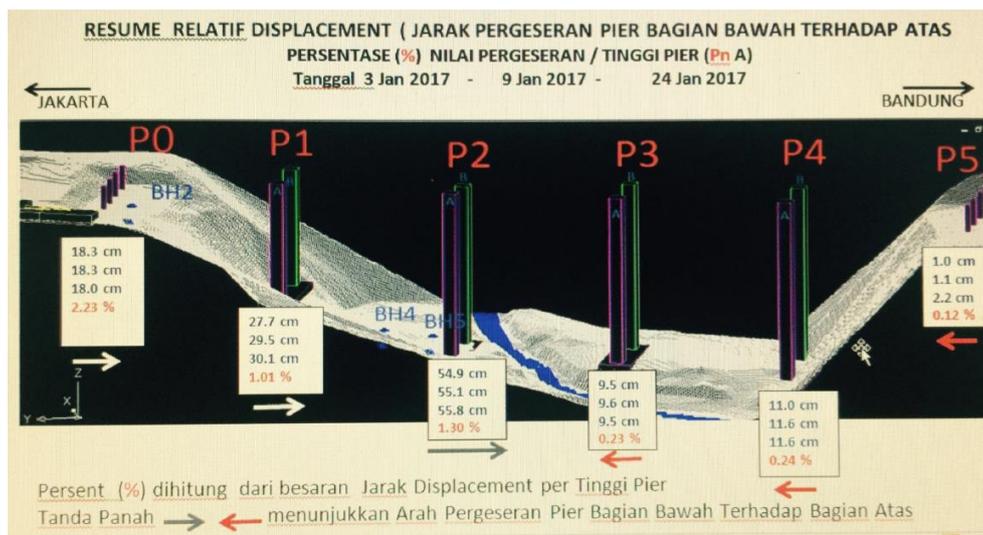
Gambar 8 Pergerakan Relatif Pilar Jembatan Cisomang

Survei pengukuran dilakukan untuk mengukur pola pergerakan yang terjadi. Hasil survei tersebut digunakan juga sebagai penilaian atau tolok ukur keberhasilan perbaikan struktur jembatan. Pergerakan relatif pilar yang terjadi adalah seperti terlihat pada Gambar 8.

Hasil pengukuran menunjukkan pergerakan yang terjadi adalah bahwa pergerakan bagian bawah P0, P1, dan P2 telah mendorong bagian atas P3, P4, dan P5. Tumbukan ini mengakibatkan dek atas P2-P3 mengalami kelengkungan ke atas. Apabila dibandingkan dengan gambar *as build drawing* maka ketinggian kelengkungan tersebut mencapai 27,5 cm, seperti terlihat pada Gambar 9.

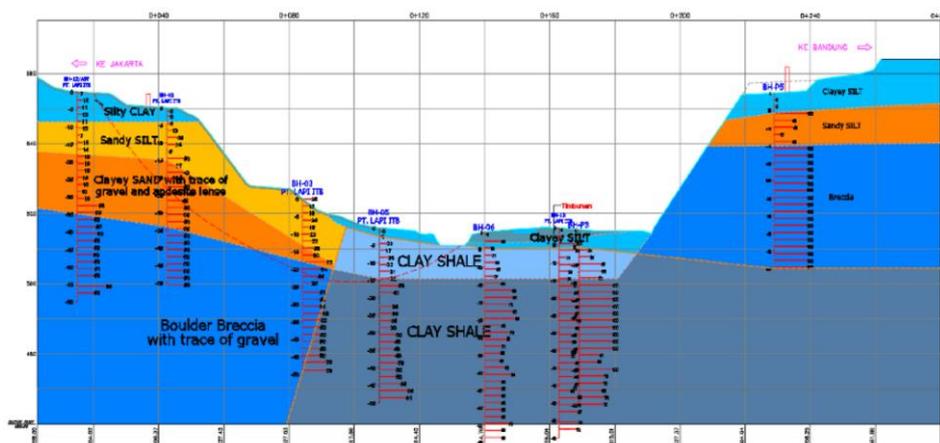
Gambar 10 Stratifigasi Tanah Perbaharuan

Hasil penyelidikan geoteknik yang dilakukan oleh pihak LAPI ITB, Lemtek UI, dan PT Petrosol melakukan survei penyelidikan tanah dan pemantauan pergerakan tanah. Dari seluruh survei dan penyelidikan geoteknik, maka stratifigasi tanah seperti pada Gambar 10. Dari Gambar 10 terlihat bahwa Jembatan Cisomang berdiri di atas patahan dan Pilar P2, P3, dan P4 berdiri pada lapisan *clay shale*. Sebuah lapisan tanah lempung yang memiliki karakteristik kekuatan geser tinggi dalam kondisi kering, tapi mudah hancur apabila terkena air dan tekspose udara terbuka.

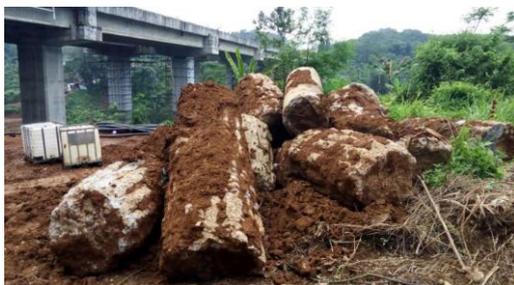
a. Ex-tiang Bor Pondasi pada Area Galian

Dari analisis tersebut, ternyata pekerjaan galian pada timbunan tanah antara A1-P0-P1 ternyata cukup efektif untuk menaikkan angka keamanan. Terlebih lagi, pada pelaksanaan penggalian area tersebut ternyata ditemukan ex-tiang pondasi bor yang merupakan sisa tiang saat konstruksi (Gambar 12a). Adapun area penggalian seperti pada Gambar 12b. Pada akhir pelaksanaan, penggalian tersebut ternyata juga efektif dalam mengurangi pergerakan pilar.
