MITIGASI BENCANA ALAM PADA INFRASTRUKTUR JALAN DAN JEMBATAN

Arie Setiadi Moerwanto

James Zulfan

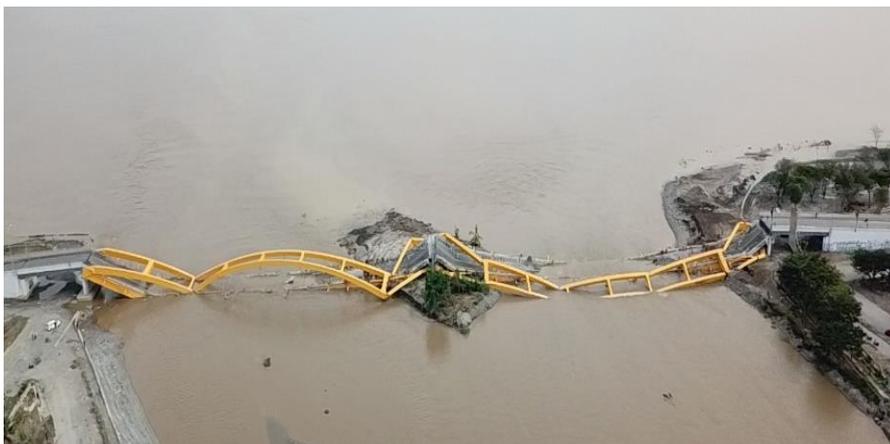
Jembatan Palu IV merupakan sebuah jembatan yang terletak di Kota Palu, Sulawesi Tengah, Indonesia. Jembatan dengan panjang 250 meter dan lebar 7,5 meter ini diresmikan pada tahun 2006. Pada tahun 2018 jembatan ini rusak akibat gempa dan tsunami (Goda et al., 2019). Jembatan ini menghubungkan Kecamatan Palu Timur dan Kecamatan Palu Barat (Gambar 11), yang dirancang dengan menggunakan Peta Gempa tahun 2002, dengan percepatan gempa PGA hanya sekitar 0,2 g. Pada Peta Risiko Gempa 2017, percepatan gempa untuk wilayah Palu sudah diperbaharui dan PGA meningkat menjadi 0,8 g. Saat terjadi gempa 2018, percepatan gempa PGA yang terukur adalah 0,281 arah Timur-Barat, 0,203 arah Utara-Selatan, dan 0,335 arah Vertikal. Karena jembatan ini belum pernah diperkuat sesuai dengan Peta Risiko Gempa yang telah diperbaharui, jembatan ini runtuh saat terjadi gempa pada tahun 2018.

Gambar 11 Kerusakan Jembatan Palu IV

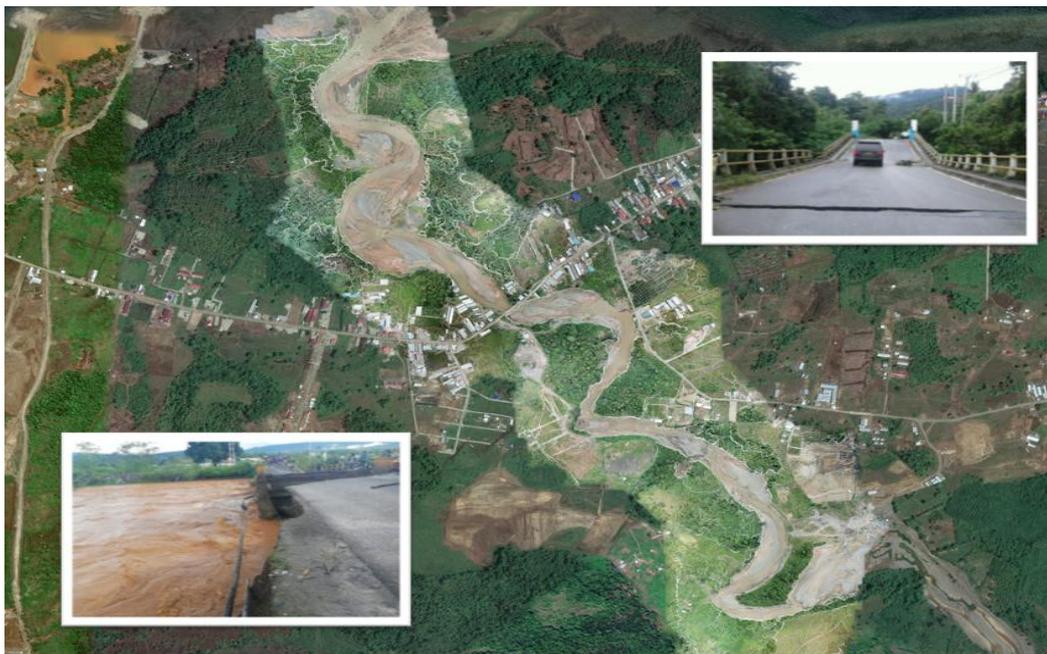
di ruas bagian tengah Sungai Bahodopi dengan kecenderungan morfologi berliku (*meander*). Sungai di hulu jembatan terus berkembang dominan ke arah tikungan luar sehingga aliran sungai menyusur dan menggerus jalan pendekat jembatan. Aliran utama sungai masuk hampir sejajar ke bukaan jembatan (Gambar 12). Kondisi yang tidak baik ini jauh berbeda dengan kondisi saat jembatan dibangun, yang dibiarkan tanpa pemeliharaan. Saat debit aliran sungai diperkirakan sebesar $Q_{25\text{tahun}}$ datang, aliran menggerus jalan pendekat dan mengakibatkan gerusan lokal di sekitar pilar tengah jembatan. Gerusan-gerusan ini mengakibatkan jembatan rusak berat. Pemeliharaan jembatan yang tidak memadai adalah penyebab utama kerusakan. Jika alur sungai di bagian hulu sempit diperbaiki dengan jalan membuat alur pandu (*pilot channel*), diperkirakan jembatan dan jalan pendekat dapat diselamatkan.

Gambar 12 Lokasi Jembatan Bahodopi

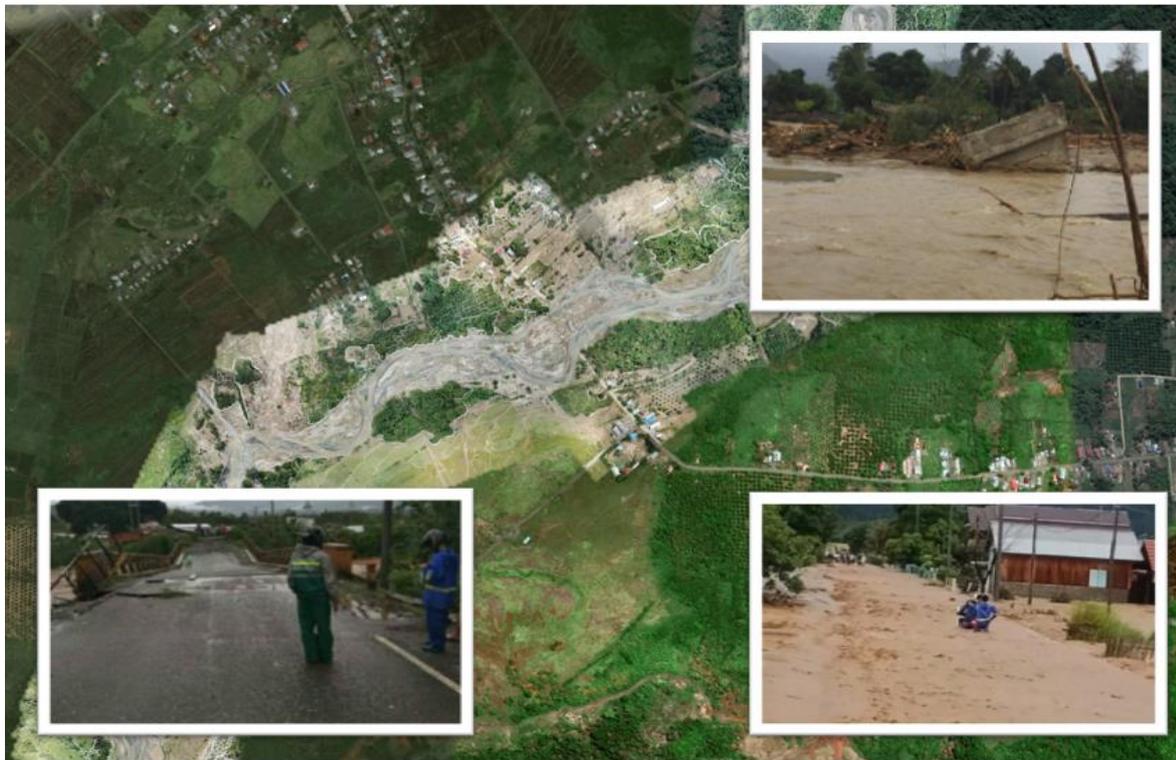
Jembatan Dampala yang terletak di Jalur Trans Sulawesi di Sulawesi Tengah mengalami nasib yang hampir sama dengan Jembatan Bahodopi. Jembatan dibangun pada ruas sungai yang memiliki kecenderungan berjalin (alur sungai berpindah-pindah sesaat setelah terjadi banjir). Kondisi ini diperburuk oleh aktivitas penambangan di bagian hulu sungai yang mengakibatkan kenaikan dasar sungai (*agradasi*). Saat banjir di akhir tahun 2019, dengan intensitas hujan wilayah $R_{25\text{tahun}}$, bukaan sungai tidak mencukupi dan aliran berpindah menerjang jalan-jalan pendekat di kiri dan di kanan jembatan, akibat bukaan jembatan tersumbat oleh batang-batang kayu (*floating debris*) yang hanyut terbawa aliran sungai. Kerusakan Jembatan Dampala dapat dilihat pada Gambar 13. Karena tipe sungai termasuk tipe berjalin (*braided*), panjang jembatan pengganti seyogyanya cukup didesain dengan memperhatikan lebar alur dan dilengkapi dengan struktur pengiring di udik dan di hilir bangunan. Selanjutnya, karena dasar sungai terus naik (*agradasi*) serta membawa *floa-*

Gambar 13 Lokasi Jembatan Dampala

ting debris dan *traffic* makin rendah, pilihan *causeway bridge* dapat menjadi pilihan yang baik sebagai bangunan pengganti. Alternatif lain adalah tipe jembatan biasa, tetapi pada ruas sungai di bagian hulu jembatan harus dibangun bangunan pengendali dasar sungai (*check-dam*).

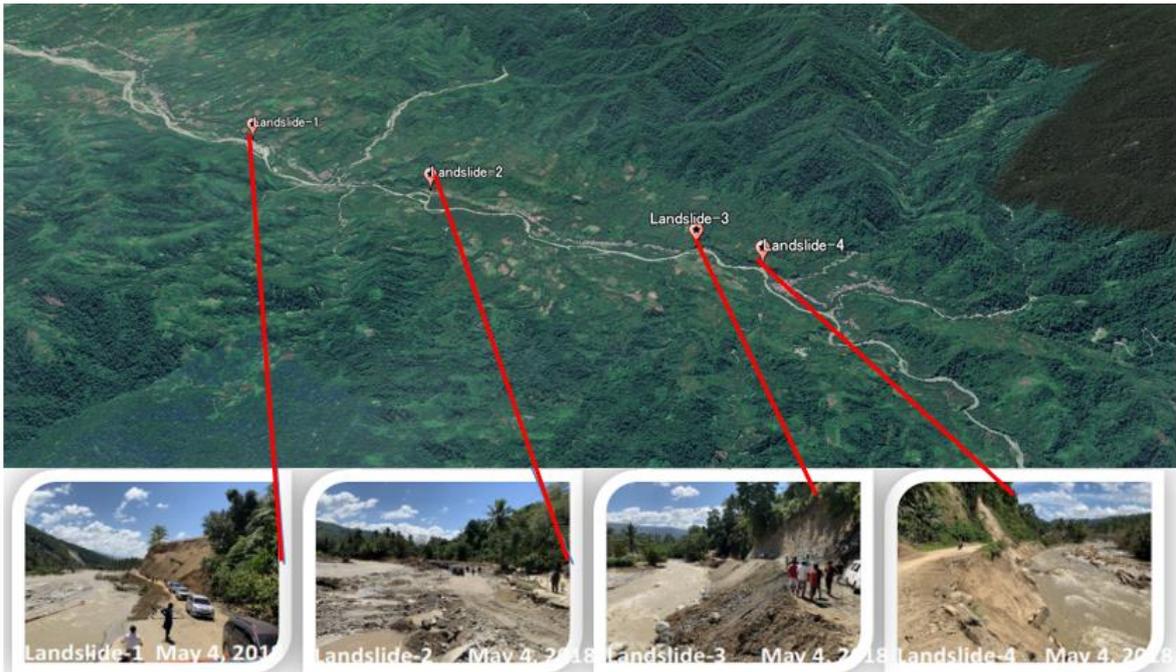
Pada tahun 2019 banjir dan gerusan tebing Sungai Palu ruas bagian hulu telah mengakibatkan Ruas Jalan Kalawara–Kulawi terputus di beberapa tempat. Hal ini diakibatkan karena karakteristik Sungai Palu yang berliku (*meandering*) dan berjalin (*braiding*). Di sisi lain, Jalan Ruas Kalawara–Kulawi yang dibangun menyusur tebing sungai tersebut tidak dilengkapi dengan perlindungan tebing sungai yang memadai. Gambaran kondisi longsor di lapangan dapat dilihat pada Gambar 14. Gambar 15 menunjukkan rencana penanganan longsor di lapangan dengan menerapkan 2 skenario, yaitu skenario darurat, yaitu pembuatan tanggul sungai dengan penimbunan dan diberi perlindungan batu *boulder*, dan skenario permanen, yaitu pembuatan tanggul sekaligus *retaining wall* dan perlindungan kaki tanggul sungai berupa tumpukan batu *boulder*. Untuk mengurangi daya rusak sungai, alur sungai dialihkan agar tidak menyusur kaki tebing. Hal lain adalah membangun beberapa bangunan pengendali dasar sungai (*check-dam*) untuk mengurangi energi aliran.

Gambar 14 Lokasi Longsoran dan Gerusan Tebing Sungai

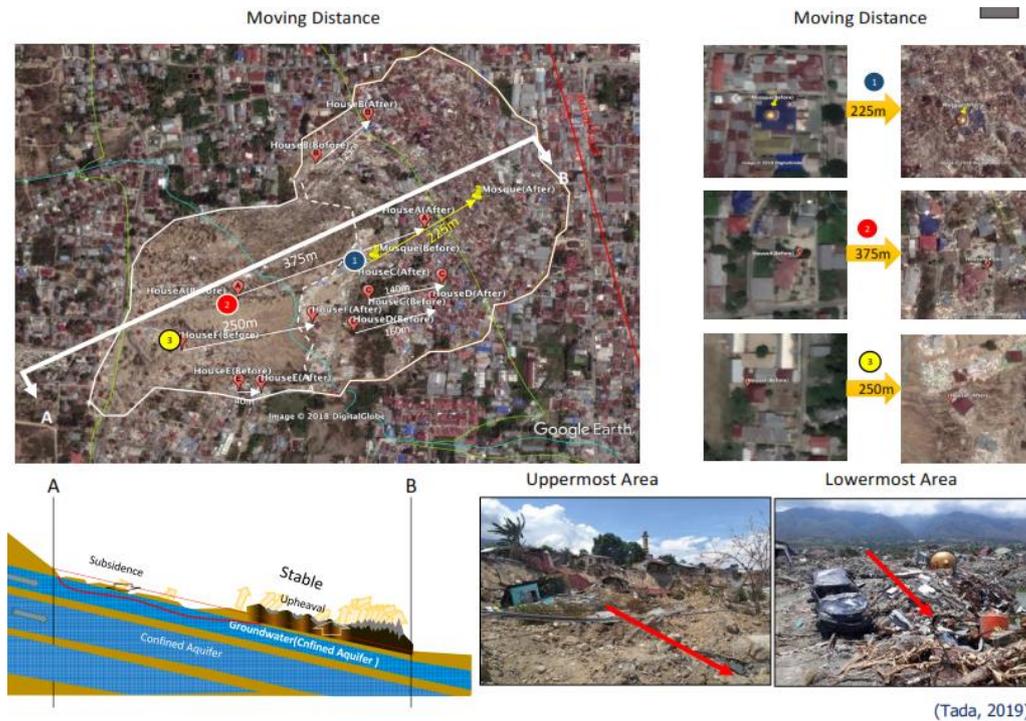
Gambar 16 Gambaran Kondisi dan Proses Likuifaksi di Kota Palu

Kejadian ini membuat bangunan yang ada di atasnya meluncur hingga jarak sekitar 400 meter dan tenggelam akibat putaran aliran arah vertikal maupun horizontal. Kondisi area yang mengalami Nalodo dicirikan dengan karakteristik teknik sebagai berikut: (1) muka air tanah yang dangkal, (2) terdapat lapisan tipis dengan porositas yang relatif rendah, dan (3)

kemiringan dan kepadatan endapan tanah pasir relatif rendah. Strategi penanganan likuifaksi yang paling realistis untuk dilakukan adalah dengan menurunkan muka air tanah. Penyesuaian kondisi lainnya sangat mahal untuk dilakukan. Gambaran luasan area likuifaksi yang terjadi dapat dilihat pada Gambar 16. Skema rencana penanganan area yang terdampak likuifaksi (Gambar 14) adalah dengan memasang lapisan kedap untuk mengurangi perkolasi di saluran irigasi, pembuatan saluran drainase untuk mengendalikan muka air tanah, pembuatan sumur dalam dan memanfaatkan air tanah dalam, normalisasi dan penurunan dasar sungai, serta pembangunan Sabo dam segera dilakukan.
