PENYEBAB BADAN JALAN NASIONAL AMBLES DI PROVINSI JAWA BARAT

Abstract

The cycle of structural pavement damage caused by subsidence generally has a repetitive pattern of damage and handling. The surface of the road looks great, but the bearing capacity under the surface is very low. The purpose of this research is to understand the dominant factors causing the subsidence on a national road section and determine its best solution. This study uses primary data, in the form of aerial photo recording using drones, geological field observations, georadar investigations, observation of pavement and drainage system damages, and soil investigations with sounding (Quasi Static Penetration Test) and hand boring tests. Then, the road damage analysis was performed using the factor value analysis. The road drainage and road pavement damage conditions were considered as the dominant factors causing the road subsidence, due to rain runoff that broke through the damaged pavement cavity and seeped into the soil layer below the road pavement. These conditions cause the saturation of water in the clay layer, so that it becomes expansive soils that have weathering. The solution to this is to stabilize

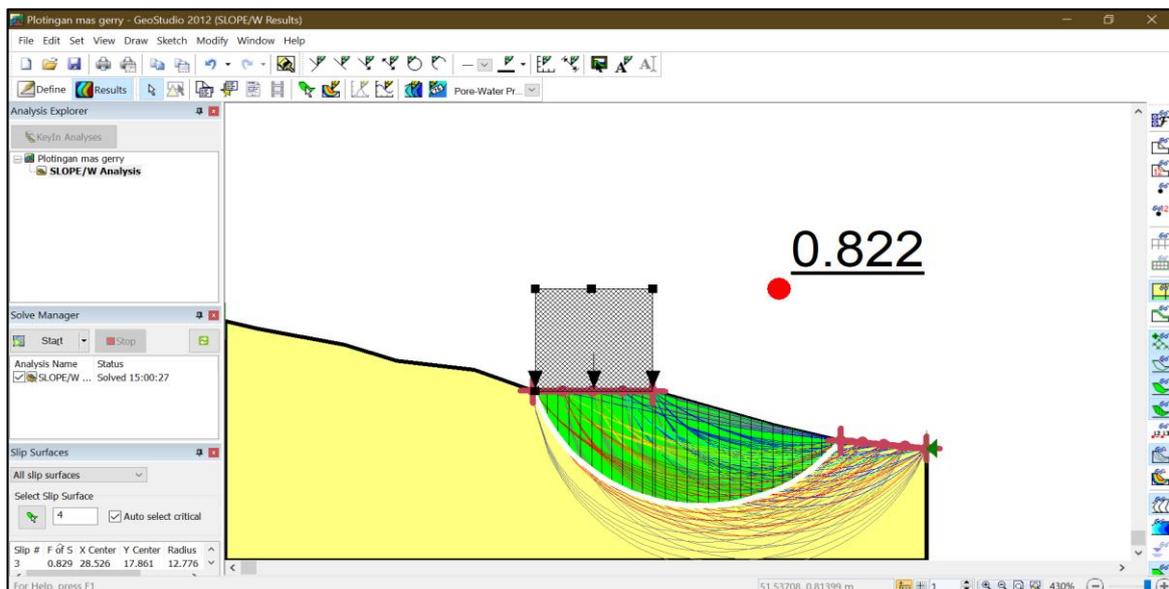
Gambar 2 Hasil Analisis Pemodelan dan Nilai *Safety Factor* pada *Software* Geostudio

Analisis stabilitas lereng dilakukan untuk mengetahui nilai tingkat keamanan lereng sebagai indikator kuantitatif. Analisis stabilitas lereng pada penelitian ini menggunakan metode analisis Bishop, yang perhitungannya menggunakan perangkat lunak Geostudio Slope/W 2012. Perangkat lunak ini dapat digunakan untuk menganalisis masalah kestabilan lereng dalam berbagai bentuk dan kondisi lereng. Hasil analisis stabilitas lereng disajikan pada Gambar 2, yang menunjukkan bahwa nilai keamanan lereng (*safety factor*) sebesar 0,822 atau jauh di bawah 1,2, yang artinya tingkat keamanan berada dalam kategori “sangat berbahaya”, karena terdapat potensi rawan longsor lereng badan jalan.

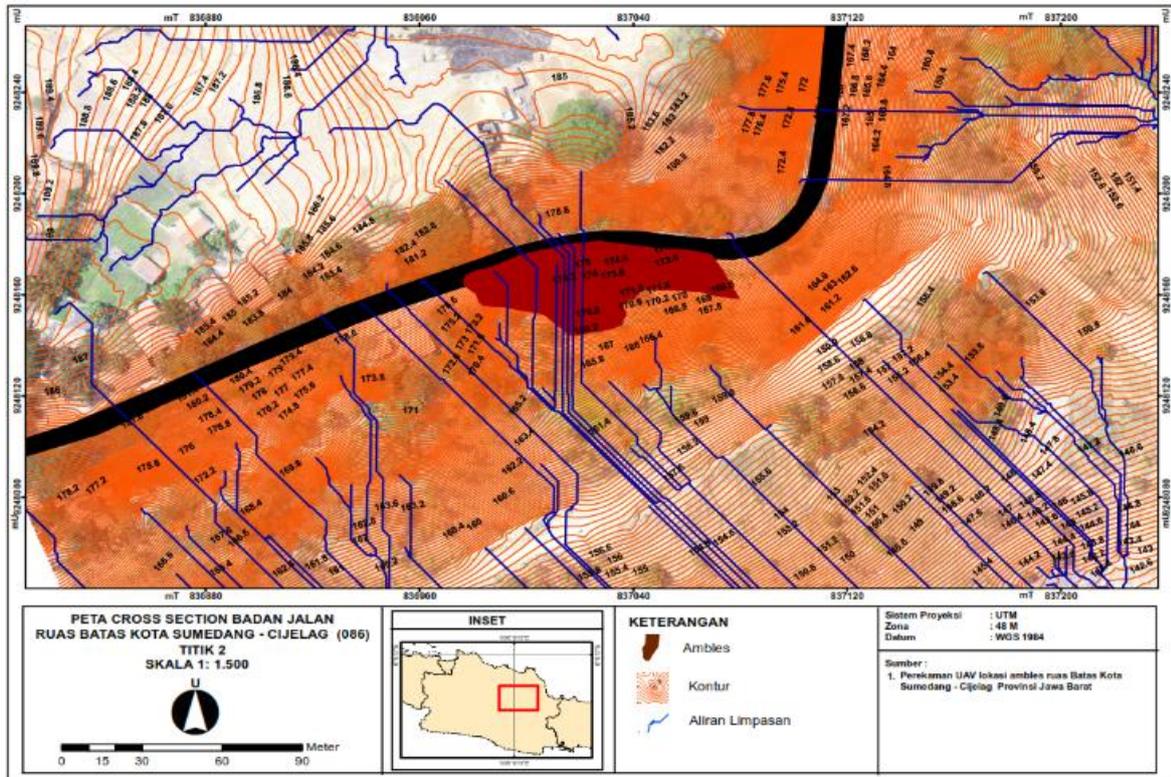
Gambar 3 Peta Akumulasi Aliran Air Menggunakan Drone dan Aplikasi GIS

Peta akumulasi aliran air menunjukkan bahwa aliran air mengarah ke nilai elevasi terendah. Aliran air yang melewati badan jalan diduga menyebabkan tanah mengalami penjuanan, yang diduga menyebabkan tanah lempung menjadi ekspansif, sehingga terjadi penurunan pada badan jalan. Hasil analisis akumulasi aliran air memperjelas dugaan hasil analisis stabilitas lereng, yang menunjukkan adanya keterkaitan akumulasi air dengan stabilitas lereng.

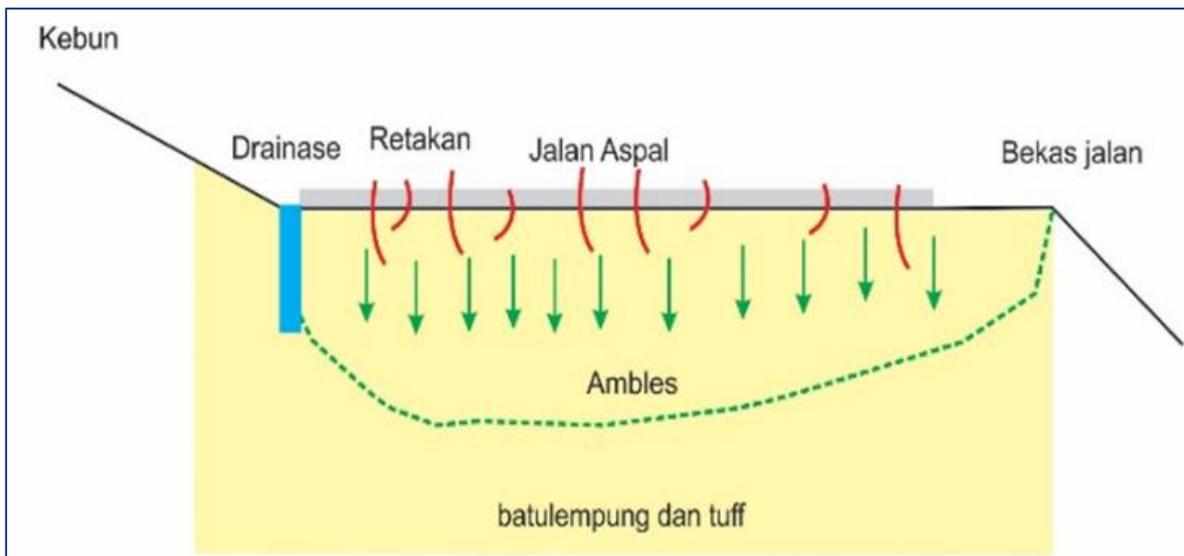
Gambar 4 Sketsa Penampang Jalan pada Ruas Jalan Nasional 086 Batas Kota Sumedang–Cijelag pada KM 32+000–KM 32+1000

Tingkat pelapukan pada lokasi penelitian termasuk tinggi dengan kekar yang sangat intensif dan kekompakan tanah terlihat relatif lepas. Badan jalan yang mengalami ambles terlihat dengan adanya retakan dan penurunan pada badan jalan dengan dimensi 3,0 m x 25,0 m. Penurunan badan jalan ini diduga disebabkan karena adanya material lempung hasil produk vulkanik dan pelapukan atau alterasi. Ilustrasi penurunan badan jalan ditunjukkan pada Gambar 4.

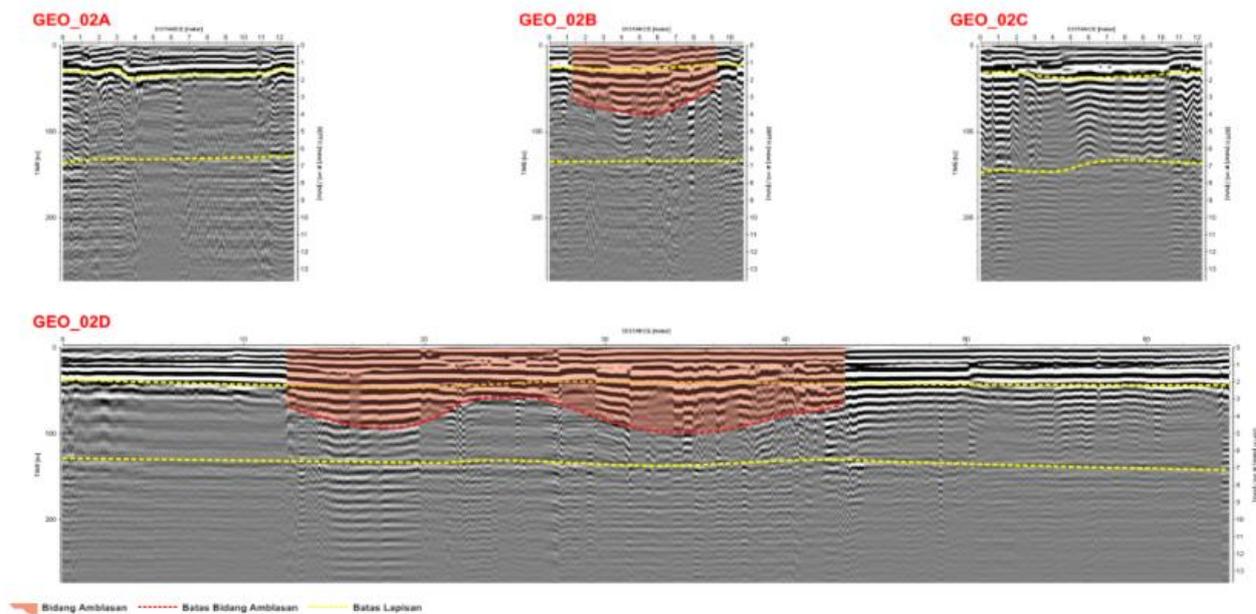
Gambar 5 Hasil Penyelidikan Georadar pada KM 64+200–KM 64+250 Ruas Jalan Nasional 086 Batas Kota Sumedang–Cijelag

- 1) Lintasan GEO_02A berupa lintasan melintang pada KM 64+200. Amblesan tidak ditemukan pada lintasan ini. Batas lapisan geologi berada pada kedalaman 1,5 m dan 6,4 m.
- 2) Lintasan GEO_02B berupa lintasan melintang pada KM 64+225. Amblesan berjumlah 1 buah dengan lebar 8,0 m pada posisi 1,2 m hingga 9,2 m. Amblesan memiliki kedalaman maksimum 4,0 m, dengan batas lapisan geologi berada pada kedalaman 1,2 m dan 6,8 m.
- 3) Lintasan GEO_02C berupa lintasan melintang pada KM 64+250. Amblesan tidak ditemukan pada lintasan ini. Batas lapisan geologi berada pada kedalaman 1,6 m dan 7,0 m.
- 4) Lintasan GEO_02D berupa lintasan memanjang dari KM 64+200 hingga KM 64+250. Amblesan yang ada berjumlah 1 buah dengan lebar 31,0 m pada posisi 12,2 m hingga 43,2 m. Amblesan memiliki kedalaman maksimum 5,0 m. Batas lapisan geologi berada pada kedalaman 2,2 m dan 7,2 m.

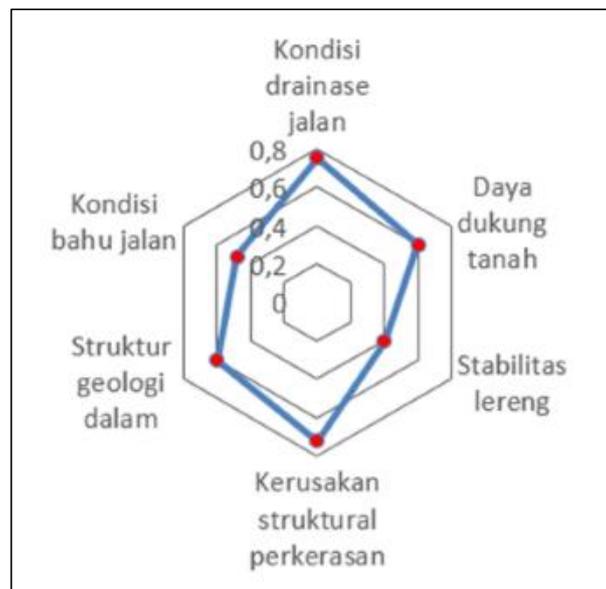
Gambar 7 Kontribusi Pengaruh Faktor Dominan Penyebab Badan Jalan Ambles Lokasi Kajian

- 1) Kondisi drainase jalan (0,75);
- 2) Kerusakan struktural perkerasan (0,72);
- 3) Daya dukung tanah (0,60);
- 4) Struktur geologi dalam (0,60);
- 5) Kondisi bahu jalan (0,48); dan
- 6) Stabilitas lereng (0,40).
