PENANGANAN LOKASI RAWAN KECELAKAAN DI RUAS JALAN BANJARHARJO–NGEMPLAK KABUPATEN SLEMAN DAERAH ISTIMEWA YOGYAKARTA

Abstract

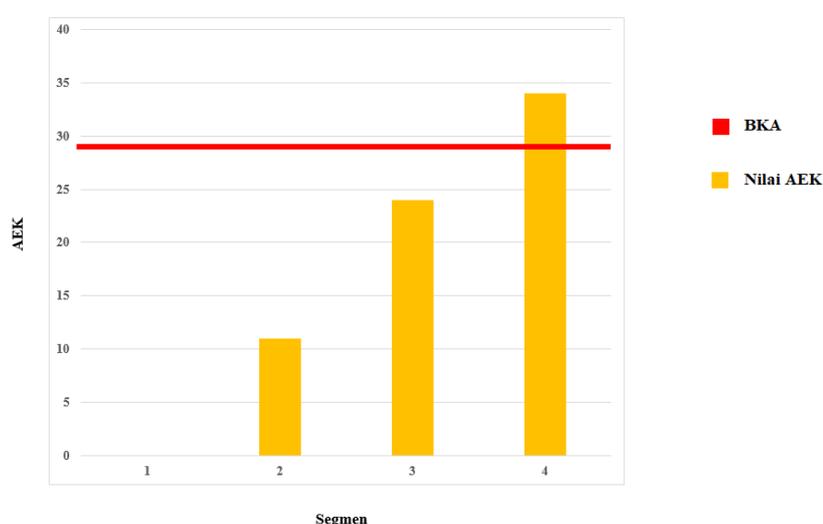
Dari perhitungan diperoleh nilai BKA sebesar 29,7099. Nilai ini selanjutnya dibandingkan dengan nilai AEK, dan terlihat bahwa nilai AEK pada Segmen 4 lebih besar daripada nilai BKA ($34 > 29,7099$), sehingga segmen IV dikategorikan sebagai *Black Spot*.

Gambar 1 Nilai AEK dan Nilai BKA pada Ruas Jalan Banjarharjo–Ngemplak

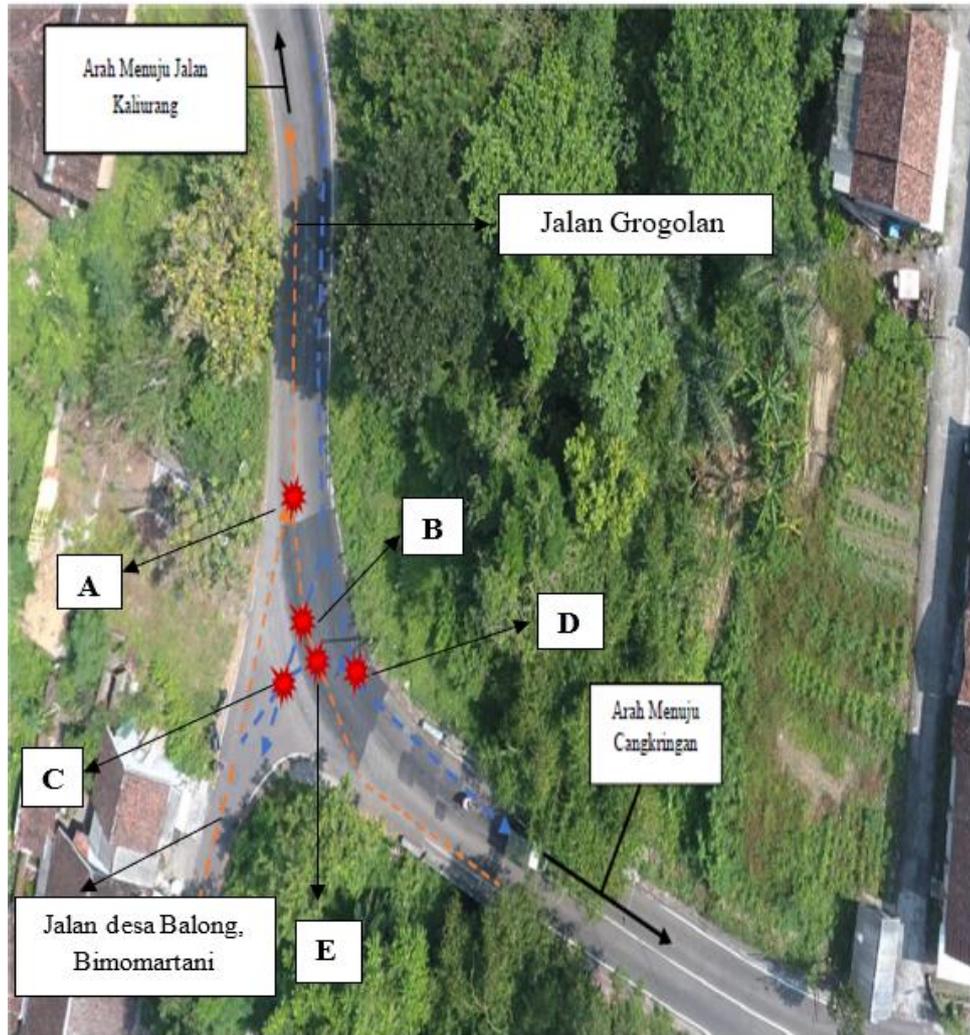
Penanganan keselamatan jalan yang utama dibutuhkan pada segmen IV ialah perbaikan perkerasan yang tepat berada pada tikungan KM 3+250 dan perbaikan *hazard* tepi jalan pada rumija Ruang Milik Jalan (Rumija). Selain itu, dibutuhkan pagar pengaman juga.

No.	Titik	Kemungkinan Kecelakaan
1	A	Kemungkinan terjadi kecelakaan Tabrak Samping antara kendaraan arah menuju Jalan Kaliurang dengan Kendaraan yang keluar dari Jalan desa Balong, Bimomartani, masuk ke Jalan Grogolan
2	B	Kemungkinan terjadi kecelakaan Tabrak Depan antara kendaraan dari arah Jalan Grogolan yang akan menuju Jalan desa Balong, Bimomartani, dengan kendaraan yang melaju di Jalan Grogolan menuju arah Jalan Kaliurang
3	C	Kemungkinan terjadi kecelakaan Tabrak Depan antara kendaraan dari arah Jalan Grogolan yang menuju Jalan desa Balong, Bimomartani, dengan kendaraan yang keluar dari Jalan desa Balong, Bimomartani, masuk ke Jalan Grogolan menuju Ke arah Cangkringan
4	D	Kemungkinan terjadi kecelakaan Tabrak Samping antara kendaraan yang melaju ke arah Cangkringan dengan kendaraan yang keluar dari Jalan desa Balong, Bimomartani
5	E	Kemungkinan terjadi kecelakaan antara kendaraan yang melaju ke arah Kaliurang dengan kendaraan yang keluar dari Jalan desa Balong, Bimomartani, berbelok menuju arah Cangkringan

Gambar 2 Tingkat Risiko Kecelakaan di KM 3+250-KM 3+280 Jalan Banjarharjo–Ngemplak (069)
