KERUSAKAN RUAS JALAN BANGGOI-BULA KABUPATEN SERAM BAGIAN TIMUR

The condition of the Banggoi-Bula Road, in Eastern Seram Regency, is experiencing sinking damage, longitudinal cracks, and crocodile cracks. The aim of this research is to analyze the type and level of damage, design culverts, and determine the thickness of the pavement on the Banggoi-Bula Road Section. Determining the type of damage was carried out using the Pavement Condition Index method, culvert design using hydrological analysis, while determining the thickness of flexible pavement was carried out using the Pavement Design Manual 2017 method. After reviewing the condition of the road pavement surface that occurred on the Banggoi-Bula Road Section, it was concluded that the road damage conditions observed were at a moderate to very poor level. The culverts on this road section are designed to be 1.5 m wide and 1.8 m high. From the results of the road pavement analysis, the pavement design for the Banggoi-Bula Road Section was obtained, using a flexible type of pavement, with an AC-WC surface layer thickness of 40 mm, an AC-BC layer thickness of 60 mm, and the thickness of the class A foundation layer is 400 mm.

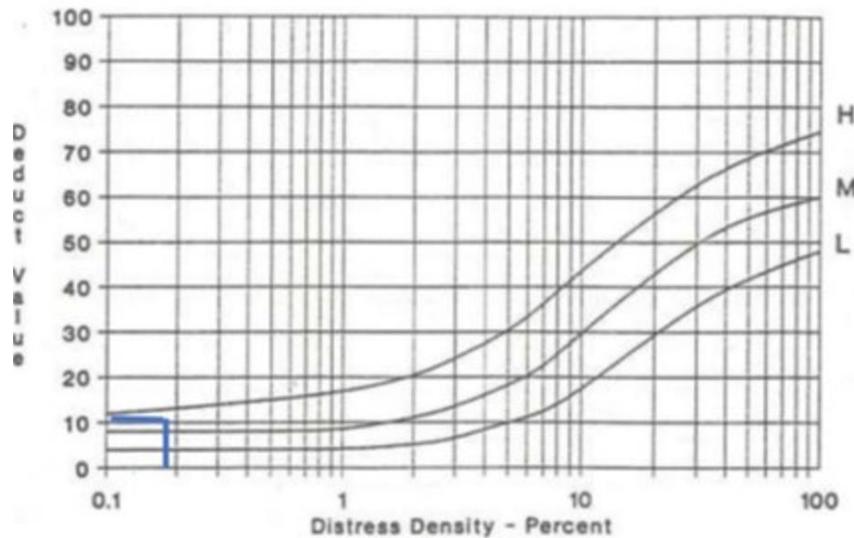
Gambar 2 Deduct Value untuk Amblas pada Segmen I

Nilai Pengurangan (*Deduct Value*) dapat ditentukan dengan menggunakan nomogram pada Gambar 2. Untuk Segmen I, dengan jenis kerusakan Amblas atau Sedang (M) dan nilai kadar kerusakan 0,014 atau 1,4%, diperoleh Nilai Pengurangan (*Deduct Value*) sebesar 10%. Untuk segmen-segmen yang lain dapat dilakukan perhitungan dengan prosedur yang sama, dan hasilnya dapat dilihat pada Tabel 2.
