# PENENTUAN KONDISI PERKERASAN KAKU DI JALAN RINGROAD SELATAN YOGYAKARTA DENGAN METODE PAVEMENT CONDITION INDEX

Roads are land transportation infrastructure that has an important role in the economic, tourism, social, and cultural growth of a region. As its service life progresses, roads experience damage, especially due to traffic loads. In this study, road pavement damage was observed visually and the condition of the road pavement was determined using the Pavement Condition Index Method (ASTM D6433-11). The locations of this study are several intersections located on Jalan Ringroad Selatan, Yogyakarta, namely Madukismo Intersection, Dongkelan Intersection, Druwo Intersection, Wojo Intersection, and Giwangan Intersection. This study shows that the average value of the Pavement Condition Index on the roads observed is 89, which means that the road pavement is in good condition.

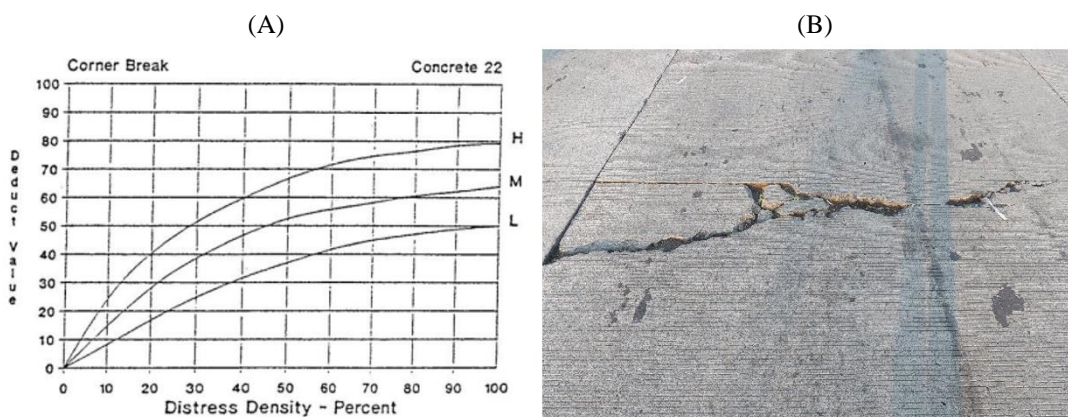
**Gambar 2** Grafik *Deduct Value* (A) dan Jenis Kerusakan *Corner Break* (B)

a) Jenis kerusakan *corner break*

Luas kerusakan = 0,08 m<sup>2</sup>

Tingkat kerusakan (*Severity Level*) = Low (L)

Kadar kerusakan (*Density*) = 0,0291%

Dari Gambar 2 diperoleh *Deduct Value* sebesar 0 dengan *density* 0,0291%, untuk kerusakan akibat lepasnya agregat di sudut (*corner break*) dengan tingkat kerusakan *Low*.

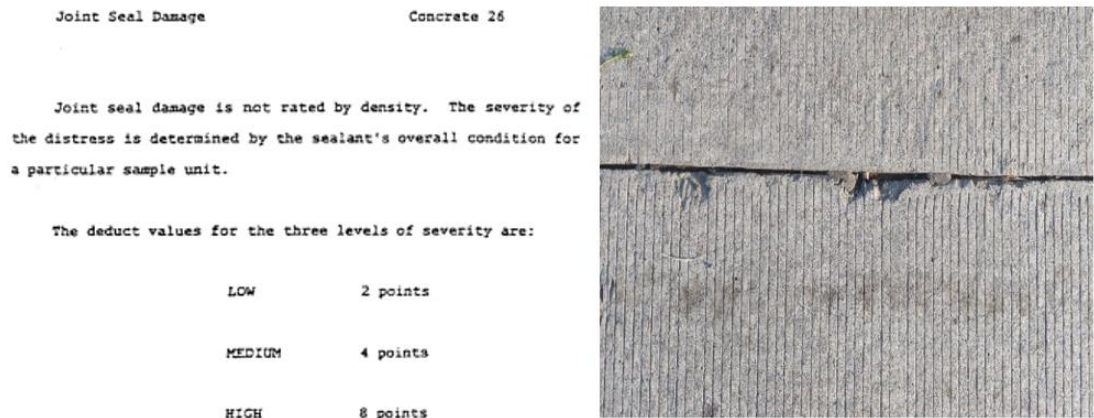
**Gambar 3** Grafik *Deduct Value* (A) dan Jenis Kerusakan *Joint Seal Damage* (B)

b) Jenis kerusakan pengisi sambungan (*joint seal damage*)

Luas kerusakan = 0,275 m<sup>2</sup>

Tingkat kerusakan (*Severity Level*) = Low (L)

Kadar kerusakan (*Density*) = 0,1%

Dari Gambar 3 diperoleh *Deduct Value* sebesar 10 point, dengan *density* 0,1% untuk kerusakan pengisi sambungan (*joint seal damage*) dengan tingkat kerusakan *Low*. Sambungan (*joint*) umumnya bercelah (8-12) mm dengan kedalaman joint adalah h/4 hingga h/2. Ketika sambungan sudah mengalami kerusakan dan *joint seal*-nya sudah

tidak ada, jalan tersebut akan cepat mengalami kerusakan jika tidak segera diperbaiki.

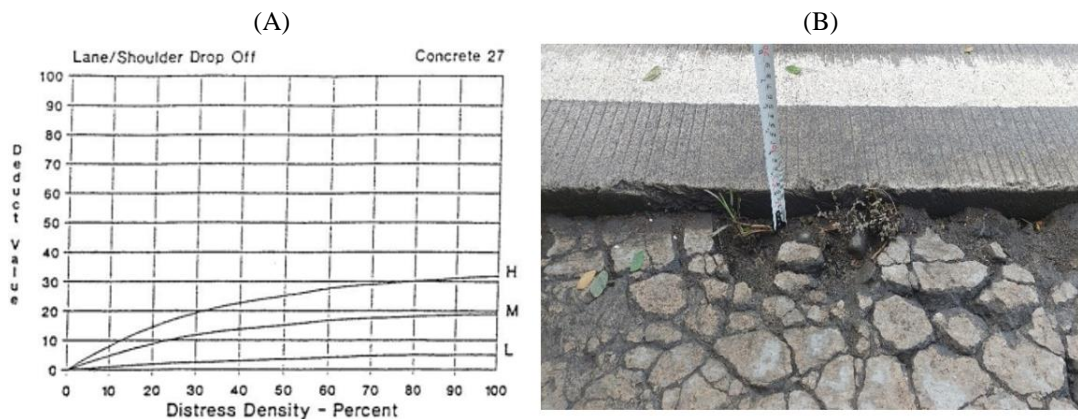
**Gambar 4** Grafik *Deduct Value* (A) dan Jenis Kerusakan *Shoulder Drop Off* (B)

c) Jenis kerusakan penurunan bagian bahu jalan (*shoulder drop off*)

Luas kerusakan = 5 m<sup>2</sup>

Tingkat kerusakan (*Severity Level*) = Low (L)

Kadar kerusakan (*Density*) = 1,818%

Dari Gambar 4, diperoleh *Deduct Value* sebesar 0, dengan *Density* 1,818% untuk kerusakan penurunan bagian bahu jalan (*shoulder drop off*) dengan tingkat kerusakan *Low*.

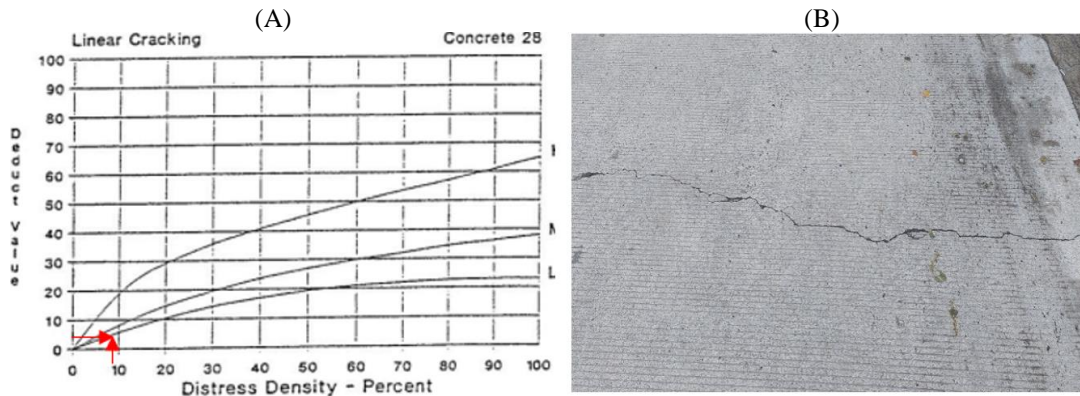
Gambar 5 Grafik *Deduct Value* (A) dan Jenis Kerusakan *Linier Cracking* (B)

d) Jenis kerusakan retak lurus (*linear cracking*)

Luas kerusakan = 21,75 m<sup>2</sup>

Tingkat kerusakan (*Severity Level*) = Low (L)

Kadar kerusakan (*Density*) = 7,90%

Nilai *Density* untuk setiap tingkat kerusakan kemudian dimasukkan ke dalam grafik untuk mendapatkan *Deduct Value* (lihat Gambar 5). Dari Gambar 5, *Deduct Value* adalah sebesar 4, dengan *density* 7,90% untuk kerusakan retak lurus (*linier cracking*) dengan tingkat kerusakan *Low*.
