# EVALUASI PENGARUH BANJIR, BEBAN BERLEBIH, DAN MUTU KONSTRUKSI PADA KONDISI JALAN

**Jati Utomo Dwi Hatmoko**  
Departemen Teknik Sipil  
Fakultas Teknik  
Universitas Diponegoro  
Jln. Prof. Soedarto S.H.  
Tembalang, Semarang  
jati.hatmoko@ft.undip.ac.id

Penelitian difokuskan pada ruas Jalan Raya Timur Kendal Km 25 + 600 – Km 27 + 800 (No. Ruas 013.14) di wilayah Provinsi Jawa Tengah. Pemilihan lokasi penelitian ini didasarkan pada kondisi jalan yang rawan tergenang air (banjir) dan jenis perkerasannya menggunakan tipe perkerasan lentur. Data primer diperoleh dengan melakukan pengamatan kondisi jalan dan drainase selama jalan tergenang banjir, pascabanjir dan saat perbaikan dalam rentang waktu 3 bulan (Juni-Agustus 2016). Selain itu, juga dilakukan wawancara terhadap pihak Satuan Kerja Pelaksanaan Jalan Nasional Metropolitan Semarang (Pejabat Pembuat Komitmen Plelen-Weleri-Kendal-Batas Semarang) terkait penanganan kerusakan

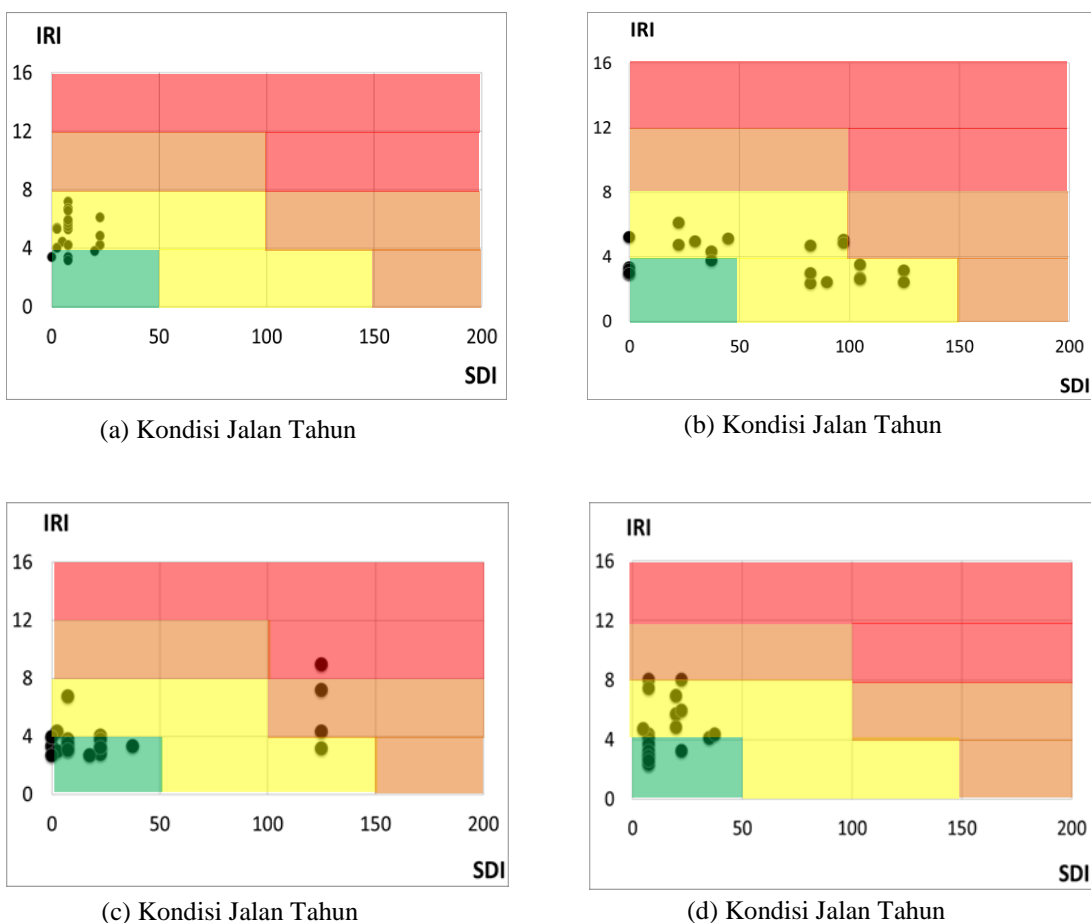
**Gambar 1** Kondisi Perkerasan Jalan Berdasarkan IRI dan SDI Tahun 2012-2015 (P2JN, 2016)

Kondisi kerusakan perkerasan jalan pada ruas Jalan Raya Timur Kendal berdasarkan data IRI dan SDI pada tahun 2012-2014 ditampilkan pada Gambar 1. Pada Gambar 1 (a), dapat diketahui bahwa sebagian besar ruas jalan berada pada kondisi sedang dan terdapat beberapa ruas pada kondisi baik dengan nilai SDI cenderung rendah. Hal ini

menunjukkan bahwa kerusakan jalan berupa lubang, retak atau alur cukup rendah, namun jenis kerusakan berupa gelombang atau tambalan (*patching*) menjadikan nilai IRI jalan pada tahun 2012 ini berada pada level 4-8 m/km. Pada tahun 2013 (seperti diperlihatkan pada Gambar 1 (b)), kondisi perkerasan jalan masih didominasi pada keadaan sedang dan beberapa ruas pada kondisi baik. Namun di sini juga terdapat beberapa nilai SDI yang meningkat jika dibandingkan dengan nilai SDI pada tahun 2012. Hal ini menunjukkan bahwa terdapat kerusakan berupa lubang ataupun alur yang cukup signifikan, sedangkan untuk nilai IRI cenderung tetap. Pada tahun 2014 sebagian besar ruas jalan berada pada kondisi baik (Gambar 1 (c)). Hal ini menunjukkan bahwa sebagian besar kerusakan jalan telah diperbaiki, adapun sebagian kecil kerusakan lainnya menjadi lebih parah seperti ditunjukkan oleh kategori kondisi kerusakan jalan menjadi rusak ringan dan rusak berat. Pada tahun 2015 (yang ditunjukkan pada Gambar 1 (d)), kerusakan ringan dan berat (dikontribusikan oleh jenis kerusakan lubang atau alur) yang terlihat pada tahun 2014 telah diperbaiki, yang diindikasikan oleh menurunnya nilai SDI, peningkatan nilai IRI di beberapa titik menunjukkan adanya kemiripan kondisi permukaan jalan dengan jenis kerusakan jalan yang ditemui pada kondisi permukaan jalan pada tahun 2012 (Gambar 1 (a)), yaitu gelombang dan tambalan (dari penutupan lubang pada tahun-tahun sebelumnya).

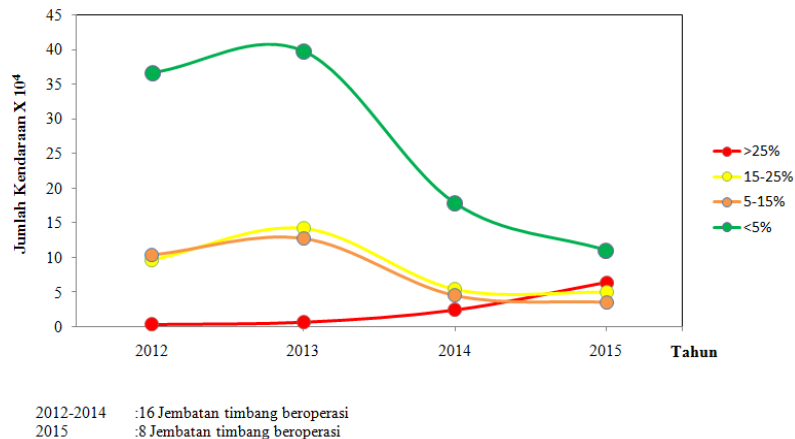
**Gambar 2** Akumulasi Kelebihan Beban Tahun 2012-2015 (diolah dari DISHUBKOMINFO, 2016)

Pada Gambar 2 terlihat bahwa terjadi kecenderungan penurunan pada kategori kelebihan berat < 5%, 5-15%, dan 15-25% dari JBI, bahkan termasuk jumlah kendaraan truk dengan beban berlebih < 5% dari JBI yang merupakan satu-satunya kategori kendaraan truk bermuatan lebih yang tidak melanggar ketentuan juga mengalami *trend* yang menurun. Sementara kendaraan truk dengan kelebihan beban > 25% dari JBI (yang dikategorikan sebagai kendaraan yang tidak izinkan untuk melintas atau ditilang) mengalami kenaikan pada setiap tahunnya (Pemerintah Provinsi Jawa Tengah, 2012). Kecenderungan penurunan atau peningkatan jumlah kendaraan truk ini pada tahun 2015 dapat dikatakan tidak seakurat pada tahun-tahun sebelumnya, karena pada tahun 2015 ini jumlah jembatan timbang yang beroperasi berkurang secara signifikan menjadi hanya 8 jembatan timbang, dari 16 jembatan timbang yang beroperasi pada tahun 2012-2014.

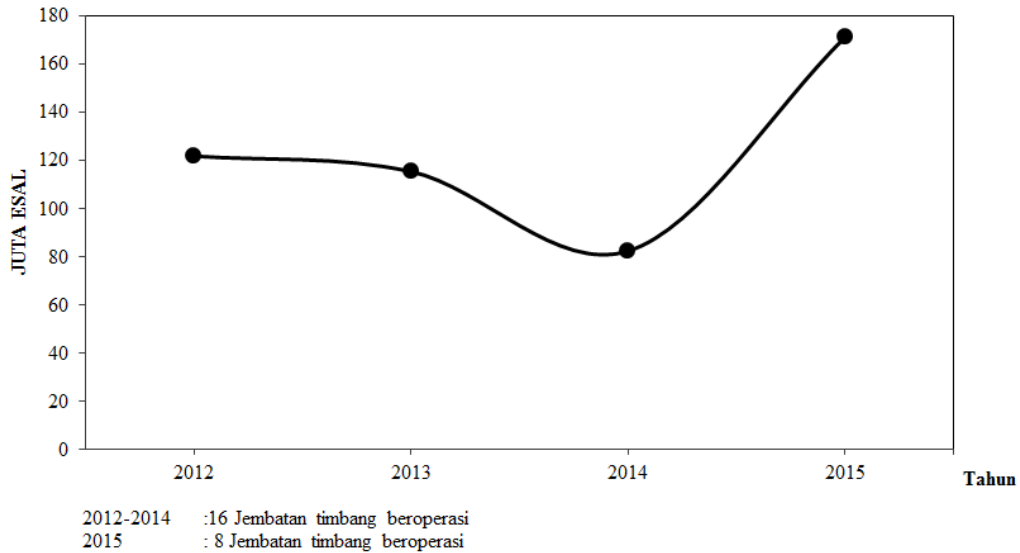
**Gambar 3** Akumulasi Beban Ekvivalen Sumbu Standar per Tahun (diolah dari P2JN, 2016)

Apabila dikaitkan dengan jumlah ekuivalensi sumbu standar (*cumulative equivalent standard axle load/CESAL*) yang lewat pada ruas Jalan Raya Timur Kendal, *trend* penurunan dan peningkatan kendaraan truk yang kelebihan beban menunjukkan pola yang mirip dengan jumlah CESAL kendaraan yang lewat (Gambar 3). *Trend* ini menunjukkan bahwa jumlah ekuivalen sumbu standar yang lewat pada ruas Jalan Raya Timur mengalami penurunan yang signifikan pada tahun 2014 sebesar 82,53 juta ESAL. Setelah itu, jumlah ekuivalen sumbu standar yang lewat meningkat drastis pada tahun 2015 hingga mencapai 171,26 juta ESAL. Pada tahun 2015, *trend* yang terjadi antara Gambar 2 dan 3 berbeda.

Hal ini dapat dikontribusikan oleh banyaknya kendaraan truk bermuatan lebih yang tidak tercatat pada jembatan timbang pada tahun tersebut (dikarenakan jumlah jembatan timbang yang beroperasi berkurang 50%), namun jumlah volume lalu lintas truk tersebut tercatat pada hasil survei lalu lintas tahunan yang terdokumentasi oleh P2JN.
