# ANALISIS DAERAH RAWAN KECELAKAAN LALU LINTAS DI KABUPATEN BOYOLALI

## *Abstract*

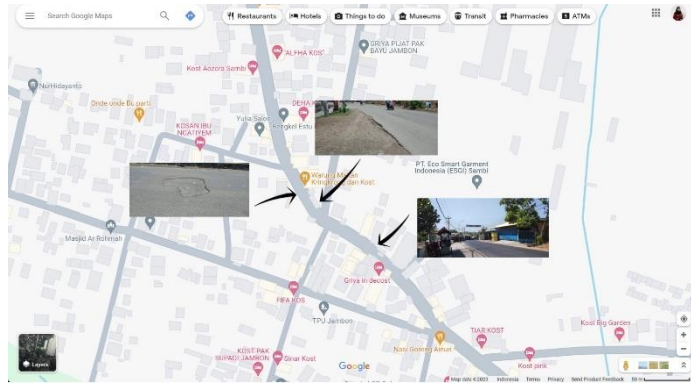
**Gambar 1** Kondisi Sekitar PT. Eco Smart Garment Indonesia (ESGI) Sambu

Gambar 1 menunjukkan bahwa terdapat beberapa tikungan yang tidak tajam. Jalan tersebut memiliki elevasi yang relatif datar, namun terdapat beberapa lubang, tanpa marka, dan perbedaan elevasi antara bahu dengan badan jalan. Lingkungan di sekitar lokasi merupakan kawasan pabrik, serta terdapat toko dan pedagang kaki lima. Berdasarkan pengamatan secara visual lampu penerangan dalam kondisi baik. Pencegahan kecelakaan lalu lintas dilakukan dengan penambalan lubang, meratakan bahu jalan, serta memberikan rambu (peringatan keberadaan pabrik, banyak pejalan kaki, dan penurunan batas kecepatan). Selain itu, perlu pengecatan marka pembagi jalur terutama di tikungan.

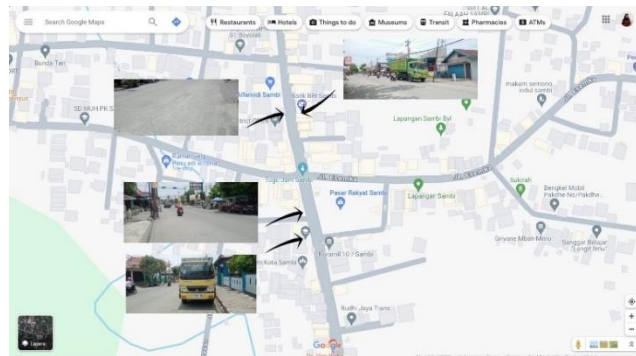
**Gambar 2** Kondisi Sekitar Tugu Jam Sambu

Lokasi yang ditunjukkan pada Gambar 2 merupakan area sekitar simpang 4 bersinyal. Jalan ini memiliki alinyemen yang relatif datar baik secara vertikal maupun horizontal. Bahu sudah memenuhi standar (2,5 m), namun di beberapa area terdapat pasir termasuk di badan jalannya. Lokasi ini merupakan area perbelanjaan dan sekolah, yang mengakibatkan kendaraan parkir di bahu jalan karena area parkir kurang memadai. Berdasarkan pengamatan, penerangan jalan berfungsi dengan baik dan hanya ada rambu peringatan APILL. Pencegahan kecelakaan lalu lintas dapat berupa pengecatan marka, guna mengatasi parkir perlu disediakan lahannya sebelum diberi rambu larangan. Mengingat area sekolah, maka perlu diterapkan Zona Selamat Sekolah (ZoSS) yang berupa marka diletakkan sebelum akses masuk sekolah (*zebra cross*), rambu peringatan masuk area, dan pembatas kecepatan.

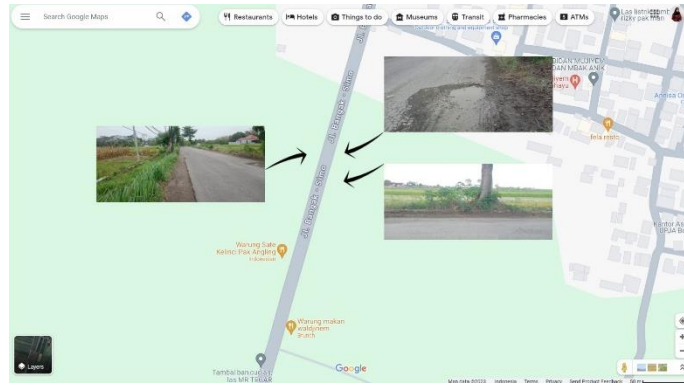
**Gambar 3** Kondisi Area Sawah/Kebun Bangak

Gambar 3 menunjukkan bahwa area tersebut berupa persawahan. Lokasi ini memiliki alinyemen horizontal dan vertikal yang relatif datar. Beberapa kerusakan jalan ditemukan seperti: lubang dan bergelombang, selain itu beberapa area bahu lebih rendah dan ada yang lebih tinggi dibanding badan jalan. Berdasarkan pengamatan, lampu penerangan dalam keadaan baik, akan tetapi jalan tidak dilengkapi marka dan rambu. Guna meminimalisir terjadinya kecelakaan, perlu dilakukan perbaikan jalan sesuai dengan jenis kerusakannya. Apabila belum memungkinkan, maka dapat diberi rambu peringatan permukaan jalan rusak. Selain itu perlu dilakukan perataan bahu dan pengecatan marka (tepi dan pembagi jalur).

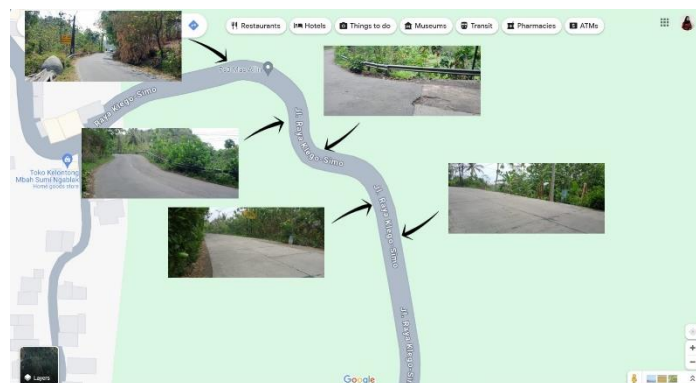
**Gambar 4** Kondisi Sekitar Lembah Gunung Madu

Gambar 4 menunjukkan bahwa ruas tersebut memiliki alinyemen yang berkelok-kelok, selain itu permukaan jalannya cenderung miring ke salah satu sisi. Di lokasi tersebut sebagian sudah ada marka tepi dan pembagi jalur, namun sudah mulai memudar. Rambu peringatan DRK sudah tersedia akan tetapi terhalang tiang listik serta tanaman, selain itu pagar pengaman tidak dipasang seluruh lokasi. Berdasarkan pengamatan, lokasi minim

penerangan jalan dan terdapat spot yang berpotensi longsor. Penanganan kecelakaan lalu lintas yang dapat dilakukan yaitu perbaikan jalan, pengecatan marka dan pemberian paku jalan. Guna meningkatkan kehati-hatian pengemudi penempatan rambu perlu diperbaiki, dipasang peringatan kondisi berkelok, larangan mendahului, diberi cermin tikungan dan pagar pengaman setiap tepi jalan. Hal lain yang harus diperhatikan yaitu pemangkasan ranting pohon sehingga tidak mengganggu pandangan pengemudi dan pembuatan talud untuk menghindari longsor.

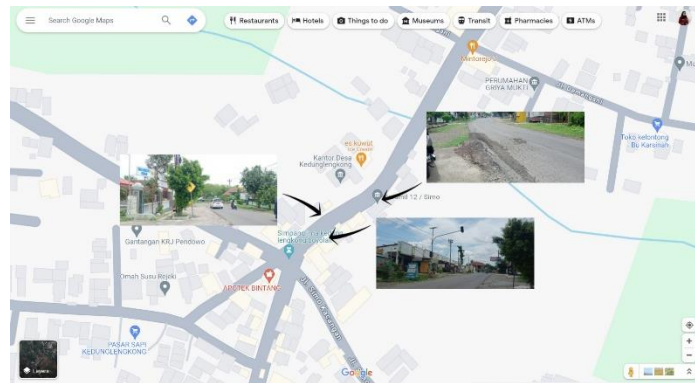
**Gambar 5** Kondisi Sekitar Simpang Proliman

Gambar 5 menunjukkan bahwa jalan berkelok serta terdapat beberapa permasalahan antara lain: posisi rambu tikungan ke kiri terhalang pohon, jalan ambles, dan APILL (lampu dua warna) dalam keadaan rusak. Berdasarkan pengamatan, kondisi marka sudah mulai memudar, lampu dalam keadaan baik, dan jalan cenderung miring ke timur. Kawasan sekitar simpang terdapat toko, Taman Kanak-Kanak (TK), dan Kantor Koramil. Usulan penanganan yang dapat dilakukan yaitu memperbaiki posisi rambu, perbaikan APILL, dan pemberian marka (segitiga, tepi dan pembagi jalur). Selain itu perlu diberi rambu peringatan (persimpangan dan banyak anak-anak) dan perbaikan jalan sesuai jenis kerusakannya.

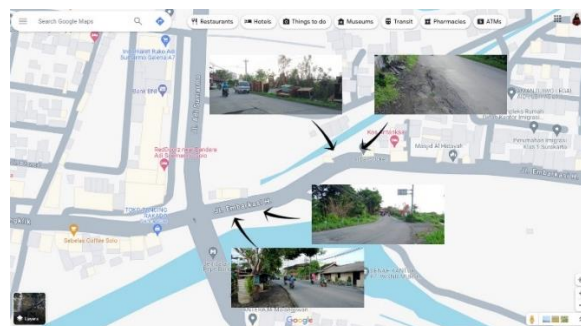
**Gambar 6** Kondisi Area Menuju Simpang 4 Jalan Nasional

Lokasi pada Gambar 6 merupakan jalur akses ke Bandara Adi Soemarmo, yang memiliki 2 lajur untuk arah yang berlawanan. Jalan ini memiliki sedikit perubahan elevasi, dengan tanjakan yang landai dan tikungan tidak tajam. Perkerasan yang digunakan komposit yang di beberapa bagian permukaannya bergelombang, lubang, dan amblas. Elevasi bahu lebih rendah dibanding badan jalan. Berdasarkan pengamatan, penerangan jalan dalam kondisi baik, terdapat rambu petunjuk arah, tetapi tidak ada marka. Lokasi ini terletak di area persawahan dan pemukiman penduduk. Sesuai dengan kondisi tersebut, penanganan yang dapat dilakukan antara lain: perbaikan jalan sesuai dengan jenis kerusakannya, pengecatan marka (tepi dan pembagi jalur), pemberian rambu batas kecepatan maksimum, dan penertiban bahu jalan.
