## **ADAPTATION AND CONSERVATION OF THE FINE ARTS MUSEUM IN THE KASATRIYAN COMPLEX AT THE KERATON OF YOGYAKARTA**

**<sup>1</sup>Arthur Pramudya. <sup>2</sup>Dr. Ir. Alwin Suryono S., M.T.**

*<sup>1</sup> Student in the Bachelor's (S-1) Study Program in Architecture at  
Parahyangan Catholic University*

## **ADAPTASI DAN PRESERVASI MUSEUM LUKISAN KOMPLEK KASATRIYAN, KERATON YOGYAKARTA**

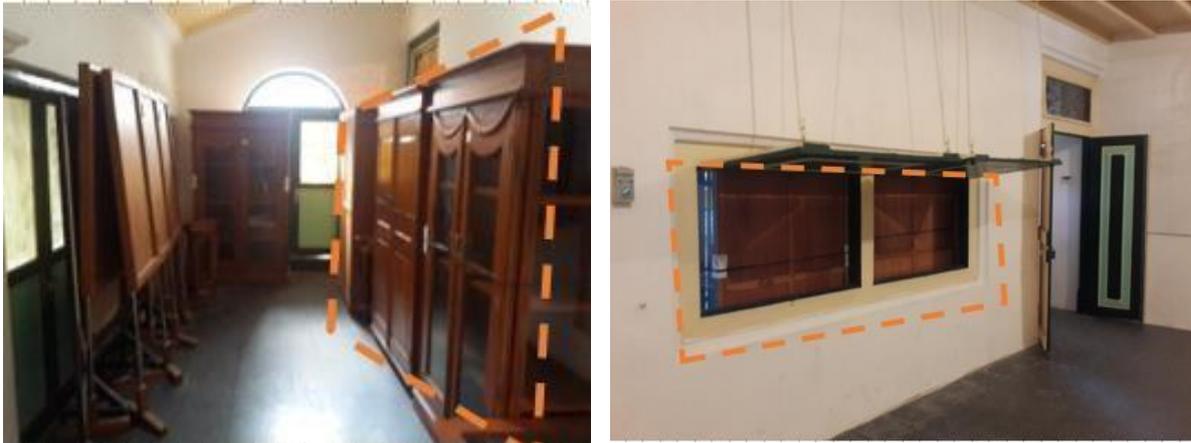
Figur 22. Lemari yang menghalangi pencahayaan ke dalam ruangan

Gambar di atas terletak pada sayap timur bangunan, atau pada ruang di timur bangunan. Dapat terlihat bahwa keadaan penghujung bangunan tidak difungsikan, sedangkan menjadi tempat penyimpanan lemari-lemari bekas. Efek yang berdampak pada ruangan tersebut adalah berkurangnya pencahayaan alami yang seharusnya mampu didapatkan dari bukaan tersebut. Berbeda dengan ruang di sebelahnya dimana pencahayaan alami dapat masuk ke dalam ruangan.

Mencontoh dari ruang di sebelahnya, solusi yang dapat dilakukan adalah dengan memindahkan lemari-lemari pada pojok ruangan. Sehingga pintu di penghujung ruangan Gedhong Maduretna dapat dibuka, maka sirkulasi ruangan tidak lagi terganggu dan fungsi keseluruhan ruang menjadi lebih efektif.

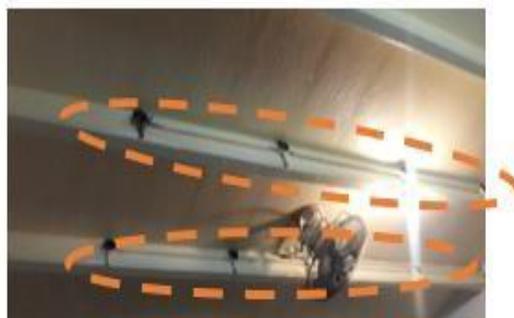
Figur 24. Fitting lampu terbengkalai

Pada gambar tersebut terlihat fitting lampu dan kipas angin yang terpasangkan pada balok kayu sudah tidak lagi terpakai. Sebaiknya dilepaskan dan pencahayaan buatan pada ruang ditambahkan dengan lampu sorot pada balok yang dapat menyorot langsung ke setiap lukisan satu per satu, sehingga hasil karya memiliki pencahayaan yang kontras terhadap ruangnya.

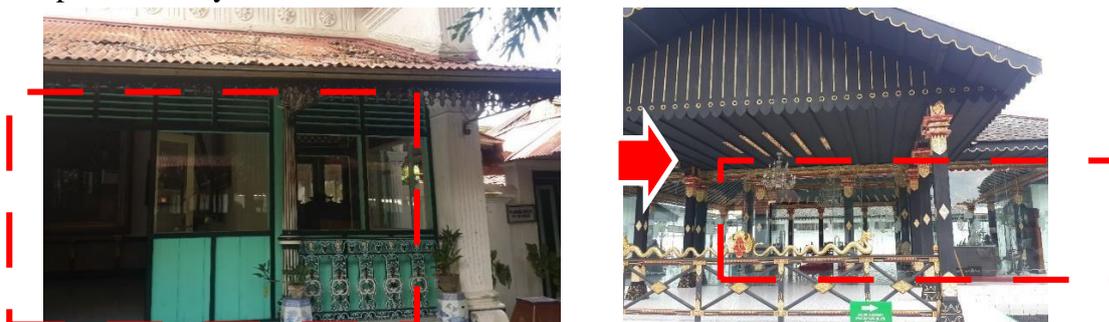
Dinding ini merupakan sebuah penambahan pada tahun 1988 dengan bahan dasar kayu. Sayangnya penambahan dinding partisi ini menciptakan perubahan bentuk pada Gedhong Pringgodani. Ruang yang sebelumnya merupakan sebuah teras dari bangunan, berubah menjadi ruang tertutup. Makna dari sebuah teras sebagai penyambut bangunan berubah menjadi ruangan yang terisolasi untuk menciptakan pertahanan terhadap pengaruh cuaca akan benda-benda di dalamnya.

Alternatif yang diusulkan terhadap dinding tersebut adalah dengan pembaharuan material menjadi dinding kaca. Kaca mampu memberikan kesan transparansi terhadap fasad tambahan, agar suasana ruang berkesan sebagai sebuah teras. Contoh yang dapat ditampilkan adalah seperti Gedhong Kaca yang pada tahun 1992 baru dibangun, terletak di selatan Komplek Kasatriyan.

Figur 25. Perencanaan perubahan dinding Gedhong Pringgodani (kiri) menajadi Gedhong Kaca (kanan)

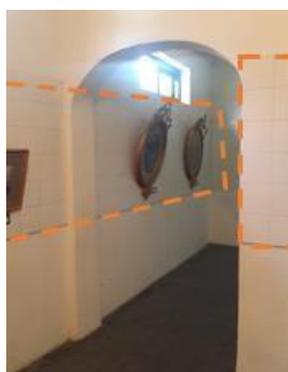
Figur 29. Dinding dengan ubin

**Dinding dengan ubin PC.** Pada dinding *interior* bangunan terdapat penambahan ubin PC sejak tahun 1921 berfungsi sebagai penutup bercak air akibat tempias air dan tempat bertumpu lukisan-lukisan. Perawatan yang dapat dilakukan adalah dengan membersihkan ubin secara berkala dengan lap basah, agar tidak terjadi penimbunan debu.

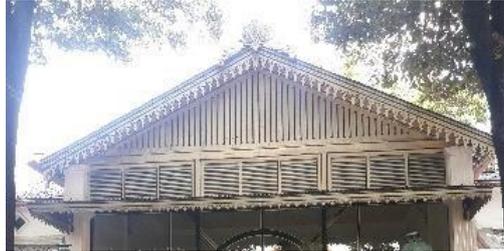
Figur 31. Gevel Gedhong Maduretna

**Gevel Kayu.** Pada gambar diatas, terlihat bahwa warna cat kayu pada bagian gevel dan jalusi sudah mulai pudar dan diperlukannya pengecatan ulang terhadap material tersebut. Sebelum dilakukan pengecatan perlu dibersihkan terlebih dahulu dari debu yang menempel dengan menggunakan kuas atau kemoceng. *Gevel* dan jalusi yang berada pada ketinggian diatas 3m, maka diperlukan bantuan *scaffolding* untuk menjangkau area tersebut.

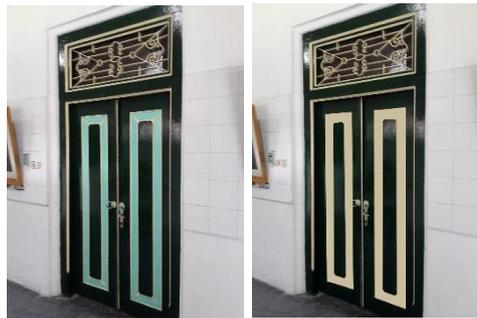
Figur 32. Perubahan Warna Cat Pada Pintu

Tindakan rehabilitasi juga sebaiknya dilakukan pada pintu-pintu dengan penambahan warna cat hijau tosca. Sebaiknya menggunakan Pintu di Museum Lukisan warna kuning yang sudah dipakai pada kusen dan elemen lainnya agar terbentuk keserasian warna pada keseluruhan elemen.

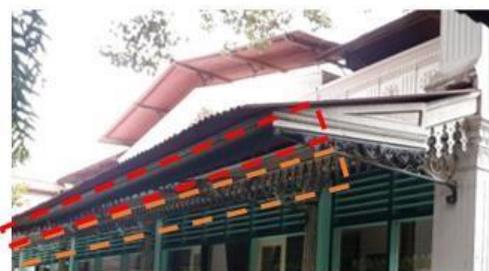
Figur 37. Lisplang Gedhong Pringodani

Terlihat dari foto, akibat pohon eksisting yang berada sangat dekat dengan bangunan, maka terjadi penimbunan daun-daun dan ranting pohon. Selain itu juga warna dari penutup atap modul seng sudah mulai pudar. Perbaikan dapat dilakukan dengan pengecatan ulang, atau dengan mengganti modul seng dengan material yang sama.

Apabila terjadi kerusakan minor pada Lisplang kayu, perbaikan dapat menggunakan perlakuan seperti pendempulan dengan serbuk kayu atau ketam kayu hasil pengerjaan, lalu menggunakan resin sebagai perekat, hal ini dilakukan untuk menambal bagian yang hilang dari kayu. Untuk perawatannya sendiri hanya dengan pengecatan politur/cat akrilik atau coating anti air minimal 5 tahun sekali. Alat yang digunakan terhadap bahan ini sebaiknya lembut, seperti dengan menggunakan kuas atau sprayer dalam pengecatannya. Teknik yang sama dapat dilakukan pada lisplang tembaga. Hanya apabila terjadi kerusakan yang besar, lisplang dapat diganti hanya dengan material yang sama.

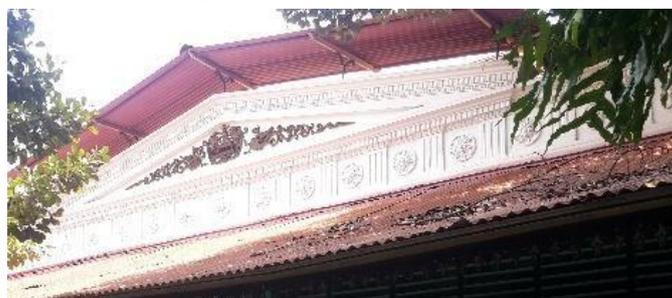
Figur 38. *Gevel* Gedhong Pringodani

**Gevel.** *Gevel* bangunan dengan ornamen – ornamennya nampak masih dalam kondisi prima dengan bantuan penambahan atap pelana. Pada gambar terlihat ada sebagian noda hitam akibat tampias air hujan, penanganannya dapat dilakukan seperti pada dinding Gedhong Maduretna dan Regol Kasatriyan, yaitu dengan pembersihan cat dari noda menggunakan kuas dan pengecatan ulang. Ketinggian *gevel* akan menjadi masalah dalam perbaikannya, sehingga sebaiknya menggunakan *scaffolding*.

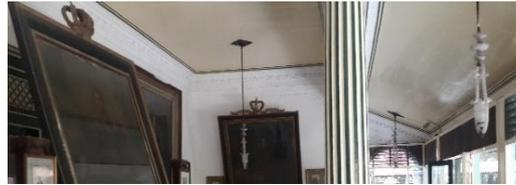
Figur 39. Plafond Kayu Gedhong Pringgodani

**Plafond Kayu Jati.** Plafond Gedhong Pringodani memiliki material dan *finishing* yang sama dengan Gedhong Maduretna, yaitu material kayu dengan cat berwarna cerah

untuk memantulkan cahaya matahari agar ruangan bersifat terang. Kerusakan jarang sekali terjadi, sehingga yang dilakukan dapat dalam bentuk perawatan berupa pengecatan.

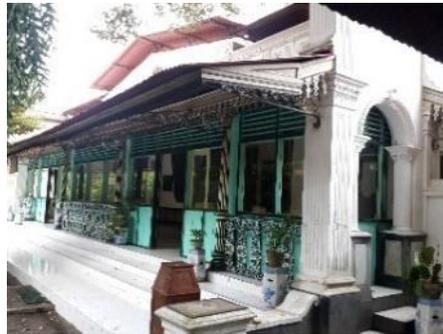
Figur 40. Dinding Gedhong Pringgodani

**Kolom dan Dinding.** Kolom dan dinding Gedhong Pringgodani merupakan dinding pemikul dengan material batu bata. Kondisi saat ini memiliki noda-noda hitam dan lumut akibat air hujan. Sebagai perbaikannya dapat dilakukan dengan pembersihan noda-noda hitam dengan kuas atau dilakukan pengerokan, lalu dicat ulang dengan bahan cat akrilik. Pemilihan cat akrilik harus yang berkualitas tinggi agar bangunan dapat “bernafas”.

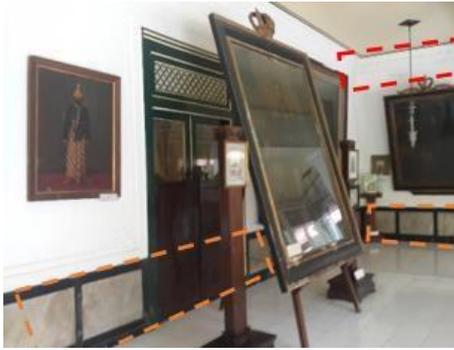
Figur 41. Dinding Interior Gedhong Pringodani

**Dinding Interior.** Pada dinding *interior* terdapat keunikan dimana setiap dinding memiliki ukiran-ukiran yang nampak seperti pigura dan bagian bawah dinding tersebut ditutupi dengan *vener* bermaterial marmer dan kayu, kedua elemen tersebut bertujuan untuk menambah unsur estetis bangunan dan menciptakan suasana bangunan kolonial, namun kerugiannya menjadi tempat dimana debu dapat bersarang dan menyebabkan kerusakan pada dinding. Perawatan yang perlu dilakukan hanyalah dengan membersihkan debu dengan lap kering atau kemoceng. Selain itu apabila timbul bercak air akibat kebocoran atap, yang dilakukan dapat hanya dengan pengecatan ulang dinding.

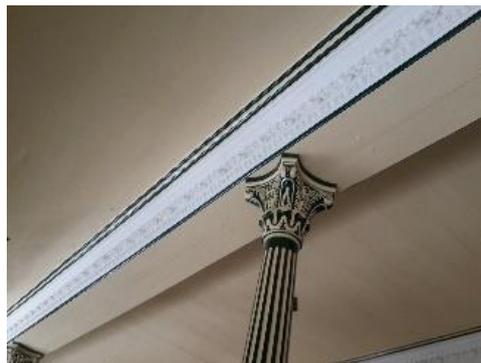
Figure 43. Kolom dan entablature Gedong

**Kolom Besi.** Kolom besi terdapat di dalam Pringgodani dan di luar bangunan, dan beberapa digunakan sebagai penopang konsol besi untuk perpanjangan teritis. Keseluruhan kolom terlindungi dari tampias air dengan adanya perpanjangan teritis, sehingga tidak mudah mengalami kerusakan. Kemungkinan yang terjadi adalah pudarnya warna kolom akibat paparan sinar matahari langsung.
