## ***A RANGE OF NEW FUNCTIONAL APPLICATIONS TO THE BUILDING OF HERITAGE BANK INDONESIA***

## ***RAGAM PENERAPAN FUNGSI BARU PADA BENTUK BANGUNAN HERITAGE BANK INDONESIA***

**<sup>1</sup> Devina Veronika<sup>2</sup> Yenny Gunawan, ST., MA.**

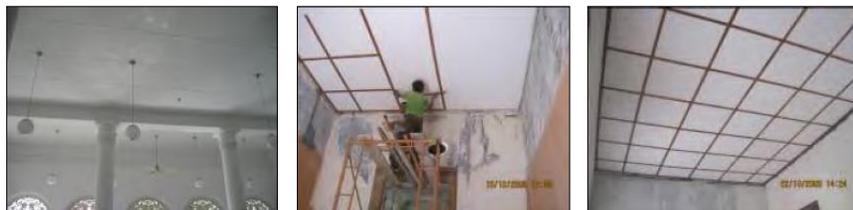
Kondisi *plafond* seluruhnya pada saat survey tahun 2007 sudah diganti baru dan tidak layak untuk dipertahankan karena sudah mengalami penurunan kualitas akibat kerusakan atap yang cukup parah, sehingga diputuskan untuk mengganti *plafond* dengan material baru, sekaligus menambah titik-titik lampu untuk keperluan pencahayaan.

Figur7. Kondisi Eksisting – Pengerjaan – Kondisi Setelah Konservasi Plafond  
(Sumber: Dokumentasi PT Han Awal & Partners dan Pusat Dokumentasi Arsitektur)

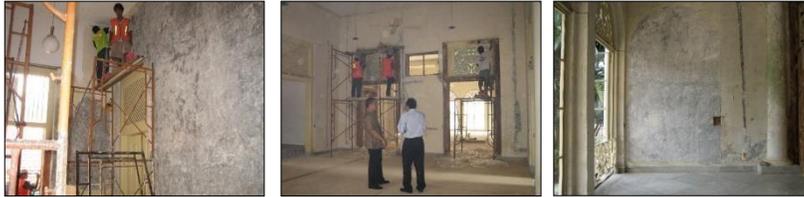
Figur8. Keadaan Konservasi Dinding

Dinding dikonservasi dengan melakukan perbaikan pada beberapa bagian dinding. Seluruh permukaan dinding dan plesternya dikupas. Pada saat pengelupasan plesteran dinding ditemukan hal-hal tak terduga seperti adanya bukaan asli, namun ditutup oleh bata serta beberapa jalur-jalur pipa utilitas. Namun, diputuskan bukaan tidak dikembalikan karena adanya kebutuhan ruang yang lebih luas.

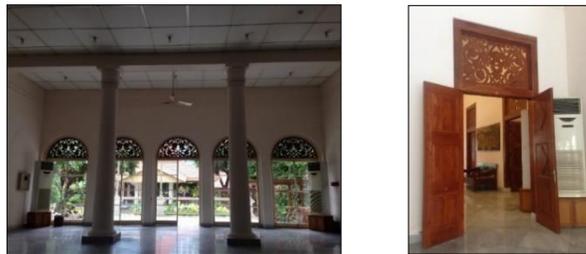
Figur9. Pintu-Pintu Berbentuk Lengkung Di Bagian Atas – Pintu Persegi Panjang

Kusen-kusen pintu seluruhnya merupakan kusen kayu dan telah dalam kondisi dilapis cat. Kusen-kusen pintu tersebut sudah banyak yang mengalami kerusakan, kualitasnya kurang baik, serta lapuk akibat rayap.

Kusen kayu yang rusak tersebut sebagian diperbaiki dengan cara memotong bagian yang rusak dan menyambung dengan kayu yang seumur dan sejenis dengan kayu aslinya dengan tujuan agar kayu memiliki muai dan susut yang setara.

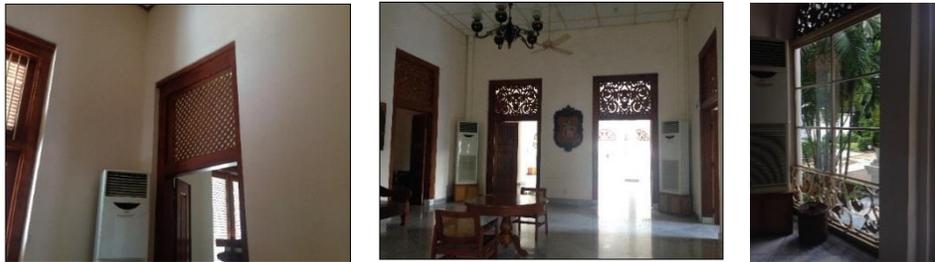
Pada bagian atas pintu terdapat *bovenlicht* dari kayu berukir motif flora dan nanas. Jika mengacu kepada foto lama, maka bentuk lubang angin tersebut seharusnya berupa silang diagonal. Menurut hasil *interview* dengan Bapak Han Awal, Beliau memperkirakan pada masa Hamengkubuwono IX, Beliau mengganti lubang angin diagonal menjadi ragam hias tersebut karena lebih terasa unsur Jawa, sehingga saat dikonservasi, ornamen tersebut tetap dipertahankan untuk menghormati Beliau. Namun, masih terdapat 1 pintu yang dibiarkan memiliki lubang angin bermotif diagonal sebagai tanda awalnya bangunan ini memiliki lubang angin bermotif silang diagonal.

Figur10. Lubang Angin Bermotif Silang Diagonal – Lubang angin Flora - Ornamen Pagar Besi  
(Sumber: Dokumentasi Han Awal dan Dokumentasi Pribadi)

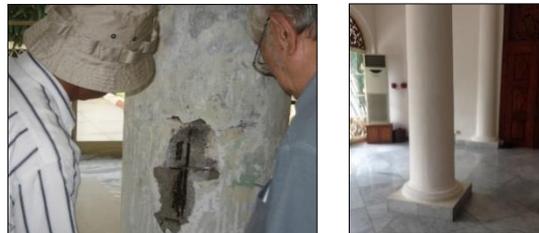
Kolom-kolom pada bangunan dilakukan uji coba kekuatan untuk mengetahui kualitas dan kondisi kekuatan kolom. Menurut hasil uji tersebut didapatkan bahwa kondisi kekuatan kolom masih cukup baik, hanya terdapat beberapa kerusakan plesteran kolom yang mengelupas dan retak pada teras depan bangunan maupun belakang.

Figur11. Kondisi Eksisting Kolom Sebelum dan Sesudah Dikonservasi  
(Sumber: Dokumentasi Han Awal dan Dokumentasi Pribadi)

Perbaikan retak menggunakan metode pengisian celah (*grouting*). Perbaikan plesteran dilakukan dengan bahan campuran bata merah tumbuk serta diperkuat dengan jalinan kawat ayam.

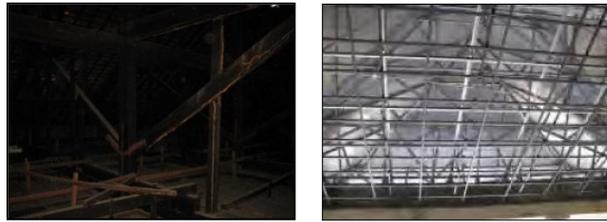
Kondisi atap gedung sudah mengalami perubahan baik bentuk maupun material struktur didalamnya. Material eksisting struktur atap bangunan yaitu menggunakan material kayu kamper berkualitas buruk, namun setelah melalui diskusi yang panjang akhirnya pihak tim perancang, Han Awal & Partners, memutuskan untuk menggantinya menggunakan struktur baja ringan dengan alasan memperingan beban pada dinding asli bangunan sehingga memperpanjang umur bangunan. Selain itu, juga untuk menghindari terjadinya permasalahan utama kayu yaitu rayap dan lapuk. Penutup atap juga diganti karena telah terjadi banyak kebocoran.

Figur12. Keadaan Eksisting Atap dengan Struktur dan Struktur Baja Ringan  
(Sumber: Laporan Tim Perancang)
