ADAPTATION AND CONSERVATION OF THE SRI MANGANTI HALL AT YOGYAKARTA'S KERATON PALACE COMPLEX

ADAPTASI DAN PRESERVASI BANGSAL SRI MANGANTI KOMPLEKS KERATON YOGYAKARTA

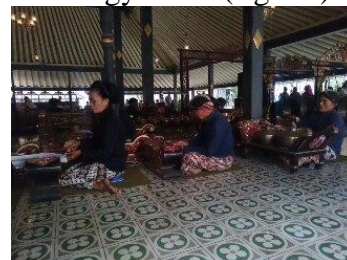
Figur 2. Bangsal Sri Manganti dan Kegiatan pada Bangsal Sri Manganti
(Sumber: Dokumentasi Pribadi, Agustus 2016)

Bangsal Sri Manganti dipergunakan untuk pertunjukkan kebudayaan yang istimewa. Hal ini menjadikan Bangsal Sri Manganti ini berfungsi penting di dalam kegiatan kebudayaan dan hubungan dengan anggota dari luar Keraton Yogyakarta (figur 2).

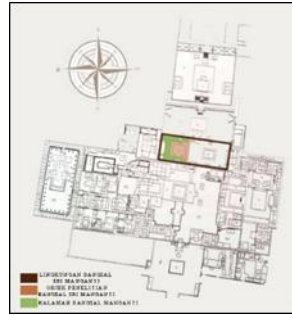
Figur 7. Lingkup Penelitian

Nama objek : Bangsal Sri Manganti
 Lokasi : Daerah kedhaton, Kompleks Keraton Yogyakarta, Jl.Rotowijayan 1, Yogyakarta
 Tahun didirikan : 1769
 Fungsi : Sebagai tempat pertunjukkan kebudayaan Jawa
 Bentuk : Joglo Mangkurat
 Orientasi : Utara- Selatan.

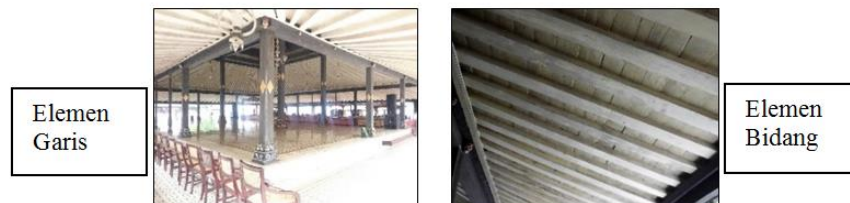
Figur 9. Lingkup Penelitian

Elemen Bangsal Sri Manganti merupakan campuran dari elemen garis dan elemen bidang. Elemen garis terdapat pada penempatan kolom-kolom tanpa dinding yang memberikan kesan pengulangan garis yang memberikan irama. Elemen bidang terdapat pada bagian penutup atap yang merupakan gabungan dari penempatan balok secara menerus dengan jarak yang kecil, selain memberikan kesan elemen bidang, penempatan balok ini memberikan kekuatan dan kekakuan pada Bangunan Joglo ini. (gambar 7.). Warna dominan pada Bangunan ini adalah abu tua, yang melambangkan ketenangan dan kesederhanaan. Warna hitam memiliki arti keabadian.

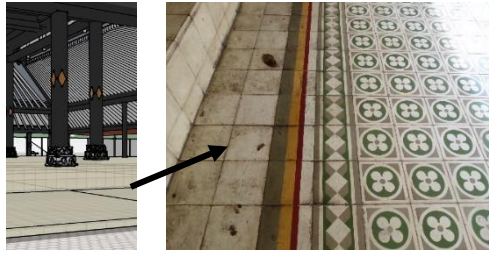
Figur 10. Gambar dan Pola Lantai Bangsal Sri Manganti
(Sumber: Dokumen Pribadi, November 2016)

Lantai merupakan bagian dari Bangsal Sri Manganti yang mengandung bentuk istimewa. (figur 10).

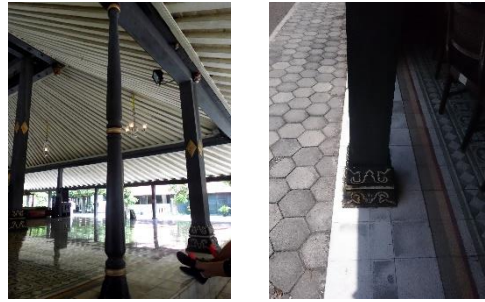
Figur 13. Kolom pada Bangsal Sri Manganti
(Sumber: Dokumen Pribadi, November 2016)

Kolom pada bangunan utama Bangsal Sri Manganti terdiri kolom persegi dan kolom berpenampang bulat. Warna dari struktur utama bangunan adalah abu tua dan dihiasi dengan warna kontras merah dan emas pada bagian tengah, dengan tujuan untuk memperindah dan memberikan kesan penting. Hal ini dikarenakan tiang pada

Bangsas Sri Manganti besar dan tinggi, sehingga dengan adanya ornamen pada bagian tengah akan memberikan kesan yang lebih pendek (figur 13).

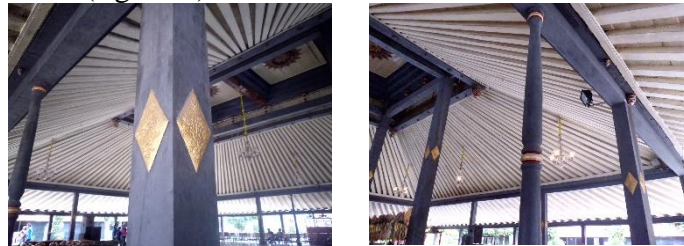
Figur 14. Ornamen Wajikan dan Ring pada Kolom Kayu
(Sumber: Dokumen Pribadi, November 2016)

Ornamen yang terdapat pada kolom bangunan adalah bentuk wajikan yang merupakan ragam hias unsul flora. Hal ini memberikan keunikan pada kolom. Pada bagian kolom bulat pada bagian tengah terdapat ornamen ring yang disusun secara indah dan proporsional (figur 14).

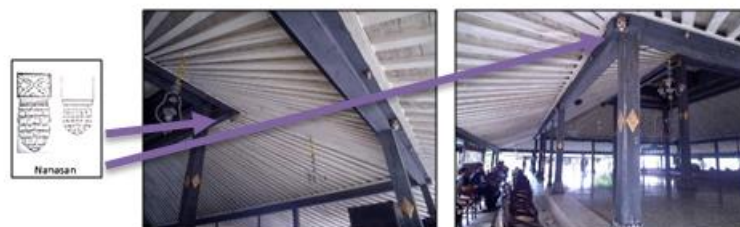
Figur 15. Balok dan Ornamen Nanasan pada Bangsal Sri Manganti
(Sumber: Dokumen Pribadi, November 2016)

Balok merupakan bagian yang menyalurkan beban atap pada kolom. Pada bangsal ini juga terdapat 2 jenis balok, yakni balok induk dan balok anak, dimana balok induk diberi warna hitam, sedangkan balok anak diberi warna putih. Pada balok terdapat ornamen nanasan. Ragam hias nanasan ini merupakan simbol buah, yang serupa dengan buah nanas yang penuh duri. Bentuk ini melambangkan bahwa untuk mendapat sesuatu yang diinginkan, harus mampu mengatasi rintangan yang penuh duri. Ornamen ini memberi keindahan beragam hias flora pada bangunan (figur 15).

Balok pada Bangsal Sri Manganti disusun dengan pola radius, berbeda dengan bangunan- bangunan modern yang disusun tegak lurus satu sama lain. Balok yang disusun secara baik ini diekspos karena tidak ditutupi oleh plafon, sehingga keindahan susunan kayu jati terekspos dengan baik.

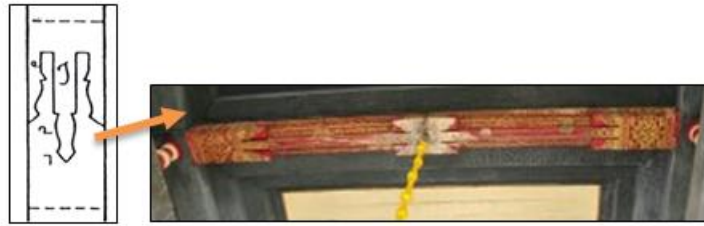
Figur 16. Balok Tengah pada Bangsal Sri Manganti
(Sumber: *Joglo: Arsitektur Rumah Tradisional Jawa, 1993 dan Dokumen Pribadi, November 2016*)

Balok pada bagian tengah bangunan diberi ornamen khusus dan berwarna merah dan emas yang menjadikan bagian di bawah area sokoguru ini merupakan area

yang lebih penting dibandingkan dengan area sekitarnya. Ornamen ini merupakan aplikasi ragam hias sorotan (figur 16). Makna ragam hias ini mengandung unsur keagamaan – kepercayaan, sehingga bangunan ini memiliki nilai yang cukup tinggi. Ornamen sorotan menyimbolkan ajaran agama yang lurus seperti cahaya sorotan.

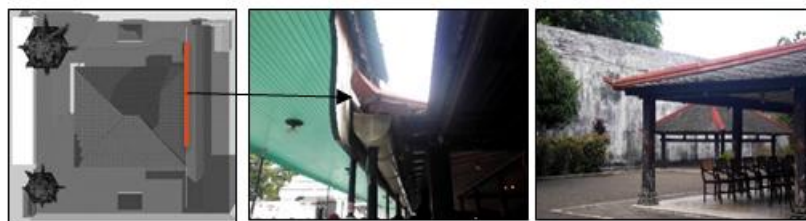
Figur 18. Wuwung Seng pada Bangsal Sri Manganti
(Sumber: *Dokumen Pribadi, November 2016*)

Wuwung pada bangunan ini terdiri dari bahan seng yang berwarna merah agar memberikan aksen diantara warna gelap pada Bangsal Sri Manganti. Bentuk wuwung diakhiri dengan bagian yang naik untuk memberikan nilai estetika. Diantara Bangsal Sri Manganti dan selasar terdapat talang horizontal berwarna putih dan talang vertikal berwarna hijau tua (figur 18).

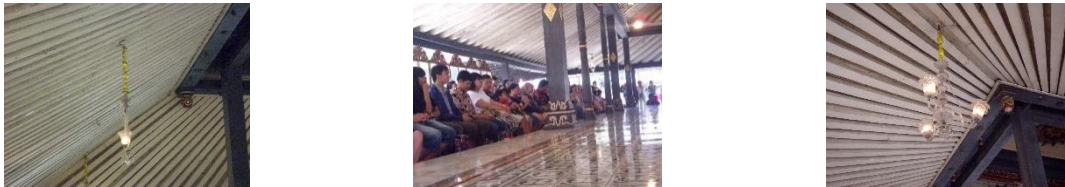
Figur 23. Kondisi Pencahayaan Buatan pada Bangsal Sri Manganti
(Sumber: Dokumen Pribadi, November 2016)

Pencahayaan buatan yang dipergunakan untuk memberikan kesan indah dan tertata untuk pertunjukkan kesenian telah dimiliki oleh Bangsal Sri Manganti. Hal ini menjadikan Bangsal Sri Manganti sudah benar- benar disiapkan sebagai Area Pertunjukkan. Hal yang perlu diperhatikan adalah perawatan lampu- lampu tersebut. Lampu gantung yang memberikan kesan estetika yang baik, tampaknya sudah kotor, sehingga diperlukan perawatan yang rutin untuk menjaga kualitas keindahan pencahayaan tersebut (figur 23).

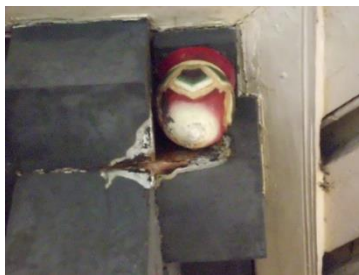
Selain diakibatkan oleh serangga, ternyata balok kayu pada bagian pertemuan dengan balok lainnya juga lembab dan ditumbuhi jamur (figur 27).

Figur 27. Bagian Balok yang Ditumbuhi Jamur
(Sumber: Dokumen Pribadi, November 2016)

Kerusakan elemen kayu yang disebabkan oleh air yang masuk dari sela- sela sambungan kayu dan menyebabkan kayu menjadi lembab. Cara untuk menghindari kerusakan karena penyerapan air adalah dengan cara:

1. Kayu dikeringkan terlebih dahulu.
2. Melapisi kayu dengan bahan Paraloid B.27 dengan kadar 5 – 10 % ke dalam pelarut Tuluol.

Pengolesan Paraloid B.27 bertujuan untuk menghindari keretakan kayu dan merupakan bahan konsolidasi kayu.

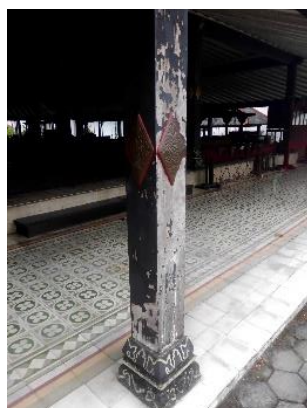
Kolom kayu jati. Kolom kayu jati pada Bangsal Sri Manganti bagian dalam memiliki kualitas yang baik, namun pada bagian terluar bangunan telah mengalami kerusakan. Hal ini disebabkan kayu pada bagian luar langsung berinteraksi dengan air hujan dan panas matahari. Hal ini dikarenakan pendeknya teritis yang dimiliki oleh bangunan ini. Diperlukan adanya pelapisan yang tahan terhadap air dan matahari untuk menjaga kualitas kolom kayu pada bangunan ini(figur 28).

Figur 28. Kerusakan pada Kolom Terluar Bangsal Sri Manganti
(Sumber: Dokumen Pribadi, November 2016)

Peralatan yang harus disiapkan di dalam melakukan pengelupasan cat adalah kuas dan kertas, alat pengikis cat, dan *heat gun* (alternatif). Langkah- langkah *stripping* pada material kayu:

1. Membersihkan permukaan dengan menggunakan lap bersih serta air secukupnya kemudian keringkan.
2. Mengoleskan zat pengelupas/ stripper dengan menggunakan kuas yang lembut, cat akan terkelupas membentuk gumpalan- gumpalan cat yang kasar.
3. Hilangkan sisa- sisa cat yang masih menempel pada permukaan kayu dengan pengikis cat.

4. Ulangi langkah- langkah di atas hingga seluruh cat bisa terkelupas dari permukaan kayu.
5. Mengecat kembali kayu yang sudah selesai melalui proses *stripping*.

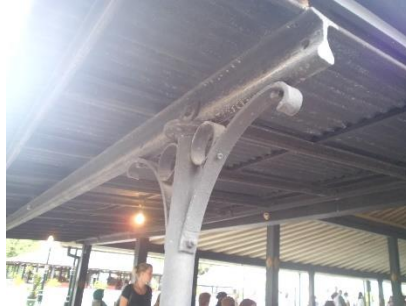
Kolom besi tuang. Kolom besi tuang mengalami perubahan yang sangat drastis. Hal ini terlihat dari warna yang cepat memudar dan timbul karat di sela- sela cat dari tiang besi. Hal ini karena kurangnya kesesuaian besi tuang pada iklim tropis. Perlu dilakukan pelapisan yang lebih rutin dan harus dipastikan menutupi seluruh bagian dengan baik, sehingga tidak menimbulkan kontak yang menyebabkan korosi (figur 29). Sebelum dilakukan pengecatan pada besi harus dilakukan proses *stripping* terlebih dahulu.

Figur 29. Kerusakan pada Kolom Besi Tuang Bangsal Sri Manganti
(Sumber: Dokumen Pribadi, November 2016)

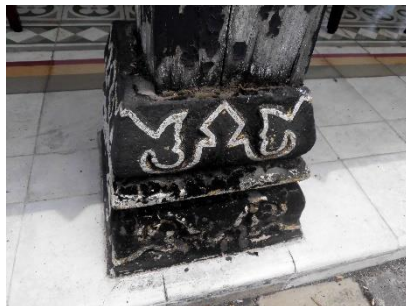
Batu Merapi. Batu pada Bangsal Sri Manganti merupakan jenis batu metamorfosis yang berasal dari pegunungan. Oleh karena itu pada dasarnya bagian umpak sudah tahan terhadap tekanan dari lingkungan sekitar, namun batu ini memiliki pori, sehingga diperlukan kebersihan untuk menjaga kualitas umpak ini.

Figur 30. Keropos dan Retak pada Umpak
(Sumber: Dokumen Pribadi, November 2016)

Jika terjadi keropos pada batu (figur 30), dapat dilakukan tambalan dengan jenis batu yang serupa dan ditempel dengan mortar atau dengan semen hidrolik. Hal ini disebabkan semen hidrolik memiliki kemampuan untuk mengikat dan mengeras di dalam air. Pada bagian yang retak, sebelum diberi semen hidrolik permukaannya harus dibersihkan terlebih dahulu. Setelah itu gosokkan semen pada bagian yang retak secara berulang- ulang hingga permukaan yang retak rata dengan permukaan yang tidak mengalami keretakan.
