EVALUASI SAMBUNGAN MUR-BAUT STRUKTUR PORTAL TRUSS “THE GREAT HALL” OBI ECO CAMPUS - JATILUHUR

¹Kenny Christian. ²Anastasia Maurina, S.T., M.T.

CONNECTION OF BOLT JOINTS PORTAL TRUSS STRUCTURE'S EVALUATION “THE GREAT HALL” OBI ECO CAMPUS – JATILUHUR

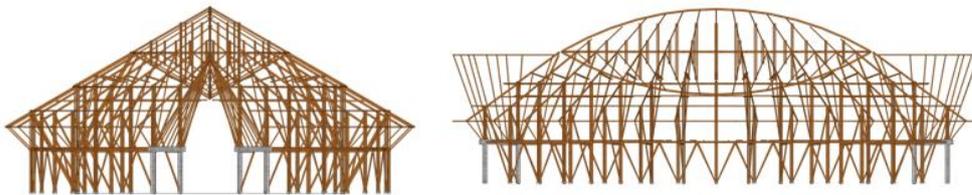
Figur 4. Tampak Depan dan Tampak Samping

"The Great Hall" OBI Campus merupakan sebuah bangunan bentang besar berkonstruksi bambu. Bentang terpanjang dari bangunan ini sepanjang 20 meter dari kolom terdalam dan 26 meter apabila dihitung dari kolom terluar. Bangunan ini juga memiliki tinggi 18 meter. Pola lengkung pemasangan tiap struktur portal didapat dari letak pusat lingkaran dengan sudut 7.5 derajat.

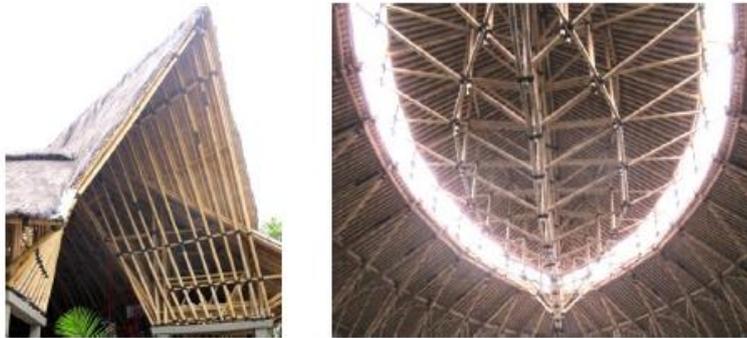
Figur 5. Eksterior dan Interior Bangunan

Pada bangunan ini terdapat lantai mezzanine yang mengelilingi bangunan. Lantai mezzanine pada bangunan ini terbetuk di dalam rangka struktur portal bangunan. Struktur portal pada bangunan memikul mahkota bangunan yang memiliki *skylight* disekitar mahkota bangunan tersebut. Pada bagian depan bangunan terdapat bentuk atap yang berbeda dari atap struktur portal utama bangunan. Struktur atap ini menyerupai bentuk kapal pada bagian depan.

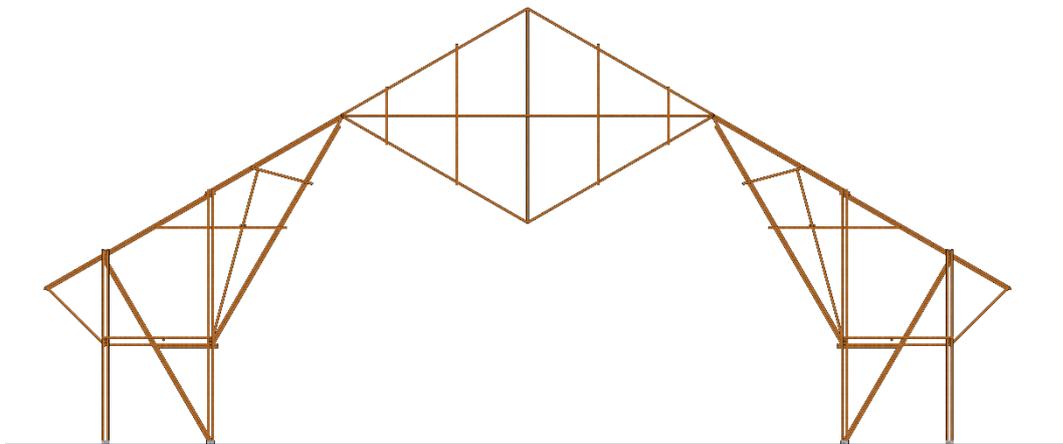
Figur 6. Struktur Trussed Portal Frame bangunan OBI Campus

Bedasarkan jenis struktur strukturnya bangunan OBI Campus ini dapat digolongkan menjadi struktur *Trussed Portal Frame*. Bangunan ini memiliki 15 buah kolom pada tiap sisinya.

Akibat jenis struktur bangunannya yang merupakan *Trussed Portal Frame*, bangunan ini memiliki sambungan jepit pada batang horizontal dan batang vertikalnya. Penyaluran beban pada bangunan ini merupakan aksial-tranversal sehingga momen terdapat pada kedua struktur vertical maupun horizontal.

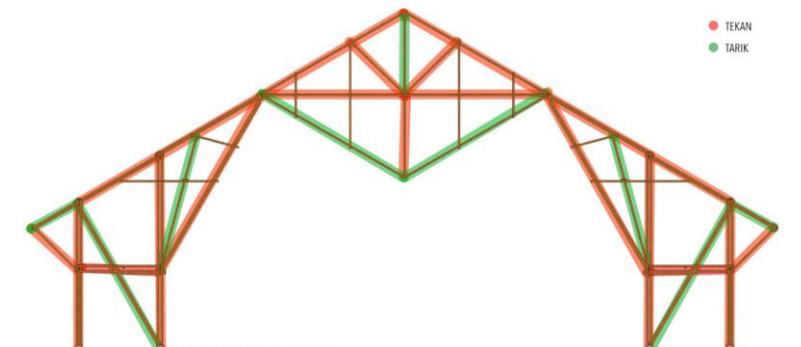
Figur 7. Diagram Tekan dan Tarik Batang Struktur Utama

Data hasil gaya tarik-tekan struktur portal bangunan OBI Campus ini diperoleh dari software app *Frame Design 2D*.

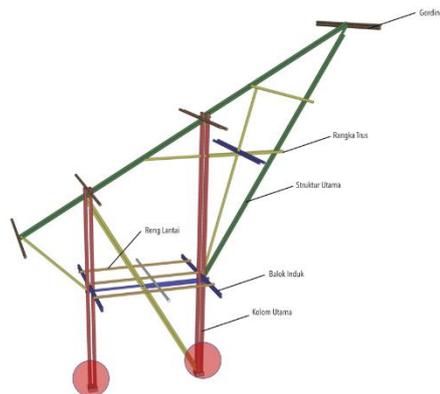
Figur 7. Letak Sambungan 1 (Kolom – Pondasi)

Sambungan ini merupakan sambungan yang menyatukan seluruh struktur portal bangunan dengan pondasi pedestal bangunan. Pada 1 portal bangunan terdapat 4 buah pedestal yang berbentuk persegi empat. Kolom utama pada portal ini berjumlah 4 buah yang tiap kolomnya memiliki 4 buah bambu yang kemudian dimasukan / di cor kedalam pedestal beton tersebut. Bambu yang digunakan pada kolom tersebut merupakan bambu yang berjenis bamboo petung.

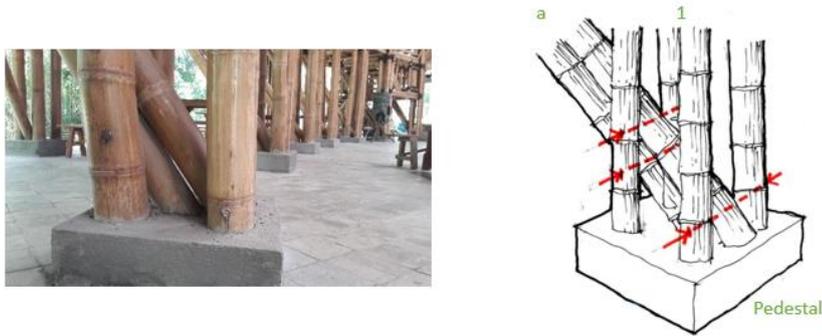
Figur 8. Sambungan 1

Sambungan no 1 merupakan sambungan yang menghubungkan beban seluruh bangunan kepada pondasi bangunan. Sambungan ini berupa kolom utama bangunan yang dimasukan / dicor ke dalam pedestal beton. Batang pengaku diagonal juga dicor ke dalam pedestal beton kemudian di mur baut ke kolom utama bangunan.

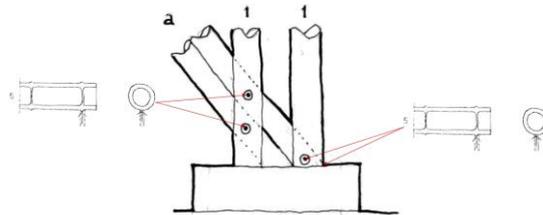
Figur 9. Jenis Sambungan pada Sambungan 1

Ada 2 jenis sambungan pada tipe yaitu, sambungan dimana batang bambu dicor ke dapat pedestal beton dan sambungan dimana bambu dijepit kemudian di mur baut. Kedua tipe sambungan ini dikategorikan menjadi 1 jenis yaitu sambungan gabungan dari jenis 5 yaitu bambu disambungkan dengan sambungan tegak lurus serat bambu.

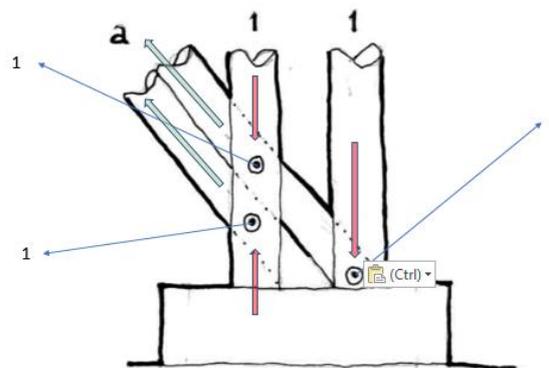
Figur 10. Letak Mur-Baut pada Sambungan 1

Ada 1 buah jenis sambungan Mur-Baut yang terdapat pada sambungan 1 yaitu sambungan mur-baut yang terletak tegak lurus pada batang bambu (Sambungan Jenis 5). Ketiga sambungan tersebut mendapat gaya yang sama yaitu gaya tarik dari batang a dan tekan dari batang 1.

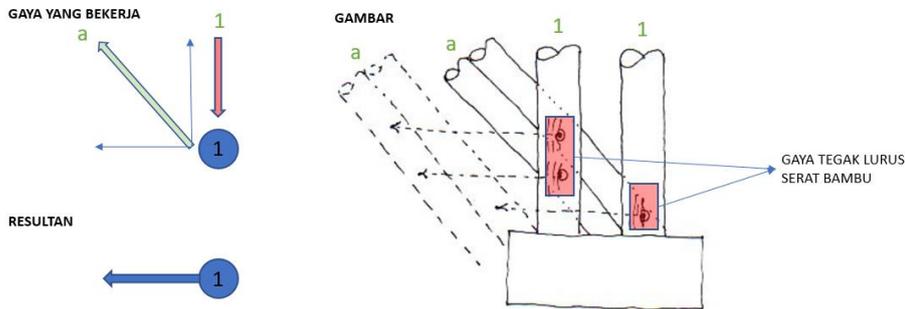
Figur 11. Analisa Vektor Sambungan 1

Dari hasil Analisa gaya yang dilakukan pada sambungan 1, gaya akhir yang terjadi pada sambungan tersebut merupakan gaya ke arah kiri (lihat pada gambar). Gaya tersebut terjadi tegak lurus serat bambu pada batang bambu. Gaya mur-baut yang merupakan gaya tegak lurus dari batang bambu dapat menyebabkan cracking / penyet pada batang bambu.

Sambungan 1 tidak memiliki tambahan pengikatan ijuk (Sambungan Jenis 3) karena Sambungan 1 sudah cukup stabil dengan tidak adanya pengikatan. Sambungan pada batang bambu 1 dan batang bambu a keduanya telah dikakukan oleh beton dari pedestal. Gaya yang bekerja pada mur baut sambungan ini merupakan gaya yang tegak lurus serat bambu sehingga kerusakan yang terjadi tidak fatal.

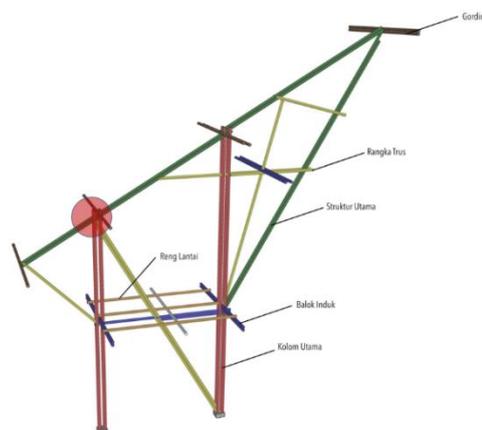
Figur 12. Sambungan 2 (Kolom -Struktur Utama)

Sambungan ini terletak pada bangunan bagian atas. Sambungan ini merupakan sambungan pertemuan antara struktur portal bangunan dengan gording atap bangunan.

Sambungan ini jga merupakan pertemuan dari kolom utama, batang struktur utama, dan batang pengaku.

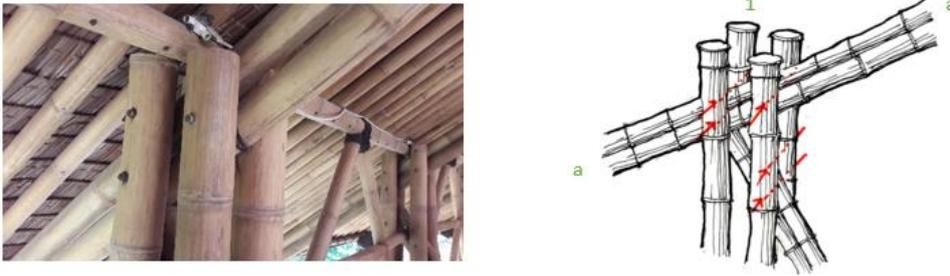
Figur 13. Sambungan 2

Sambungan no 2 merupakan sambungan pertemuan dari batang no 1, 2, batang pengaku a. Pada batang sambungan antara batang bambu 1 dengan batang bamboo 2 disambungkan dengan cara di mur baut satu bambu kepada bambu lainnya dan pada sambungan batang bambu 1 dengan batang pengaku a disambungkan dengan pembuatan *fish mouth joint* pada batang bambu a kemudian disambungkan ke batang bambu a.

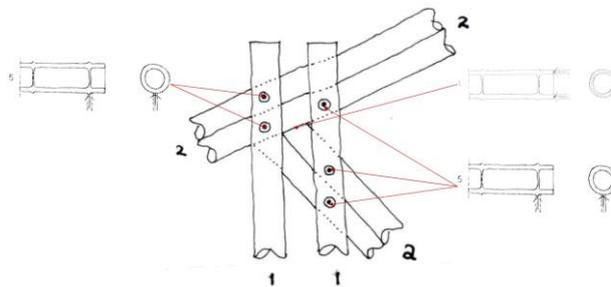
Figur 14. Jenis Sambungan pada Sambungan 2

Ada 2 jenis pada sambungan ini yaitu dimana batang kolom utama/batang 1 menjepit batang 2 lalu di mur baut, batang kolom utama/batang 1 menjepit batang pengaku a, dan T Joint pada batang 2 dengan batang pengaku a. Sambungan batang kolom utama / batang 1 menjepit batang 2 lalu di mur baut, batang kolom utama / batang 1 menjepit batang pengaku a kemudian di mur baut dikategorikan menjadi sambungan jenis 5 yaitu dimana sambungannya diletakan tegak lurus serat kemudian sambungan T Joint pada batang 2 dengan batang pengaku a merupakan sambungan jenis gabungan dari sambungan jenis 1 (*Fish mouth Joint*) dan 5.

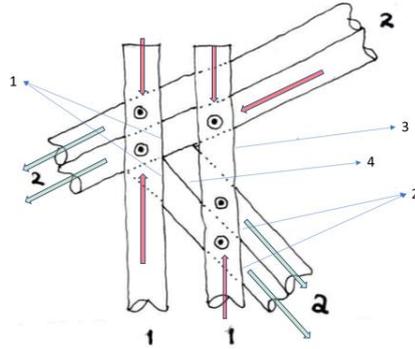
Figur 15. Letak sambungan dan Gaya yang bekerja pada sambungan 2

Sambungan 2.4 merupakan sambungan yang menyatukan batang bambu 2 dengan batang pengaku a. Sambungan ini merupakan sambungan berjenis sambungan fish mouth joint, dengan batang bambu a diukir menyerupai mulut ikan kemudian ditempelkan pada batang bambu 2. Gaya yang bekerja pada sambungan ini merupakan gaya kebawah (lihat gambar). Dengan sifat kedua batang bamboo merupakan bersifat tarik sehingga gaya lateral masing-masing batang bambu menjadi ditiadakan sehingga hanya terdapat gaya aksial pada batang bambu.

Sambungan 2 merupakan sambungan yang cukup stabil apabila dilihat dari analisa gaya yang terjadi. Gaya yang menyebabkan batang struktur utama (batang 2) melendut dikakukan oleh batang pengaku a sehingga meminimalkan kerusakan pada batang bambu yang diakibatkan oleh gaya yang sejajar serat batang bambu pada batang kolom utama (batang 1) dan batang struktur utama (batang 2).

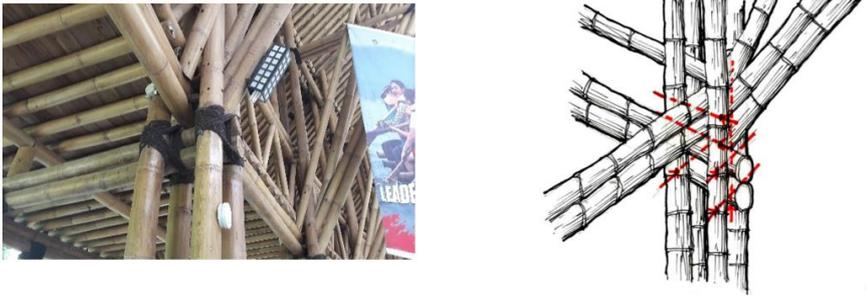
Figur 17. Sambungan no 3

Sambungan no 3 merupakan sambungan yang menyatukan batang utama 1,3, dan batang pengaku d. Sambungan ini juga merupakan sambungan yang menyambungkan struktur batang balok induk dari lantai mezzanine. Sambungan ini disambung dengan cara di mur-baut satu sama lain dan kemudian diikat.

Ada 2 sambungan yang terdapat pada sambungan ini yaitu sambungan batang 3 dan batang d kepada batang balok induk f dan sambungan batang 1 dengan batang 3, batang d, batang g, dan batang f.

Sambungan batang 3 dan batang d kepada batang balok induk f merupakan tergolong sambungan gabungan dari sambungan jenis 1 (sambungan yang merupakan kontak langsung dari permukaan bambu) dan kemudian disatukan dengan sambungan jenis 5 (disatukan dengan mur-baut yang diletakan tegak lurus serat).

Sambungan batang 1 dengan batang 3, batang d, batang g, dan batang f merupakan tergolong sambungan jenis 5 dimana sambungannya diletakan tegak lurus serat bambu. Sambungan jenis 3 (sambungan dari permukaan luar bambu) yang berupa ikatan ijuk juga digunakan untuk memperkuat sambungan ini.

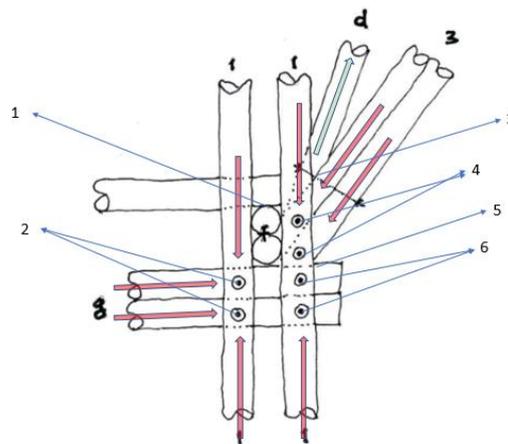
Figur 18. Letak Mur Baut dan Sambungan pada Sambungan

Ada berbagai macam sambungan yang terdapat pada sambungan 3. Sambungan-sambungan tersebut bervariasi dari sambungan mur-baut yang diikat hingga sambungan *fish mouth joint/T joint*. Sambungan-sambungan tersebut dapat dibagi menjadi 6 buah sambungan.

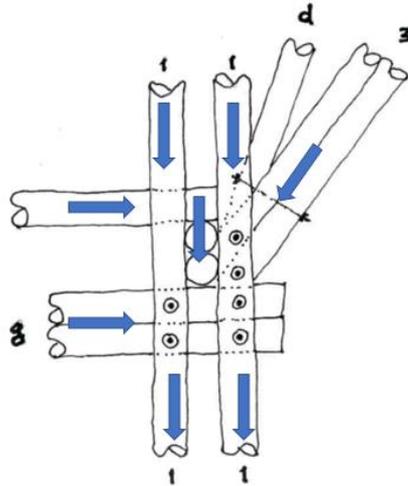
Figur 19. Penyaluran Beban pada Sambungan 3

Sambungan 3 merupakan sambungan yang cukup penting pada struktur bangunan ini dikarenakan sambungan ini merupakan pertemuan banyak batang struktur utama (batang 1 dan batang 3), batang struktur lantai mezzanine (batang g, batang f, dan reng lantai bambu), dan batang pengaku d. Sambungan ini merupakan sambungan terakhir dan pertemuan dari beban-beban sebelum mencapai pondasi bangunan.

Akibat beberapa dari sambungan kurang stabil menyebabkan sambungan ini memiliki tambahan pengakuan sambungan yang berupa pengikatan. Pengikatan sambungan ini diterapkan pada sambungan 3.2 dan sambungan 3.6.

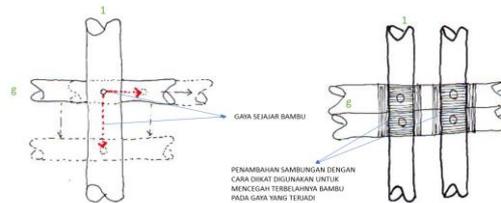
Figur 20. Pengikatan pada Sambungan Kolom dan Balok Lantai Mezzanine

Pengikatan batang bambu dilakukan dengan arah tegak lurus serat bambu batang bambu. Bahan yang dapat digunakan untuk mengikat batang-batang bambu tersebut adalah tali ijuk yang juga dapat ditemui dan sengaja di tanam diarea OBI Campus. Selain pengikatan, cara lain yang dapat dilakukan untuk menguatkan batang bambu adalah diberikan klem dan juga dapat digunakan pengisian mortar pada batang bambu yang kurang stabil.

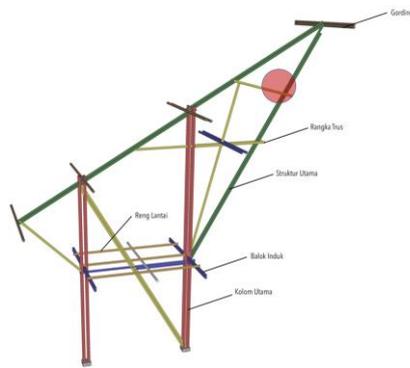
Figur 22. Letak Sambungan g

Sambungan g merupakan sambungan yang terletak di tengah-tengah batang struktur utama (batang 3). Sambungan ini merupakan salah satu sambungan yang digunakan untuk mengakukan batang struktur utama (batang 3). Batang 3 yang merupakan struktur utama dikakukan dengan cara dijepit oleh batang e sehingga batang 3 tidak mengalami lendutan.

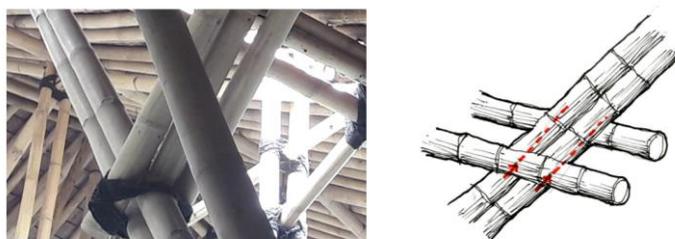
Figur 23.Sambungan g

Sambungan pada sambungan g merupakan sambungan mur baut yang berjumlah 2 buah. Sambungan ini merupakan sambungan mur-baut 3 lapis. Sambungan ini merupakan gabungan dari 2 kategori yaitu kategori 5 (mur-baut yang diletakan tegak lurus serat bambu) dan kategori 3 (pengikatan tali ijuk pada sambungan).

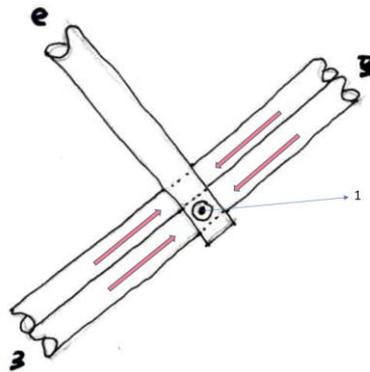
Figur 25. Gaya yang Bekerja pada Sambungan g

Sambungan g merupakan sambungan pertemuan antara batang struktur utama (batang 3) yang dijepit dengan batang pengaku (batang e). Gaya yang bekerja pada batang 3 adalah gaya tekan sedangkan gaya yang bekerja pada batang c merupakan netral. Batang c digunakan untuk mengakukan batang 3.

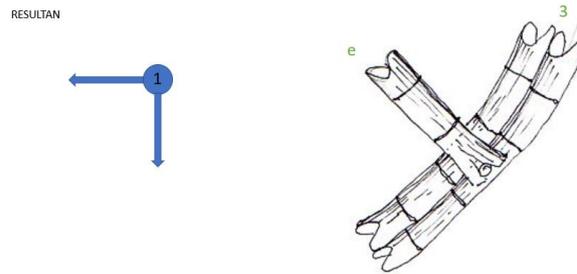
Figur 26. Analisa Vektor Sambungan g

Berdasarkan analisa veKtor yang dilakukan gaya akhir yang terjadi merupakan gabungan gaya aksial dan lateral yang menyebabkan batang 3 (batang struktur utama) menjadi lendut sehingga menyebabkan terjadinya kerusakan sejajar serat bambu yang menyebabkan batang e dapat terjadi splitting / batang bambu terbelah sehingga penambahan kekuatan sambungan dapat dilakukan dengan memberikan penguatan yang berupa pengikatan ijuk pada sambungannya.

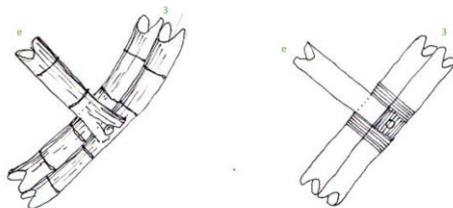
Figur 27. Pengikatan pada sambungan g

Batang c yang berfungsi untuk mencegah menlendutnya batang 3 harus diberikan tambahan penguatan yaitu dapat berupa pengikatan. Hal ini disebabkan karena gaya yang bekerja pada batang 3 kurang dapat secara baik ditahan apabila hanya dengan sambungan mur-baut.

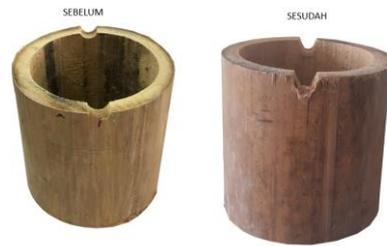
Figur 28. Tes tumpu mur-baut tanpa perkuatan

Sistematika tes tumpu ini dilakukan dengan cara memotong bambu yang berukuran kurang lebih 8 cm dengan panjang 8 cm dan memiliki ketebalan kurang lebih 1 cm. Bambu tersebut kemudian dibuat ukiran di atasnya berbentuk setengah lingkaran dengan diameter 1 cm (sesuai dengan besar dari mur-baut). Bambu-bambu tersebut dibuat dengan jumlah 5 buah dengan diberikan perkuatan yang berbeda-beda. Bambu tersebut ditekan menggunakan mesin (lihat pada gambar) sampai mur-baut tersebut masuk ke dalam bambu. Bambu yang digunakan pada percobaan ini merupakan Bambu Tali/Apus.

Tes pertama yang dilakukan adalah melihat kerusakan yang terjadi pada batang bambu apabila tidak diberikan perkuatan. Pada gambar dapat dilihat akibat tidak diberikan perkuatan batang bambu ternyata mengalami kerusakan yaitu *splitting*/terbelah. Percobaan ini dapat dijadikan sebuah acuan terhadap percobaan lainnya yang memiliki perkuatan.

Hasil pada uji tes tumpu bambu tanpa perkuatan menunjukkan bahwa bambu tanpa perkuatan dapat menahan beban hingga 6kN sebelum mulai membelah serat bambu.

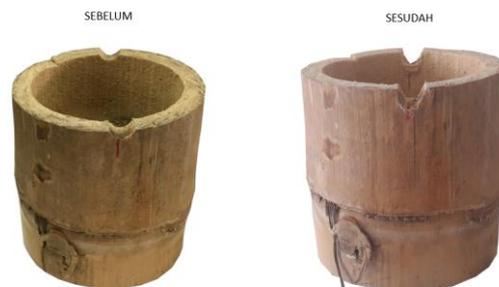
Figur 29. Tes tumpu mur-baut dengan perkuatan Node Bambu

Tes ini merupakan tes mur-baut dengan perkuatan alami yaitu dengan peletakan node bambu dekat dengan sambungan mur-baut. Kerusakan sejajar serat yang dialami bambu dengan node ini ternyata masih terjadi. Kerusakan tersebut dapat dilihat melewati node bambu tersebut.

Hasil pada uji tes tumpu bambu dengan perkuatan node menunjukkan bahwa bambu perkuatan node dapat menahan beban hingga 6kN sebelum mulai membelah serat bambu.

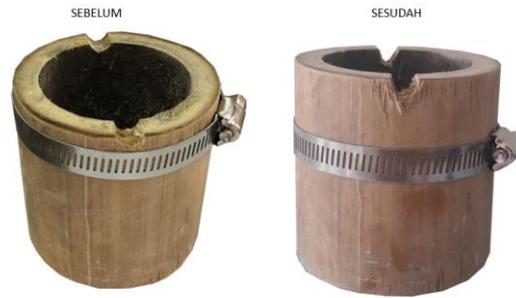
Figur 30. Tes tumpu mur-baut dengan perkuatan Klem

Klem merupakan material yang cukup mudah ditemui di toko alat bangunan dengan harga yang cukup murah. Klem juga dapat digunakan sebagai alat untuk perkuatan bambu terhadap gaya mur-baut yang sejajar serat bambu. Jika dilihat pada gambar diatas ternyata kerusakan pada gaya sejajar serat tidak terjadi pada samungan klem. Mur-baut masuk kedalam batang bambu tanpa membelah bambu.

Hasil pada uji tes tumpu bambu dengan perkuatan klem menunjukkan bahwa bambu perkuatan klem dapat menahan beban hingga 7kN sebelum mulai membelah serat bambu.

Pada percobaan tes uji tumpu sambungan ternyata dapat pengikatan sambungan dapat digantikan dengan beberapa sambungan lainnya. Pengantian perkuatan sambungan menjadi klem memiliki performa sambungan yang lebih baik dari pengikatan dan juga dapat memberikan kesan modern pada bangunan. Dengan pengecoran kekuatan pada sambungan jauh lebih kuat daripada klem maupun pengikatan namun pengecoran pada sambungan merupakan sambungan yang jauh lebih berat daripada pengikatan maupun klem sehingga lebih cocok diletakan area yang mendekati pondasi bangunan.

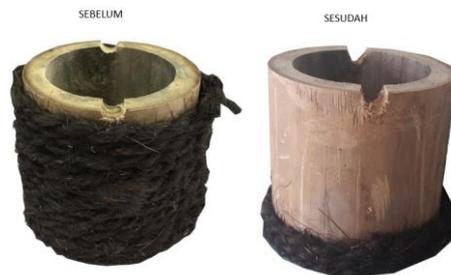
Figur 31. Tes tumpu mur-baut dengan perkuatan Tali Ijuk

Tali Ijuk merupakan perkuatan yang digunakan pada bangunan OBI Campus terhadap gaya yang sejajar serat. Pada sambungan ini kerusakan yang terjadi pada gaya sejajar serat cukup sedikit. Tali ijuk ini juga merupakan material yang mudah di dapat dan sangat terjangkau sehingga pemakaian tali ijuk sangat sering digunakan pada sambungan bangunan bambu.

Hasil pada uji tes tumpu bambu dengan perkuatan ikatan menunjukkan bahwa bambu perkuatan ikatan dapat menahan beban hingga 6.3kN sebelum mulai membelah serat bambu.

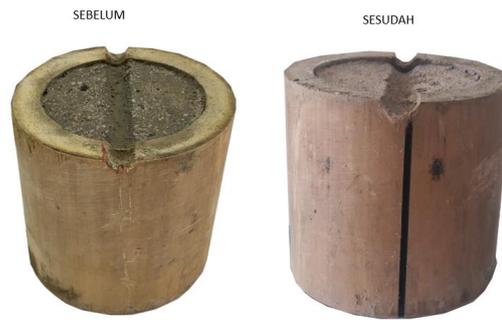
Figur 32. Tes Tumpu mur-baut dengan perkuatan mortar

Dengan pengecoran mortar membuat sambungan bambu ini lebih berat dibandingkan perkuatan yang lainnya. Pada pengetestan mortar dibuat dua buah jenis yaitu yang berumur 1 hari dan yang berumur 3 hari.

Hasil pada uji tes tumpu bambu dengan perkuatan pengecoran menunjukkan bahwa bambu perkuatan pengecoran dapat menahan beban hingga 7kN sebelum mulai membelah serat bambu.

Dengan durasi 3 hari kekuatan pada mortar ternyata bertambah cukup banyak, mortar yang sudah berusia 3 hari mampu menahan beban hingga 12.5 kN. Meskipun kekuatan untuk menahan gaya sejajar bambu yang cukup baik namun mortar menyebabkan sambungan menjadi sangat berat sehingga menambah beban kepada sambungan lain yang merupakan arah penyaluran bebannya.
