PENERAPAN TEKNOLOGI *HYDROSEEDING* DIKOMBINASI DENGAN MATRAS ORGANIK DI LERENG JALAN BEBAS HAMBATAN MANADO–BITUNG

Asep Sunandar

Indra Andika Prananda

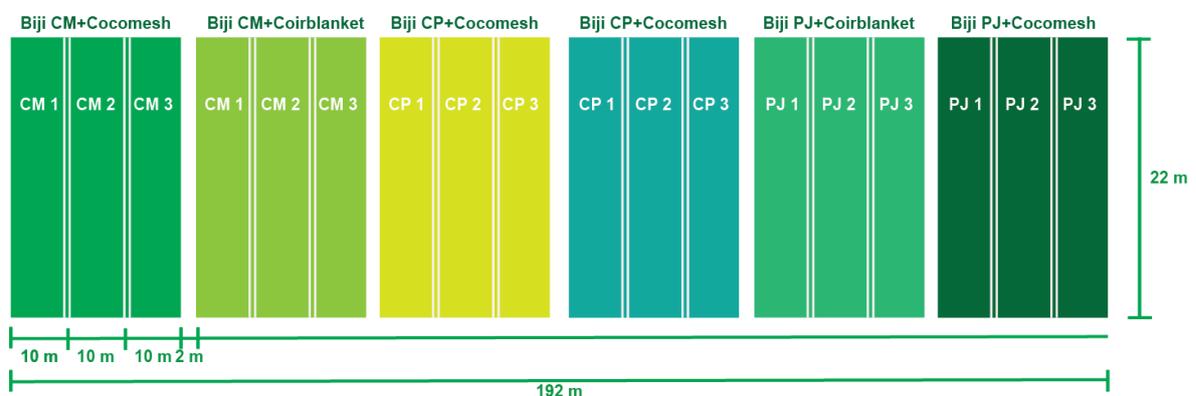
Gambar 1 Sketsa Petak Uji Coba Kombinasi Biji Vegetasi dengan Matras *Cocomesh* dan *Coirblanket*

Masing-masing variabel dikombinasikan sehingga memperoleh 6 kombinasi. Berdasarkan uji statistika Gaspersz (1995), untuk memperoleh data yang akurat dan valid yang mewakili erosi permukaan yang terjadi di lereng tersebut setiap kombinasi perlakuan diulang minimal sebanyak 3 kali, sehingga jumlah total petak yang harus disiapkan adalah 18 petak, dengan ukuran masing-masing petak 22 m x 10 m. Berdasarkan pertimbangan alasan ini, diperoleh luasan uji coba yang dibutuhkan adalah 3.960 m² (18 petak x 220 m² = 3.960 m²) atau dibulatkan menjadi 4.000 meter² (lihat Gambar 1).

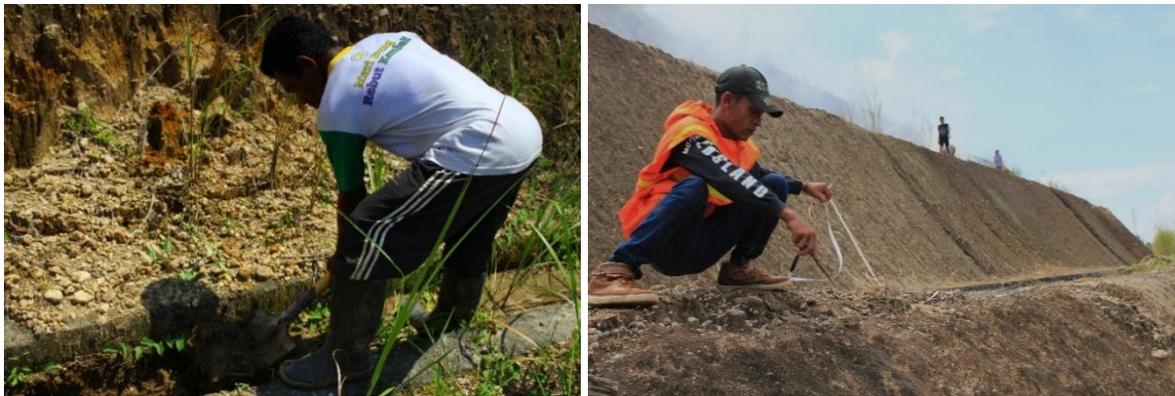
Gambar 2 Persiapan Lahan, Pematokan, dan Pembersihan Saluran

Pekerjaan persiapan lahan merupakan tahap awal kegiatan ini. Pekerjaan utama dalam persiapan ini adalah pematokan areal penerapan, pembersihan lereng dari tanaman liar, dan pembersihan saluran dari sedimentasi. Sekitar 10% lereng yang ada ditumbuhi oleh tanaman liar, sedangkan sedimentasi menutupi sekitar 70% saluran yang ada. Kendala yang dihadapi pada tahap persiapan adalah kontur lereng yang terjal dan cuaca yang ekstrem. Dengan adanya pembersihan ini diharapkan lereng menjadi lebih aman dari limpasan air hujan dan mempermudah pekerjaan pada tahap selanjutnya. Selanjutnya, untuk menjaga keberadaan lereng dilakukan pembersihan saluran secara rutin, untuk menjaga agar lereng aman terhadap erosi dan limpasan air hujan (lihat Gambar 2).

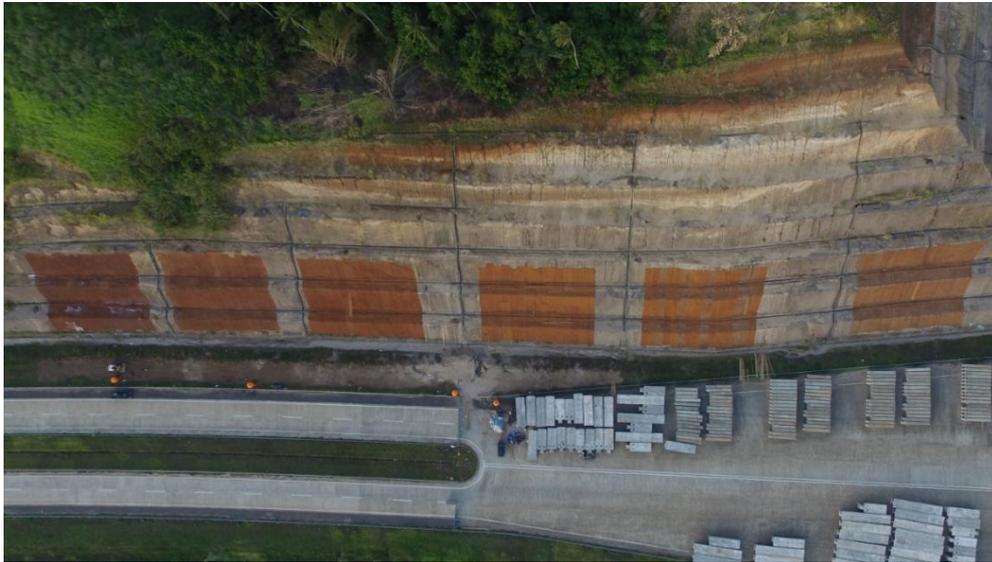
Gambar 3 Pemasangan Matras *Cocomesh* dan *Coirblanket*

suki musim hujan. Kendala selama proses pemasangan adalah pengangkutan material menuju lereng atas, kondisi lereng yang curam, struktur tanah yang keras, dan kondisi iklim yang ekstrem, yang dapat menghambat proses pemasangan (lihat Gambar 3).

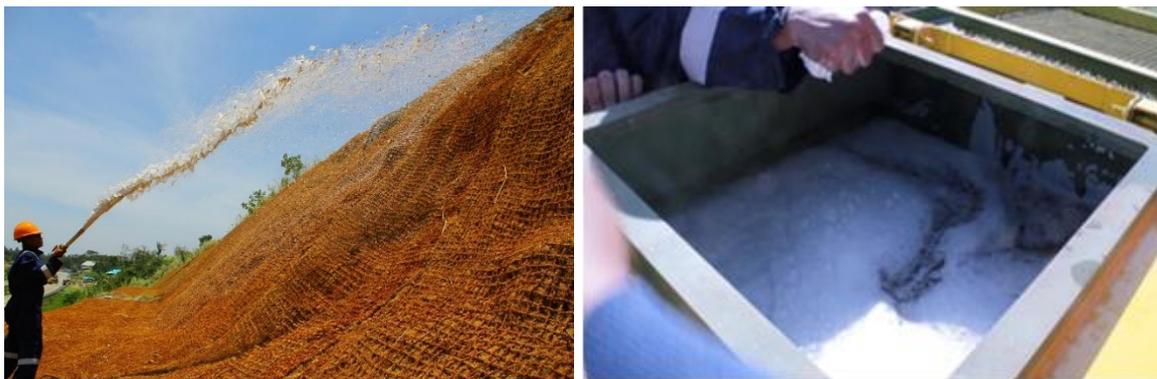
Gambar 4 Pencampuran dan Penyemprotan Material *Hydroseeding*

Proses penyemprotan campuran material *hydroseeding* membutuhkan beberapa tahapan pekerjaan, yaitu: (1) persiapan material, alat, dan SDM, (2) pencampuran material *hydroseeding*, serta (3) proses penyemprotan itu sendiri (lihat Gambar 4). Tahapan-tahapan tersebut mengacu pada pedoman penerapan teknologi *hydroseeding* untuk pengendalian erosi permukaan lereng jalan yang telah disusun oleh Puslitbang Jalan dan Jembatan.

upaya pengendalian erosi permukaan. Material yang dicampurkan harus sesuai dengan kualitas, kuantitas, dan urutannya. Material *hydroseeding* yang sudah tercampur dengan homogen dapat disemprotkan pada luasan 250 m² hingga 300 m² dengan waktu penyemprotan selama 10 menit hingga 15 menit dan tenaga kerja yang relatif sedikit, yaitu 5 orang. Untuk mendapatkan hasil yang lebih baik, dilakukan minimal 3 lapis penyemprotan dan proses penyemprotan material dilakukan pada awal musim hujan.

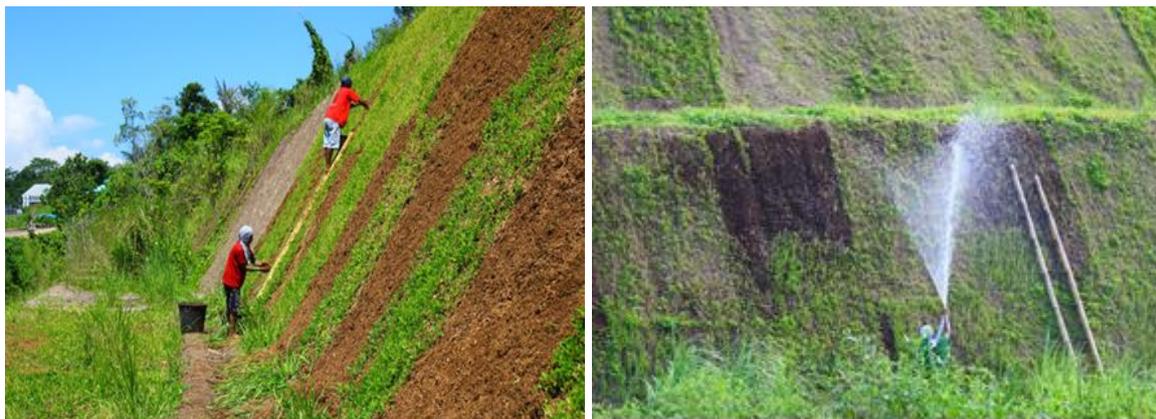
Gambar 5 Pemeliharaan dan Menjaga Masa Pertumbuhan Vegetasi

Keberhasilan pertumbuhan vegetasi yang ditanam melalui teknologi *hydroseeding* di lereng Jalan Bebas Hambatan Manado–Bitung tidak hanya bergantung pada proses penanaman, tetapi juga pada pemeliharaan. Tiga unsur utama dalam pemeliharaan yang tidak boleh dilewatkan adalah penyiraman, penyulaman, dan pemupukan (lihat Gambar 5). Beberapa kendala umum yang sering dihadapi selama proses pemeliharaan adalah sumber air yang jauh sehingga diperlukan waktu yang cukup lama, kontur lereng yang cukup terjal dan panjang yang mempersulit jangkauan penyiraman, serta biji vegetasi yang dimakan oleh burung. Selain itu, keberhasilan dapat terhambat jika dilakukan pada kondisi cuaca yang ekstrem, misalnya pada musim kemarau.

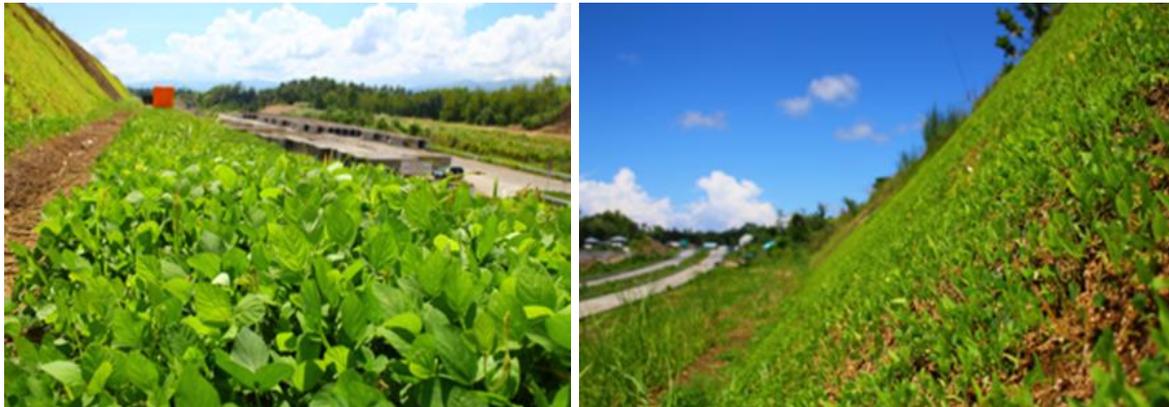
Gambar 6 Monitoring Pertumbuhan Vegetasi pada Lereng

Vegetasi yang ditanaman melalui teknologi *hydroseeding* memiliki kelebihan dari segi kualitas pertumbuhan. Pada bulan pertama, proporsi penutupan lereng oleh vegetasi dapat mencapai minimal 50% hingga 60% untuk LCC Pj, 70% hingga 85% untuk LCC Cm, dan 75% hingga 80% untuk Cp, disertai dengan kondisi vegetasi yang baik, yang ditunjukkan oleh warna daun hijau dan tumbuh menjalar. Kualitas pertumbuhan ini akan semakin meningkat pada bulan kedua, dengan penutupan maksimal mencapai 90%. Kualitas ini tentunya didukung oleh waktu kecambah dan pertumbuhan tinggi vegetasi yang sesuai dengan sifat morfologis masing-masing vegetasi. Selain itu, pemanfaatan biji millet sebagai vegetasi perintis sangat bermanfaat dalam menjaga kelembaban dan temperatur tanah, sehingga pertumbuhan LCC menjadi lebih baik, seperti terlihat pada Gambar 6. Untuk memaksimalkan pertumbuhan vegetasi-vegetasi LCC Cm, Cp, dan Pj, penanaman sebaiknya dilakukan pada awal musim hujan.

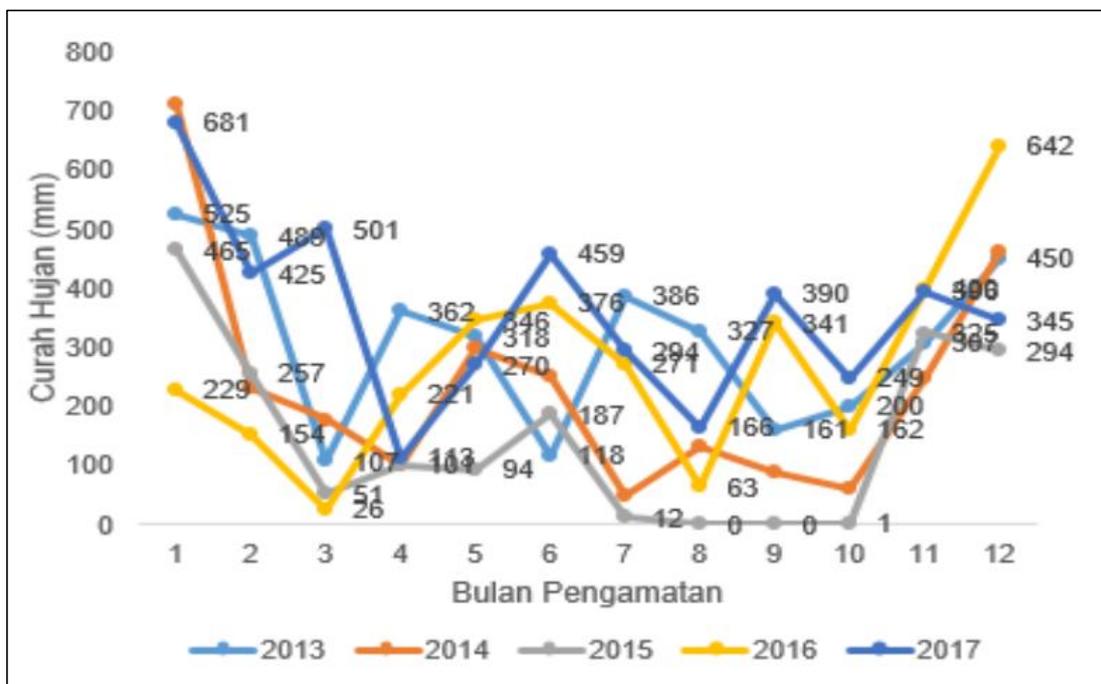
Gambar 7 Curah Hujan 5 Tahun Terakhir Stasiun Klimatologi Minahasa Utara

Data sekunder curah hujan 5 tahun terakhir menunjukkan bahwa rentang curah hujan kumulatif pada bulan September berkisar antara 89 mm hingga 390 mm (rendah hingga tinggi), pada bulan Oktober antara 1 mm hingga 249 mm (rendah hingga menengah), dan pada bulan November antara 248 mm hingga 400 mm (menengah hingga tinggi). Dari data tersebut terlihat bahwa adanya pergeseran musim hujan, yang pada 5 tahun terakhir musim hujan masih terjadi pada bulan September, dan pada tahun 2018 pada bulan tersebut masih masuk dalam musim kemarau. Memasuki bulan Oktober 2018, curah hujan mulai terjadi, tetapi masih relatif rendah, seperti yang dapat dilihat pada Gambar 7.

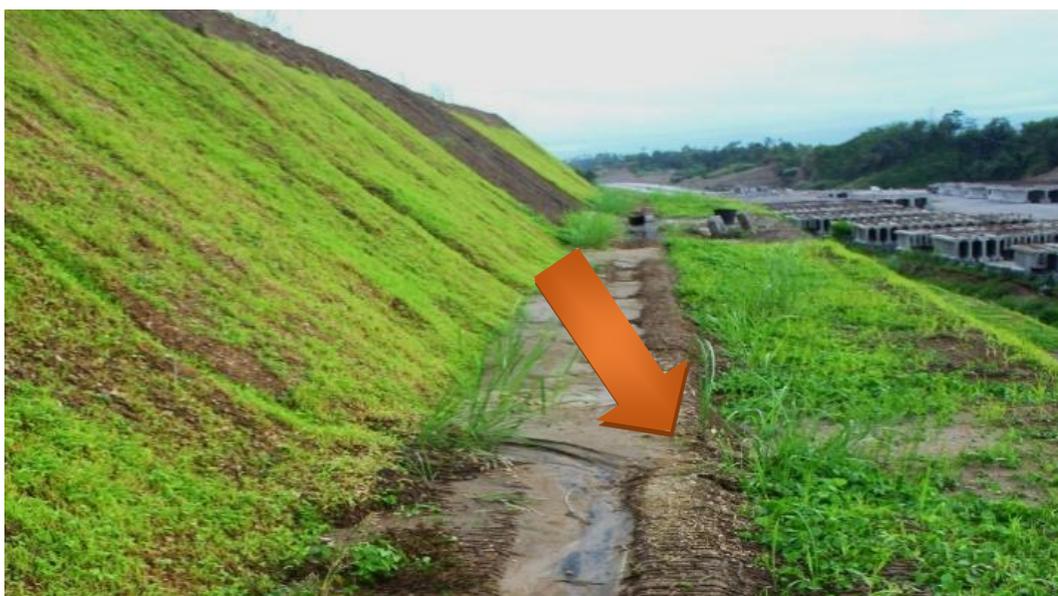
Gambar 8 Limpasan Erosi Permukaan dari Lereng yang Tidak Ditangani

Hubungan antara intensitas curah hujan dan penutupan (kanopi) vegetasi jenis LCC dengan erosi dapat dilihat pada Tabel 2 dan Tabel 3. Data tersebut memperlihatkan bahwa erosi permukaan dapat direduksi hingga mendekati 100% pada curah hujan ringan sampai dengan berat. Selain itu, kemampuan mereduksi tersebut meningkat dengan adanya pemasangan matras dan penggunaan lateks pada setiap perlakuan. Namun demikian, di beberapa area terlihat adanya jejak erosi yang berasal dari permukaan lereng yang tidak ditangani oleh teknologi *hydroseeding*, yang melimpah ke permukaan lereng yang ditangani. Permukaan lereng tersebut berada pada lereng level-level 4, 5, dan 6 (lihat Gambar 8).
