ANALISIS LOKASI RAWAN KECELAKAAN REM BLONG

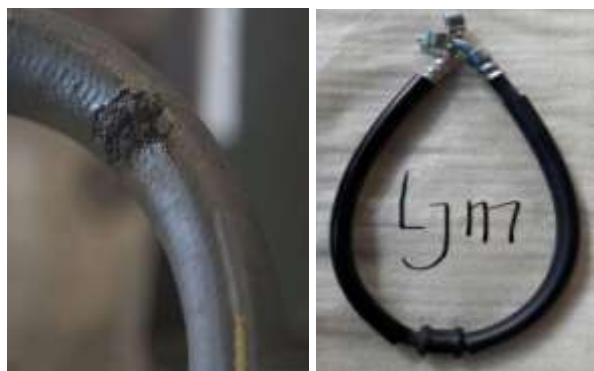
Gambar 2 Selang Rusak (Kiri) dan Selang Kondisi Baik (Kanan)

Menurut Offtherecord.com (2019), kegagalan pengereman terbagi menjadi 3 yaitu *brake fading*, *vapor lock*, dan kualitas bagian sistem rem berupa selang rem dan *master cylinder* yang buruk, akan tetapi terdapat faktor pengetahuan juga, yang menjadi salah satu penyebab terjadinya kegagalan pengereman. *Brake fading* dan *vapor lock* bisa terjadi karena kondisi geometrik jalan yang berupa turunan panjang atau kelandaian maksimalnya melebihi batas dan juga keterampilan pengemudi yang kurang paham akan cara pengereman atau teknik pengereman pada jalan menurun misalnya menggunakan gigi tinggi dan terlalu banyak melakukan pengereman.

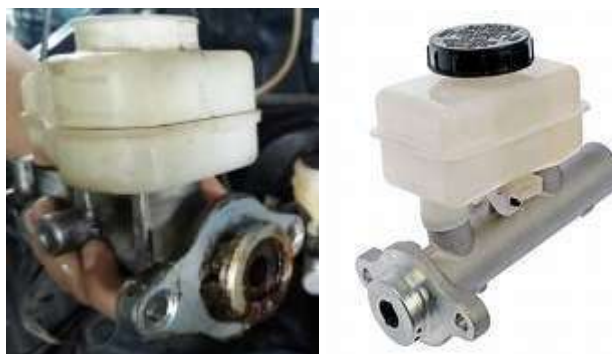
Gambar 3 *Master Cylinder* Rusak (Kiri) dan Kondisi Baik (Kanan)

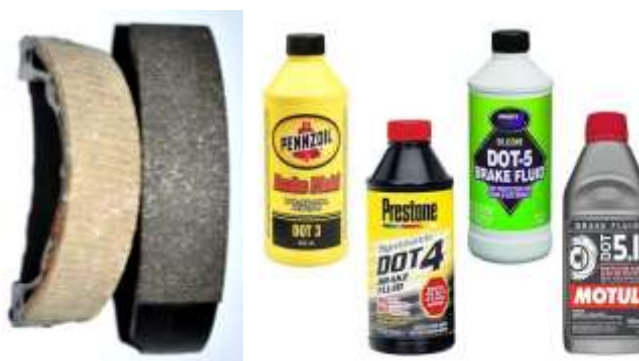
Gambar 4 Kampas Rem (Kiri) dan Minyak Rem (Kanan)

Brake fading terjadi karena kampas rem sudah kehilangan daya geseknya sehingga rem tidak berfungsi sedangkan *vapor lock* terjadi akibat adanya uap air yang mengendap pada selang rem yang menimbulkan angin palsu, sehingga waktu pedal rem diinjak tidak ada tenaga atau ngempos (Shelton, 2022). Uap air dihasilkan dari peristiwa mendidihnya minyak rem. Titik didih dipengaruhi oleh kandungan air yang ada pada minyak rem. Semakin banyak kandungan air pada minyak rem maka titik didihnya akan semakin rendah. Semakin lama minyak rem digunakan maka air yang terkandung akan semakin besar. Hal ini disebabkan minyak rem bersifat *higroskopis* atau dapat menyerap air di sekitarnya. Titik didih minyak rem DOT 3 yang paling sering digunakan pengemudi Truk JBB kurang dari 7.000 kg yakni sebesar 205°C (Erjavec, 2009).

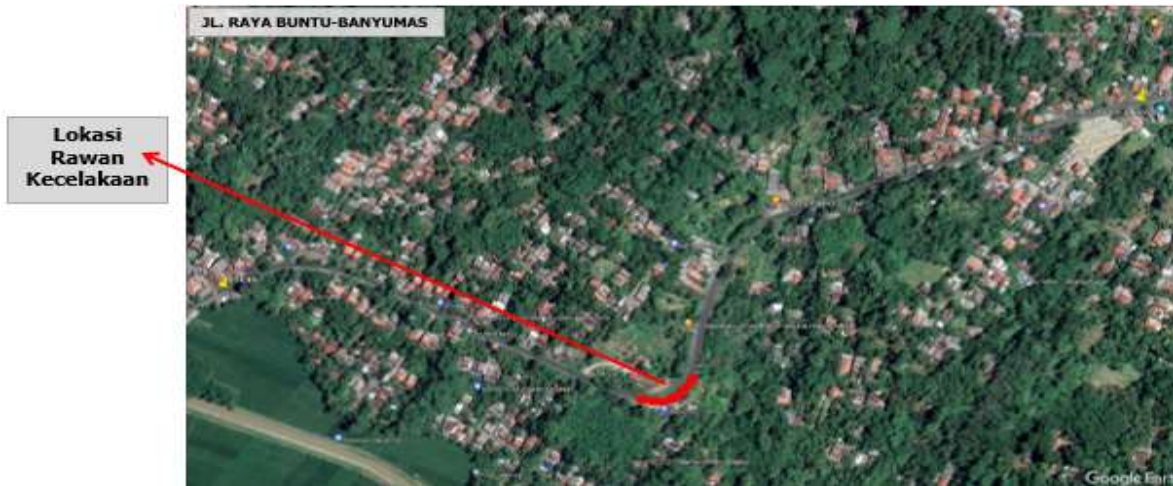
Gambar 6 Lokasi Rawan Kecelakaan Ruas Jalan Raya Buntu-Banyumas

menyebar atau mengumpul di suatu titik tertentu (Departemen Permukiman dan Prasarana Wilayah, 2004). Hasil ini bisa digunakan untuk merekomendasikan tempat pemasangan *emergency escape ramp* apabila titik kecelakaan mengumpul dalam suatu titik seperti pada kasus-kasus kecelakaan rem blong di ruas Jalan Raya Buntu-Banyumas. Lokasi rawan kecelakaan pada Ruas Jalan Raya Buntu-Banyumas yang akan dianalisis terlihat pada Gambar 6.

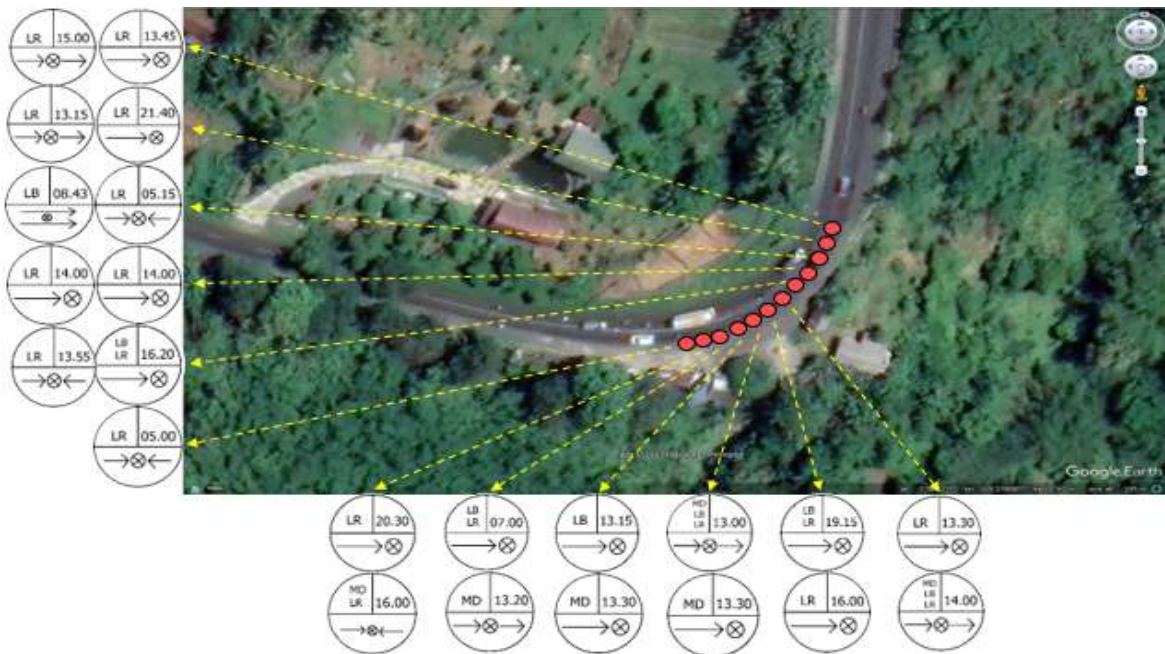
Gambar 7 Road Accident Mapping

Berdasarkan data kecelakaan pada objek penelitian yang terlihat pada Gambar 6, maka dapat dibuat *Road Accident Mapping* pada titik-titik kecelakaan tersebut, seperti yang terlihat pada Gambar 7.

Penyebab kecelakaan rem blong berdasarkan diagram *fishbone* terdiri dari beberapa aspek, antara lain lingkungan yaitu turunan panjang dengan kelandaian melebihi standar, pengemudi kurang pengetahuan atau keterampilan, kendaraan memiliki muatan berlebih dan kecepatan tinggi, dan perlengkapan jalan belum tersedia rambu batas kecepatan. Dari aspek tersebut kemudian dianalisis dengan tabel *five why analysis* dengan hasil berupa penyebab kecelakaan rem blong Ruas Jalan Raya Buntu-Banyumas dikarenakan perilaku pengemudi yang melakukan pengereman berkali-kali. Titik kecelakaan terletak diantara STA 0.700 - STA 1.100 sesuai dengan *Road Accident Mapping* pada Gambar 7.

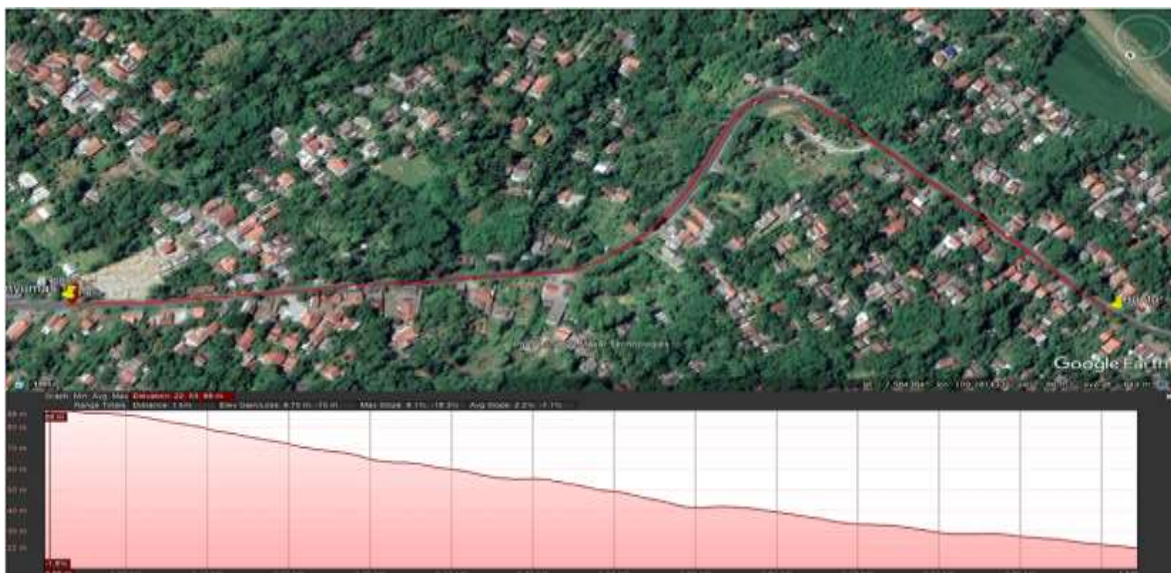
Gambar 8 Panjang Slope atau Kemiringan Ruas Jalan Raya Buntu – Banyumas

- 1) Berat kendaraan : 3302 kg
- 2) Panjang jarak : 1000 m
- 3) *Slope* : 18,3 %
- 4) Gravitasi : 10 m/s²
- 5) Kalor jenis : 450 J/kg°C
- 6) Suhu awal kampas rem : 10°C
- 7) Suhu maksimum kampas rem : 200 °C
- 8) Titik didih minyak rem DOT 3 : 205 °C
- 9) Kecepatan rata-rata : 42 Km/jam : 11,63 m/s
- 10) Kecepatan tertinggi : 60 Km/jam : 16,67 m/s
- 11) Kecepatan percentil-85 : 46 Km/jam : 12,78 m/s
- 12) Waktu tempuh rata-rata : 4,41 s
