PENINGKATAN KESELAMATAN JALAN PADA *BLACK SPOT* JALAN PROVINSI DI KABUPATEN SLEMAN

The fatality rate of traffic accidents in Sleman Regency is increasing every year. This study aims to identify black spots and set priorities for repairing road infrastructure components needed to improve road safety on 3 provincial roads in Sleman Regency. The black spot is determined using the Accident Equivalence Number Method and the Upper Control Limit. The evaluation carried out resulted in the 3 worst segments on each observed road segment. The results of the road safety evaluation show that the technical implementation of traffic management and engineering, the technical use of road components, and the technicality of road equipment are the 3 technical requirements of the road with the lowest level of application. To improve road safety, this study recommends adding rumble strips, adding signs, relocating roadside hazards, and adding sidewalks and crossing zones.

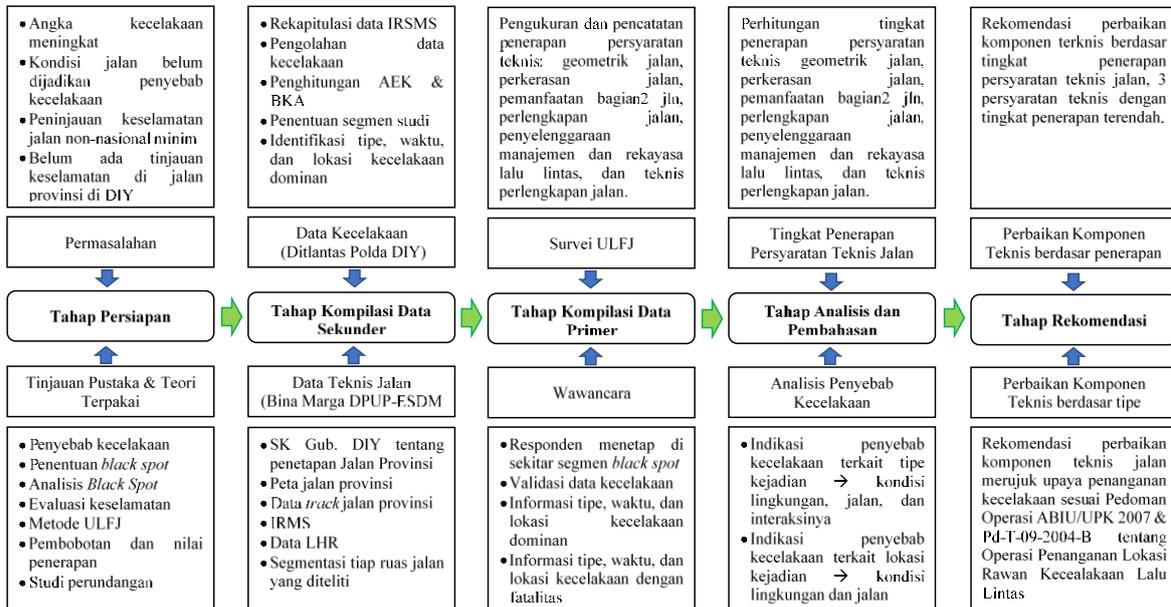
Gambar 1 Tahapan Studi

Primer, Tahap Analisis dan Pembahasan, dan Tahap Rekomendasi. Tahapan tersebut dapat dilihat pada Gambar 1.

Studi ini terdiri atas beberapa tahapan yang tersusun secara berurutan. Tahapan studi ini meliputi Tahap Persiapan, Tahap Kompilasi Data Sekunder, Tahap Kompilasi Data

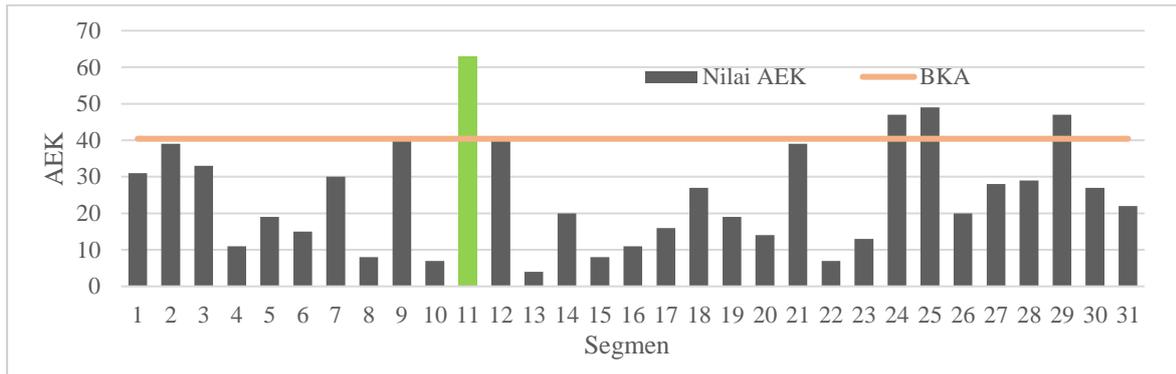
Gambar 2 Nilai AEK dan Nilai BKA Ruas Jalan Yogyakarta-Pulowatu

Jumlah kecelakaan lalu lintas di ruas jalan ini sebanyak 119 kejadian dan terbagi dalam 31 buah segmen. Gambar 2 menjelaskan nilai AEK serta nilai BKA di tiap segmen. Enam segmen teridentifikasi sebagai *black spot* dengan Segmen 11 (KM 9+300 – KM 9+600) menjadi segmen terburuk. Karakteristik kecelakaan lalu lintas di Segmen 11 beserta tipe penanganannya tersaji di Tabel 2.

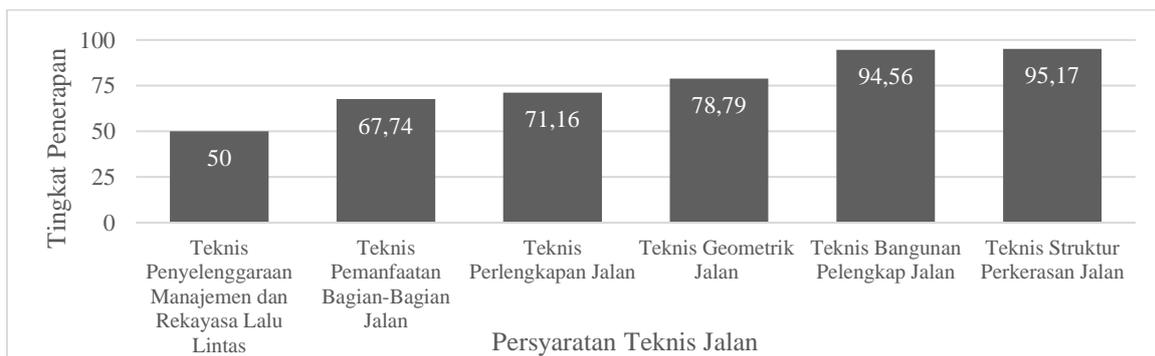
Gambar 3 Rekapitulasi Tingkat Penerapan Persyaratan Teknis di KM 9+300 – KM 9+600 Ruas Jalan Yogyakarta–Pulowatu

Hasil perhitungan tingkat penerapan persyaratan teknis jalan menunjukkan 3 persyaratan teknis jalan dengan tingkat penerapan terendah, yaitu teknis penyelenggaraan manajemen dan rekayasa lalu lintas, teknis pemanfaatan bagian-bagian jalan, dan teknis perlengkapan jalan. Gambar 3 menunjukkan rekapitulasi tingkat penerapan setiap persyaratan teknis, sementara Tabel 3 menampilkan penanganan yang perlu dilakukan pada 3 persyaratan teknis dengan nilai penerapan terendah.

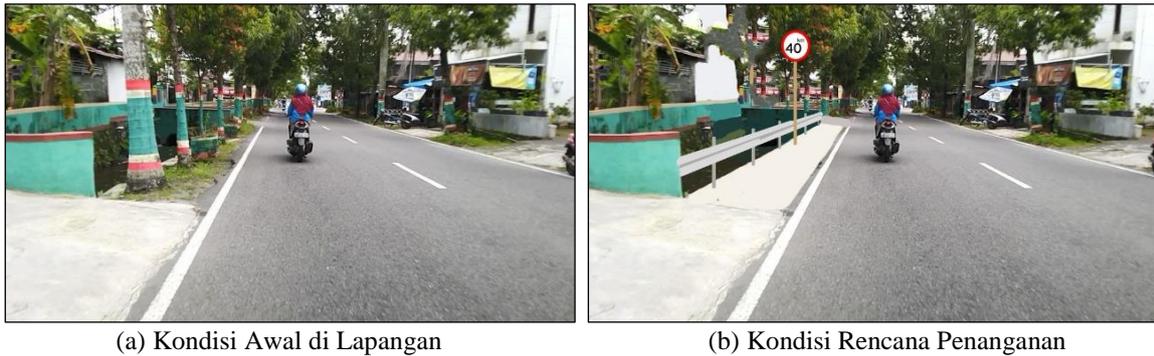
Gambar 4 Contoh Penanganan KM 9+300 – KM 9+600 Ruas Jalan Yogyakarta-Pulowatu;

Hazard utama di segmen ini ialah pohon perindang yang berada tepat di tepi perkerasan beraspal, yang dapat mengurangi ruang bebas berkendara sekaligus mengurangi paparan penerangan lampu jalan. Prioritas penanganan keselamatan jalan yang dibutuhkan segmen ini adalah relokasi *hazard* tepi jalan pada Ruang Milik Jalan (Rumija) sekaligus

pembuatan pagar pengaman tepi (*guard rail*), karena adanya sungai terbuka di sisi timur jalan. Contoh rekomendasi ini ditunjukkan pada Gambar 4.

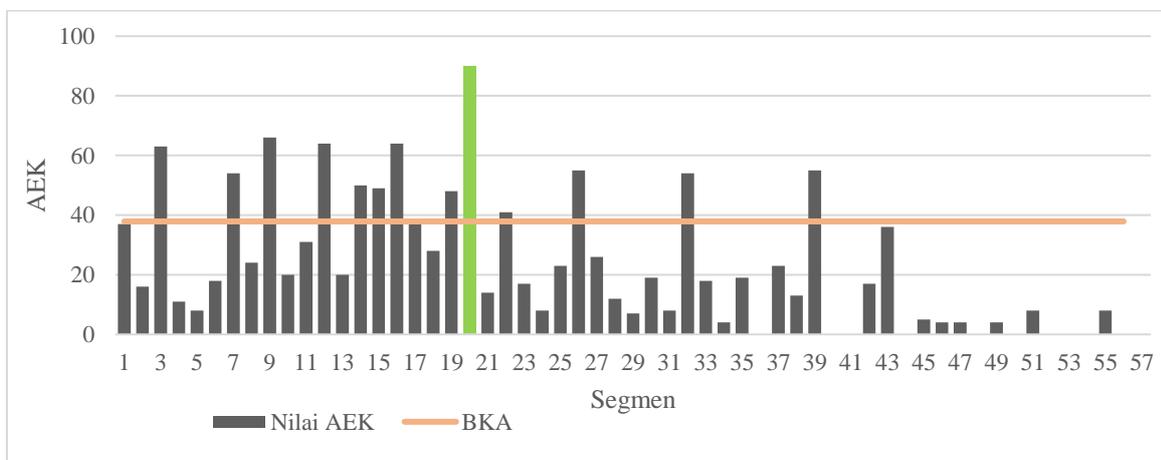
Gambar 5 Nilai AEK dan Nilai BKA Ruas Jalan Yogyakarta-Kaliurang

Jumlah kecelakaan lalu lintas di ruas jalan ini adalah 214 kejadian dan terbagi dalam 57 buah segmen. Pada Gambar 5 dapat dilihat nilai AEK serta nilai BKA di tiap segmen. Tiga belas segmen teridentifikasi sebagai *black spot* dengan Segmen 20 (KM 12+300 – KM 12+600) merupakan segmen terburuk. Karakteristik kecelakaan di Segmen 20 beserta tipe penanganannya disajikan pada Tabel 4.

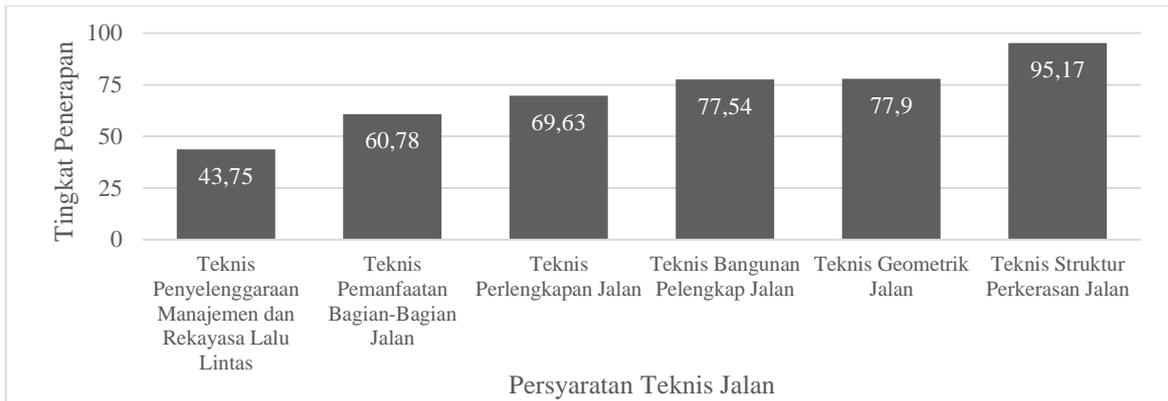
Gambar 6 Rekapitulasi Tingkat Penerapan Persyaratan Teknis di KM 12+300 – KM 12+600 di Ruas Jalan Yogyakarta-Kaliurang

Hasil analisis menunjukkan 3 persyaratan teknis jalan dengan tingkat penerapan terendah, yang meliputi teknis penyelenggaraan manajemen dan rekayasa lalu lintas, teknis pemanfaatan bagian-bagian jalan, dan teknis perlengkapan jalan. Gambar 6 menunjukkan rekapitulasi tingkat penerapan setiap persyaratan teknis, sementara Tabel 5 menampilkan penanganan yang perlu dilakukan di 3 persyaratan teknis dengan nilai penerapan terendah.

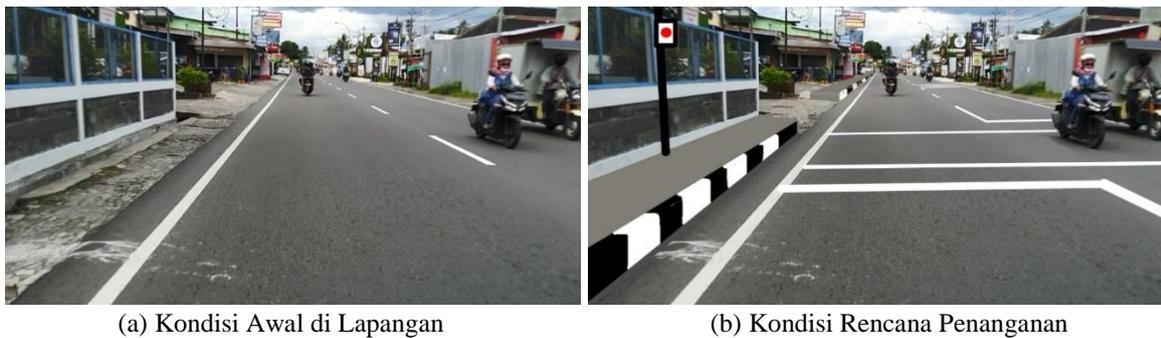
Gambar 7 Contoh Penanganan KM 12+300 – KM 12+600 Ruas Jalan Yogyakarta-Kaliurang

Suatu kebutuhan keselamatan jalan di segmen ini adalah pemberian zona penyeberangan sekaligus pembuatan trotoar untuk memfasilitasi aktivitas pejalan kaki yang cukup ramai pada saat tertentu. Hal tersebut diperkuat oleh keterangan warga sekitar yang pernah menjadi korban kecelakaan dan kehilangan anggota keluarga saat menyeberang di jalan ini. Zona penyeberangan direkomendasikan menggunakan *pedestrian light controlled (pelicon) crossing* karena kecenderungan pengendara memacu kendaraan dengan kecepatan tinggi saat melintasi segmen ini, terutama saat pagi dan sore hari. Contoh visualisasi rekomendasi dapat dilihat pada Gambar 7.

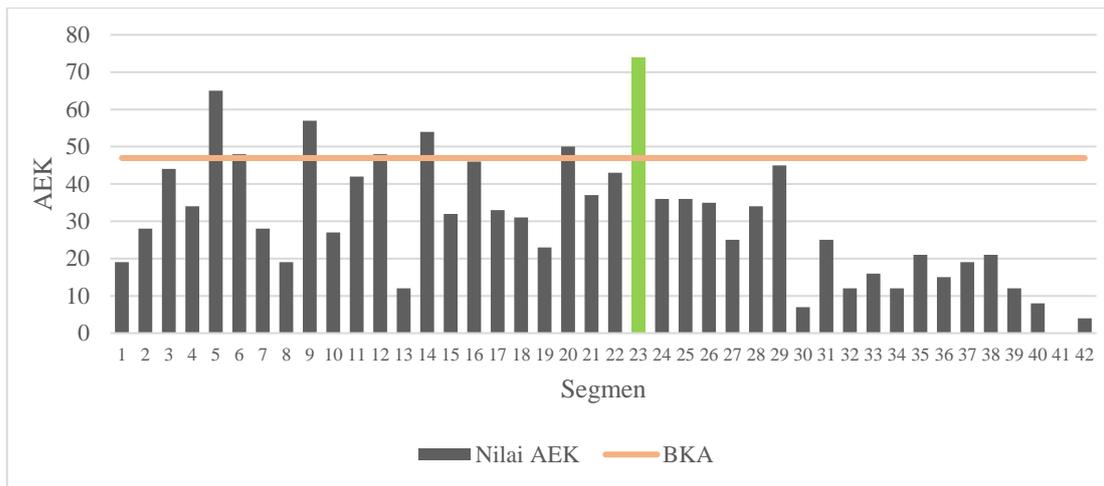
Gambar 8 Nilai AEK dan Nilai BKA Ruas Jalan Yogyakarta-Kebonagung 1

Jumlah kecelakaan lalu lintas di ruas jalan ini adalah 248 kejadian dan terbagi dalam 42 buah segmen. Gambar 8 menunjukkan nilai AEK serta nilai BKA di tiap segmen. Terdapat 7 segmen teridentifikasi sebagai *black spot* dengan Segmen 23 (KM 11+700 – KM 12+000) merupakan segmen terburuk. Karakteristik kecelakaan lalu lintas di Segmen 23 beserta tipe penanganannya dapat dilihat pada Tabel 6.

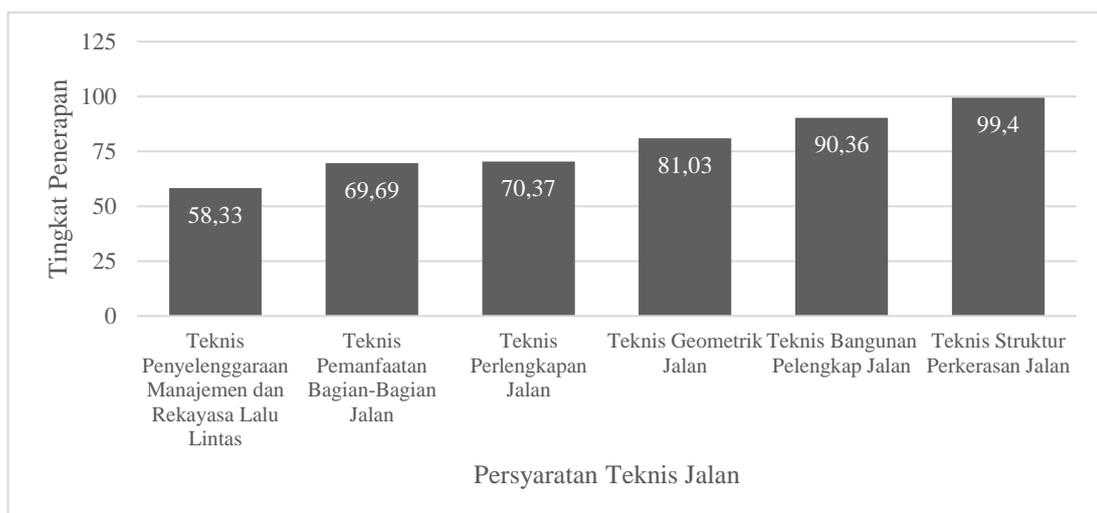
Gambar 9 Rekapitulasi Tingkat Penerapan Persyaratan Teknis di KM 11+700 – KM 12+000 di Ruas Jalan Yogyakarta-Kebonagung 1

Terdapat 3 persyaratan teknis jalan dengan tingkat penerapan terendah, yaitu teknis penyelenggaraan manajemen dan rekayasa lalu lintas, teknis pemanfaatan bagian-bagian jalan, dan teknis perlengkapan jalan. Gambar 9 menunjukkan rekapitulasi tingkat penerapan setiap persyaratan teknis, sementara Tabel 7 menampilkan penanganan yang perlu dilakukan di 3 persyaratan teknis dengan nilai penerapan terendah.

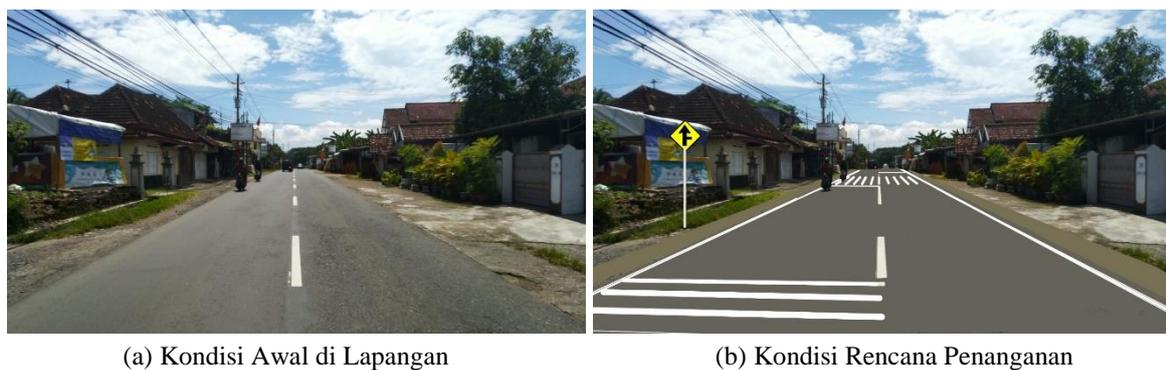
Gambar 10 Contoh Penanganan KM 11+700 – KM 12+000 di Ruas Jalan Yogyakarta-Kebonagung 1

Penanganan masalah keselamatan di segmen ini dapat dilakukan dengan penambahan rambu, marka, *zebra cross*, serta *rumble strip* pada daerah pendekat akses masuk jalan lingkungan, serta dilakukan peningkatan kapasitas jalan, karena lahan masih memungkinkan. Penanganan ini dapat dilihat pada Gambar 10.
