# PEMENUHAN STANDAR TEKNIS FASILITAS PEJALAN KAKI KAWASAN CENTRAL BUSINESS DISTRICT JAKARTA

The City of Jakarta has changed the paradigm of urban transportation development since 2016, with the priority of transportation development is for pedestrians and cyclists. The Jakarta Provincial Government has built 329 km of new sidewalks in the 2016–2019 period. This study aims to determine the fulfillment of technical standards for pedestrian facilities in the Sudirman–Thamrin area, which is the largest Central Business District area in Jakarta, with a higher pedestrian volume than other areas. The area has a new sidewalk that was built to support the 2018 Asian Games in Jakarta. This study shows that the aspects of safety, comfort, accessibility, aesthetics, and connectivity, have an average technical suitability value from 86% to 98%. There are 15 parameters out of 19 parameters, which have technical compliance with the parameters contained in the pedestrian guidelines, so it can be said that most of the pedestrian facilities built in the Sudirman–Thamrin Central Business District area have met the technical standard requirements contained in the Technical Guidelines for Pedestrian F

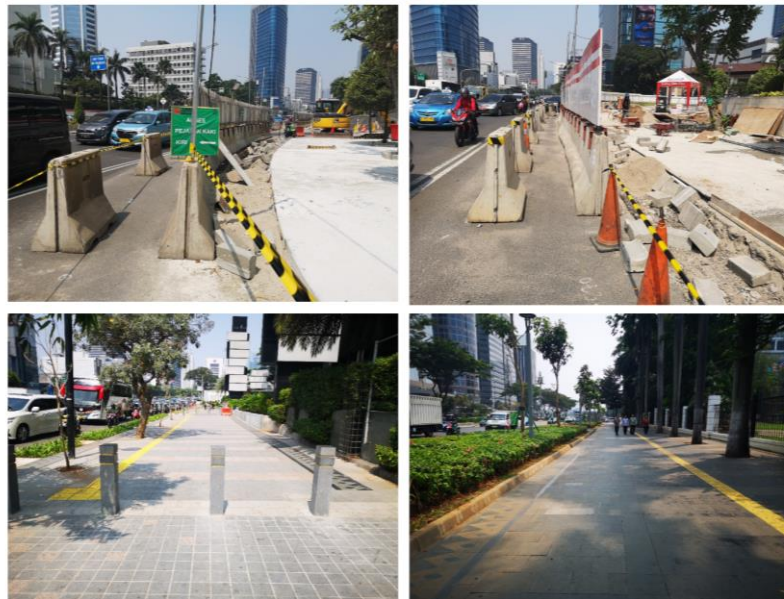
**Gambar 1** Revitalisasi Trotoar di Jalan Sudirman–Thamrin

trotoar dengan lebar 8 m hingga 12 m, seperti ditunjukkan pada Gambar 1. Pelebaran trotoar tersebut dilakukan dengan cara mengurangi satu lajur kendaraan bermotor. Konsep *road diet* ini diterapkan dengan perencanaan ruang jalan yang lebih berpihak kepada pejalan kaki.

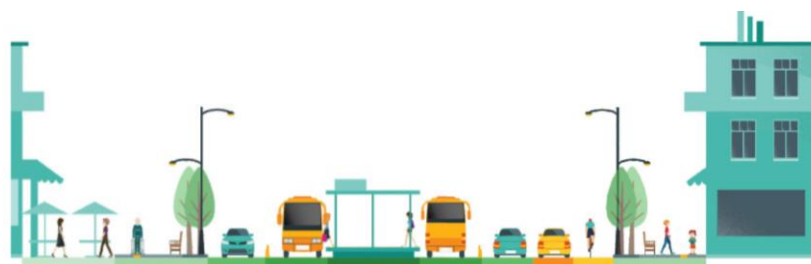
**Gambar 2** Konsep *Complete Streets* di DKI Jakarta

Konsep *complete streets* mulai diterapkan di Kota Jakarta pada tahun 2019, yang merupakan suatu konsep berbagi ruang jalan, yaitu: (1) memastikan terlebih dahulu bahwa terdapat ruang jalan yang dapat mengakomodir pejalan kaki, dan bila jalan belum mempunyai trottoar, pengadaan ruang pejalan kaki didahulukan, (2) menyelenggarakan ruang untuk pesepeda, berupa jalur yang aman dan dipisahkan secara fisik atau dapat berupa jalur berbagi dengan moda lainnya, (3) menambahkan ruang untuk transportasi umum berbasis jalan, yaitu jalur bus dan halte bus, setelah ruang pejalan kaki dan pesepeda tersedia, dan (4) menyediakan ruang untuk kendaraan bermotor, baik mobil pribadi, taksi, dan sepeda motor (ITDP, 2017), yang perwujudan ditunjukkan pada Gambar 2.

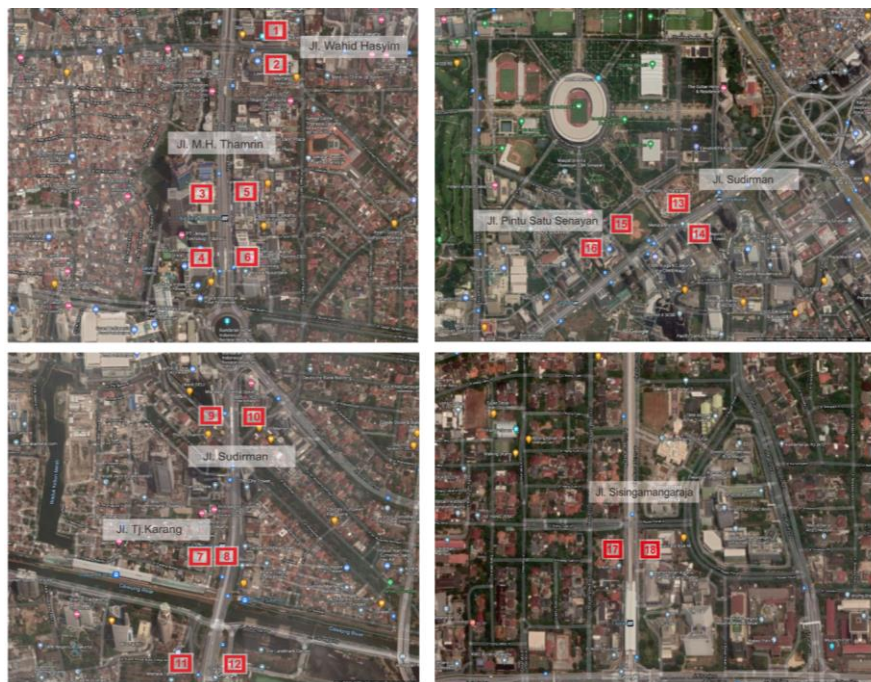
**Gambar 3** Pembagian 18 Segmen Lokasi Pemeriksaan Fasilitas Pejalan Kaki

Pengambilan data dilakukan melalui pemantauan dan pemeriksaan fasilitas pejalan kaki di lapangan. Data primer diambil oleh tim survei Puslitbang Jalan dan Jembatan, Kementerian Pekerjaan Umum dan Perumahan Rakyat. Pengambilan data primer dilakukan di kawasan Jalan Sudirman, Jalan Thamrin, Jalan Pintu Satu Senayan, Jalan Sisimangaraja, Jalan Tanjung Karang, dan Jalan Wahid Hasyim. Lokasi-lokasi tersebut dipilih sebagai lokasi pengumpulan data, karena fasilitas pejalan kaki pada kawasan tersebut merupakan trotoar baru yang sudah direvitalisasi. Pengambilan data dilakukan selama 3 hari kerja, pada jam 07.00–18.00, di bulan September 2019. Jumlah segmen trotoar yang diperiksa adalah 18, dengan panjang setiap segmen adalah 100 m, sehingga panjang keseluruhan yang diperiksa adalah 1.800 m, sebagaimana ditunjukkan pada Gambar 3.

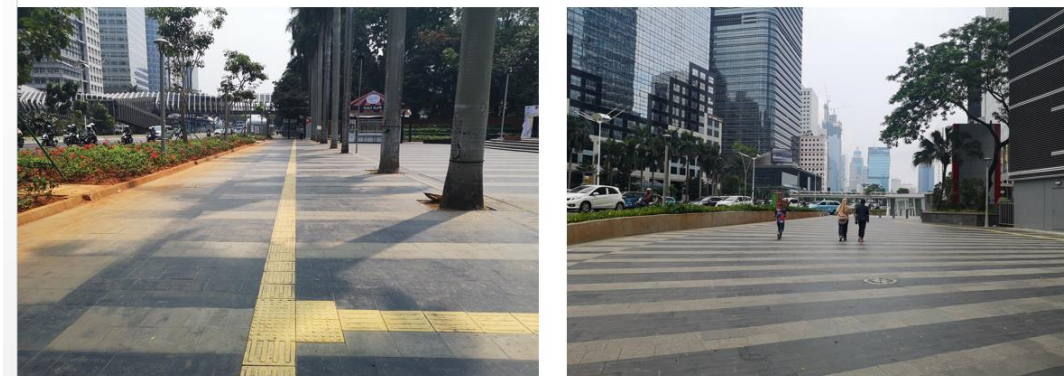
**Gambar 5** Trotoar yang Lebar yang Dapat Mengakomodir Volume Pejalan Kaki

Analisis aspek kenyamanan dilakukan terhadap parameter P5 dan parameter P6. Parameter P5, yaitu lebar bersih trotoar yang lebih dari 1,5 m, memiliki kesesuaian 100%. Sedangkan parameter P6, yaitu trotoar mampu mengakomodir volume pejalan kaki, mempunyai kesesuaian 89%. Berdasarkan hasil pemeriksaan, diperoleh bahwa pejalan kaki dapat berjalan dengan leluasa pada trotoar yang tersedia, karena trotoar memiliki lebar (3–12) m. Pemenuhan parameter P5 dan P6 dapat dilihat pada Gambar 5.

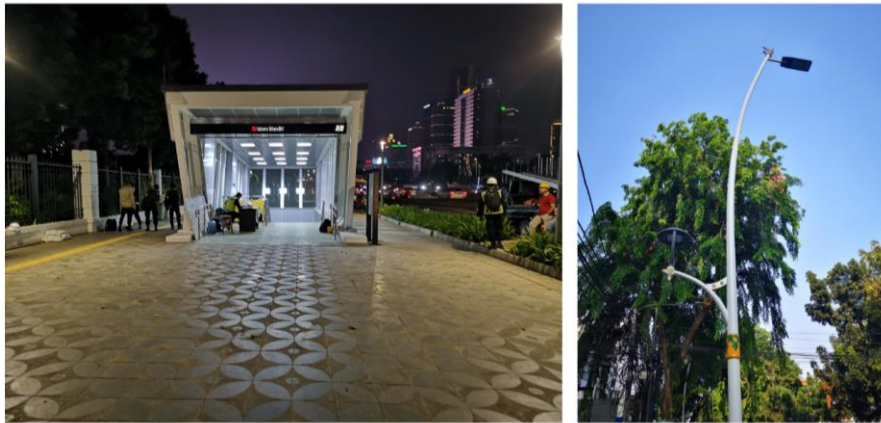
**Gambar 6** Pola Batik Pucuk Rebung dan Gigi Balang pada Permukaan Trotoar dan Tiang Lampu

Analisis aspek estetika dilakukan terhadap parameter P10 dan P11. Parameter P10 terkait dengan material trotoar yang memiliki bahan berkualitas. Hasil analisis menunjukkan bahwa Parameter P10 memiliki kesesuaian 100%, karena seluruh lapisan permukaan trotoar menggunakan material yang berkualitas, yaitu granit dan *stamp concrete*. Sedangkan parameter P11 terkait dengan sentuhan estetika atau budaya lokal pada fasilitas pejalan kaki. Hasil analisis menunjukkan Parameter P11 memiliki kesesuaian 72%. Terdapat ornamen Betawi dengan pola gigi balang, dan pola batik pucuk rebung yang diterapkan di permukaan trotoar dan tiang lampu pejalan kaki, seperti yang ditunjukkan pada Gambar 6.
