# ANALISIS KESELAMATAN LALU LINTAS DI LINGKUNGAN UNIVERSITAS TADULAKO

Universitas Tadulako (UNTAD), sebagai kampus terbesar di Sulawesi Tengah dengan luas wilayah mencapai sekitar 200 Ha, menampung lebih dari 44.173 orang mahasiswa serta staf pengajar dan tenaga kependidikan mencapai 2.518 orang. Tingginya aktivitas di kampus ini berpotensi mengakibatkan risiko keselamatan berlalu lintas. Oleh karena itu, penelitian ini dilakukan untuk menganalisis kondisi keselamatan lalu lintas di lingkungan kampus UNTAD dengan menggunakan metode observasi lapangan. Hasil penelitian menunjukkan bahwa sejumlah rambu lalu lintas tidak memenuhi standar karena posisinya yang terhalang pohon, sehingga sulit terbaca dan dipahami. Selain itu, marka jalan hanya terbatas pada pita penghaduh dan memerlukan perbaikan. Fasilitas trotoar juga perlu diperbaiki agar dapat memberikan perlindungan yang lebih baik bagi pejalan kaki. Meskipun demikian, pintu masuk dan pintu keluar umumnya memenuhi standar jarak pandang henti kecuali pada pintu keluar di Fakultas Pascasarjana yang memerlukan perbaikan. Diharapkan, hasil penelitian ini dapat menjadi dasar untuk meningkatkan keselamatan lalu lintas di lingkungan kamp

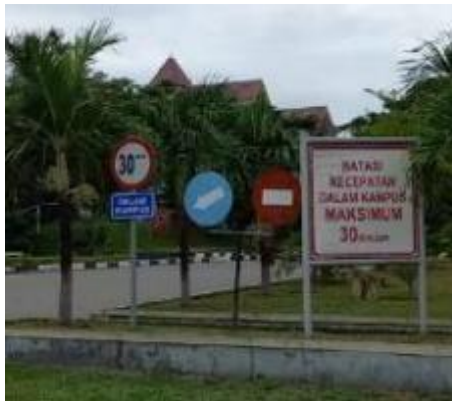
Berdasarkan hasil analisis, terdapat beberapa kekurangan pada kondisi rambu lalu lintas di lingkungan kampus, yang perlu diperbaiki untuk meningkatkan keselamatan dan kenyamanan pengguna jalan. Salah satu masalah utama adalah penempatan konfigurasi rambu lalu lintas yang kurang tepat akibat kelebihan jumlah rambu lalu lintas, yang dapat membingungkan pengguna jalan. Contoh yang dapat dilihat pada Gambar 2 (a) adalah adanya beberapa rambu lalu lintas dengan maksud yang sama, yakni batas kecepatan 30 km/jam. Disarankan untuk menempatkan rambu lalu lintas yang sesuai dan menghindari makna ganda sesuai dengan Standar Nasional Indonesia (SNI) mengenai Rambu Lalu Lintas.

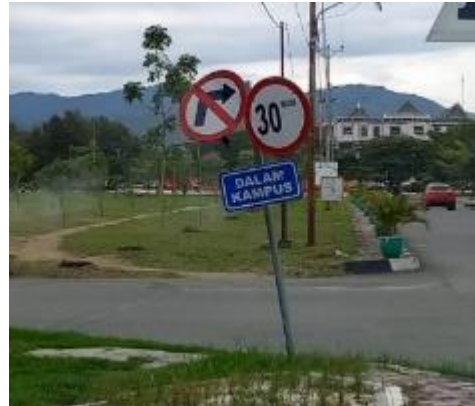
(b)

Di sisi lain, pada Gambar 2 (b), terlihat kesalahan dalam penempatan rambu lalu lintas, seperti larangan belok kanan yang seharusnya ditempatkan di sisi kanan agar lebih mencolok dibandingkan dengan rambu lalu lintas lainnya. Rekomendasi perbaikan mencakup revisi konfigurasi rambu lalu lintas untuk meningkatkan efektivitas informasi yang disampaikan.

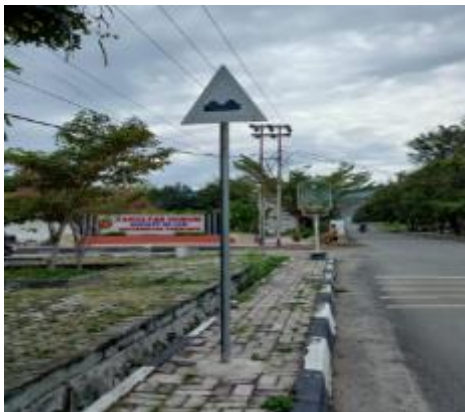
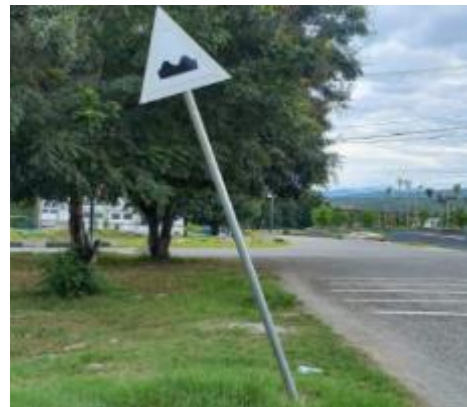
Selain masalah penempatan, kejelasan rambu lalu lintas juga menjadi perhatian. Rambu lalu lintas yang dipasang di jalan harus mudah dibaca dan jelas, dengan warna cat yang tidak pudar seperti yang terlihat pada Gambar 2 (c) dan (d). Penempatan rambu pita pengaduh di tengah trotoar pada Gambar 2 (c) dapat mengganggu pejalan kaki, sementara posisi miring rambu lalu lintas pada Gambar 2 (d) berpotensi tidak terlihat dengan jelas oleh pengguna jalan.

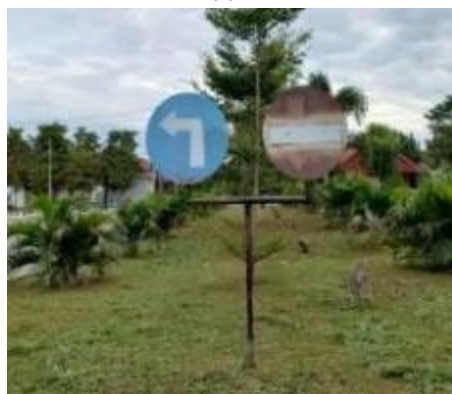
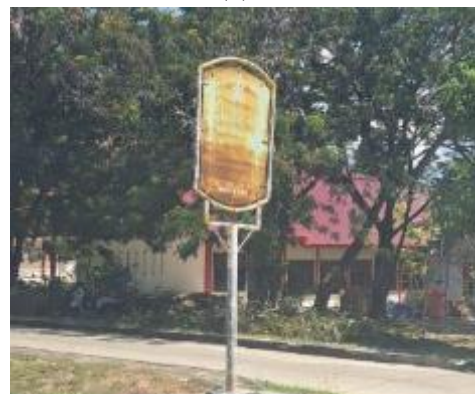
Gambar 2 (e) menunjukkan kondisi rambu lalu lintas yang sudah usang, sulit dipahami terutama bagi pengguna jalan dengan jarak yang jauh. Masalah serupa terlihat pada Gambar 2 (f), dimana informasi lokasi tampak buram dan sulit dibaca. Disarankan untuk melakukan pembaruan fisik dan penempatan ulang rambu lalu lintas yang tidak jelas, serta memastikan bahwa rambu lalu lintas tidak terhalang oleh elemen lain seperti pohon, sesuai dengan pedoman terbaru dalam perencanaan dan pengelolaan prasarana jalan di Indonesia.

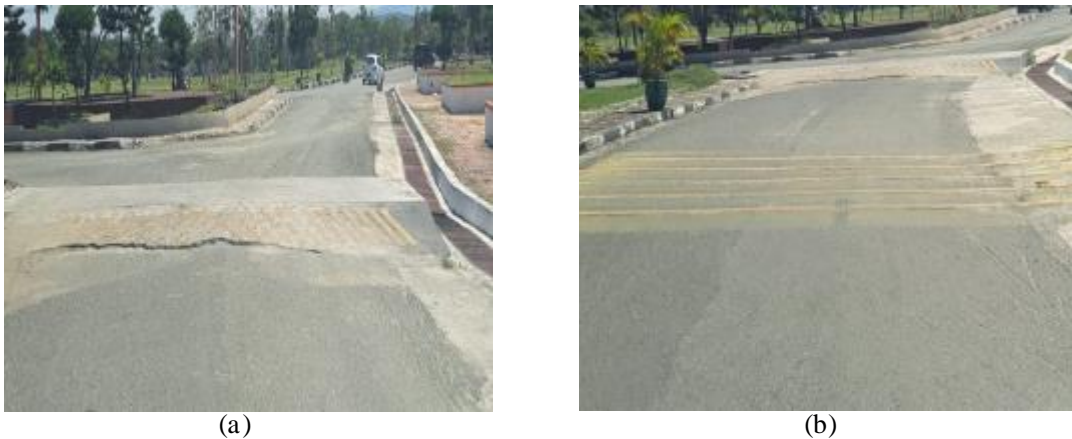
**Gambar 3** Kondisi Marka Jalan

Pada tahap evaluasi marka jalan di lingkungan kampus, ditemukan bahwa marka jalan yang tersedia di Universitas Tadulako (UNTAD) tidak memenuhi standar yang diharapkan. Hanya marka kejut atau speed bump yang tersedia, yang kondisinya terlihat kabur dan tidak jelas seperti yang terlihat pada Gambar 3. Kondisi ini menunjukkan perlunya perbaikan lebih lanjut untuk memastikan kejelasan dan ketahanan marka jalan sesuai dengan Standar Nasional Indonesia (SNI) terbaru yang mengatur tentang spesifikasi teknis marka jalan. Rekomendasi yang diajukan adalah menambahkan marka jalan yang sesuai pada setiap ruas jalan di lingkungan UNTAD serta melakukan perbaikan terhadap kondisi marka jalan yang sudah ada. Dengan langkah ini, diharapkan dapat meningkatkan visibilitas dan keamanan bagi pengguna jalan, serta memenuhi ketentuan peraturan lalu lintas yang berlaku untuk infrastruktur jalan di Indonesia.

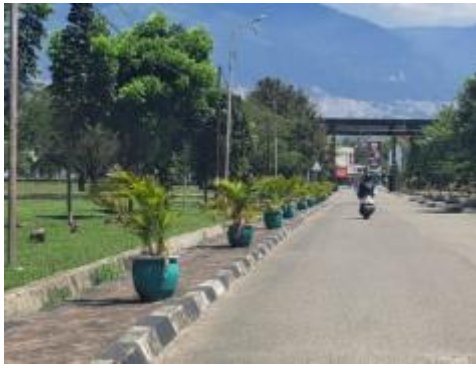
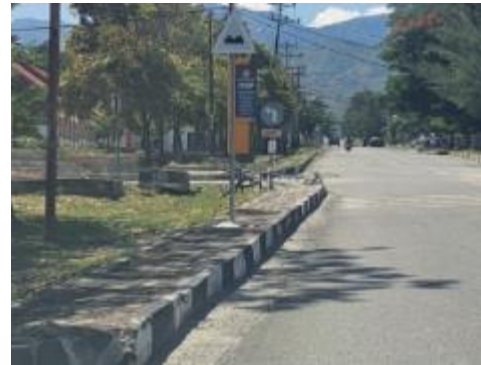
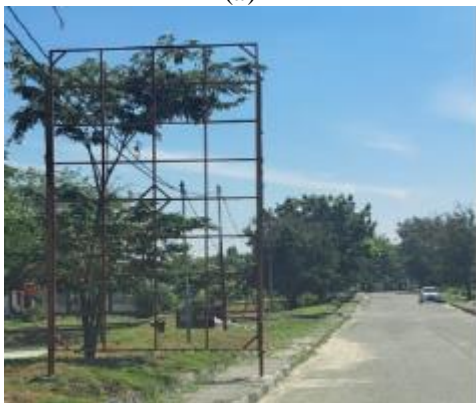
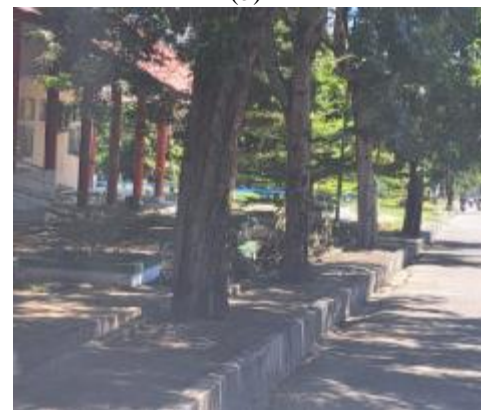
Berbagai kekurangan trotoar dapat diidentifikasi dari Gambar 4. Contohnya, pada Gambar 4 (a) dan (b), terlihat trotoar yang terhalang oleh pot bunga dan rambu lalu lintas, yang dapat menghambat pergerakan pejalan kaki. Untuk memastikan keamanan, benda-benda tersebut sebaiknya dipindahkan dari trotoar. Gambar 4 (c) menunjukkan posisi tiang baliho yang terlalu dekat dengan trotoar, berpotensi membahayakan pejalan kaki. Di samping itu, posisi pohon di Gambar 4 (d) yang berada di tengah trotoar juga mengganggu kenyamanan pejalan kaki dan sebaiknya direlokasi.

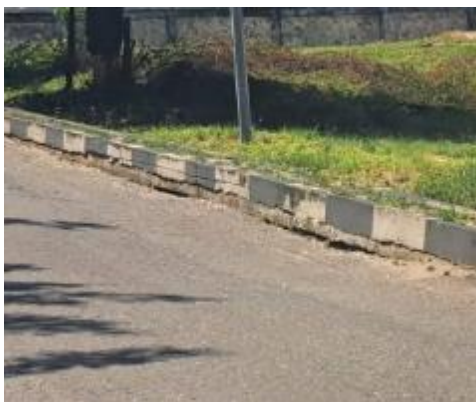
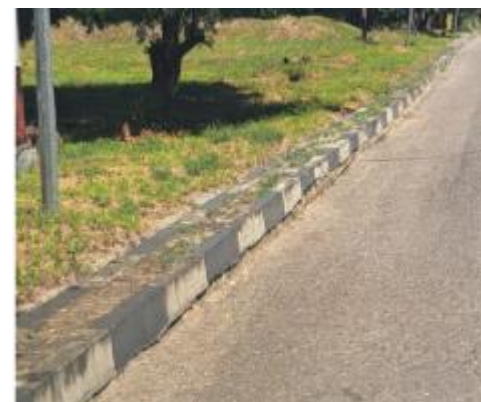
Lebar trotoar pada Gambar 4 (e) dan (f) hanya sekitar 20 cm, jauh dari standar yang diperlukan untuk memfasilitasi pejalan kaki dengan nyaman. Diperlukan pelebaran trotoar yang sesuai dengan kondisi jalan agar pejalan kaki dapat melintas dengan aman dan nyaman.

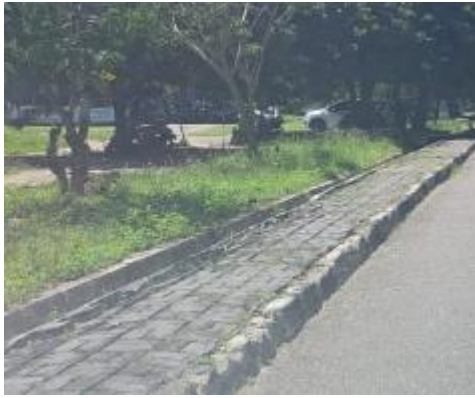
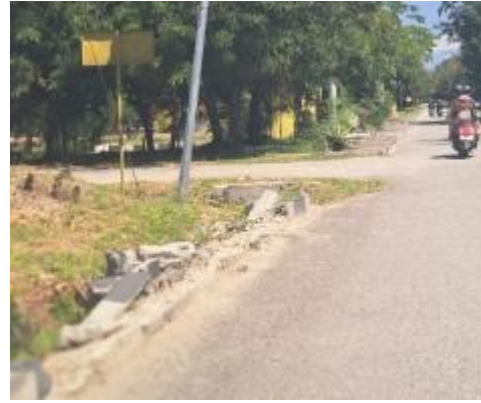
Selain itu, Gambar 4 (g) dan (h) menunjukkan trotoar yang mengalami kerusakan sehingga tidak dapat digunakan secara optimal. Informasi mengenai kondisi trotoar di kampus perlu diperbarui dan diperbaiki guna menjamin keselamatan pejalan kaki. Kondisi trotoar yang kurang memadai dapat memaksa pejalan kaki untuk menggunakan badan jalan, yang berpotensi mengancam keselamatan mereka serta melanggar peraturan lalu lintas yang berlaku.

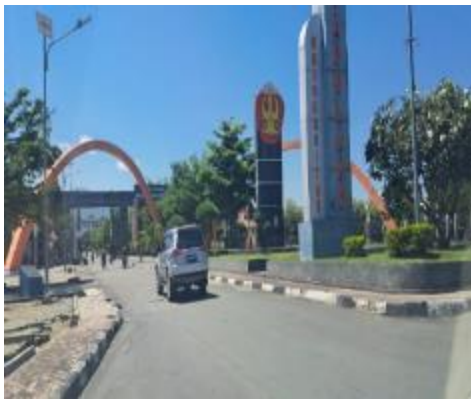
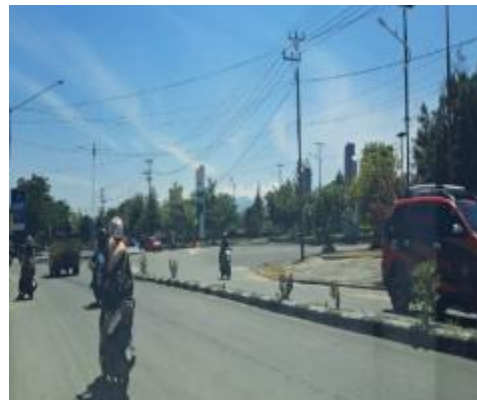
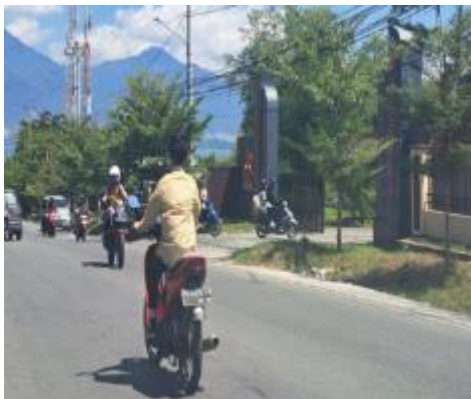
**Gambar 5** Kondisi Pintu Masuk dan Pintu Keluar UNTAD

Evaluasi jarak pandang henti dilakukan untuk menilai kondisi pada pintu-pintu masuk dan keluar kampus, yang meliputi pintu masuk utama (Gambar 5a dan 5b), pintu masuk arah Fakultas Teknik (Gambar 5c), dan pintu keluar arah Fakultas Pascasarjana (Gambar 5d), seperti yang terlihat dalam Gambar 5.

Berdasarkan hasil pengamatan, mayoritas pintu masuk dan keluar kampus memenuhi standar jarak pandang henti yang disyaratkan. Namun, terdapat kecacilan pada pintu keluar arah Fakultas Pascasarjana (Gambar 5d), di mana pagar yang hanya terbuka sebagian mengakibatkan kendaraan yang keluar tidak dapat dengan jelas melihat arah lalu lintas dari

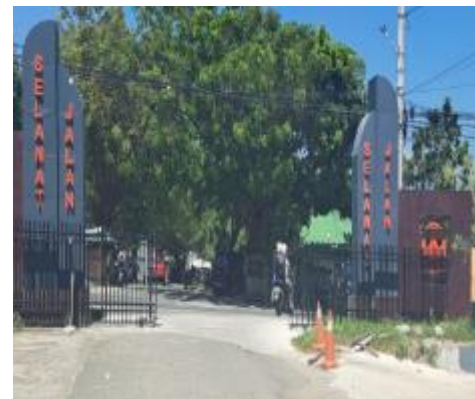
(d)

Standar yang diatur dalam regulasi lalu lintas Indonesia menekankan pentingnya jarak pandang henti yang memadai untuk memastikan keselamatan pengguna jalan. Pagar yang hanya terbuka sebagian seperti yang terlihat pada pintu keluar Pascasarjana perlu diperhatikan agar tidak menghambat visibilitas pengemudi dan menyebabkan potensi kecelakaan. Dengan menerapkan rekomendasi perbaikan ini, diharapkan dapat meningkatkan kepatuhan terhadap aturan lalu lintas serta keselamatan lalu lintas di lingkungan kampus secara keseluruhan.

timur dan barat. Rekomendasi untuk meningkatkan keamanan dan kelancaran lalu lintas di pintu ini adalah dengan menempatkan petugas pengatur lalu lintas, khususnya pada jam-jam sibuk seperti siang dan sore hari, atau pada jam puncak keluarnya mahasiswa setelah perkuliahan.
