# EVALUASI DAN REKOMENDASI PENATAAN FASILITAS PERLENGKAPAN JALAN SEBAGAI UPAYA PENANGANAN LOKASI RAWAN KECELAKAAN DI KOTA SEMARANG

Jalan Urip Sumoharjo merupakan salah satu jalan arteri yang menghubungkan Kota Semarang dengan Kabupaten Kendal. Jalan Urip Sumoharjo merupakan daerah rawan kecelakaan di Kota Semarang, terdapat marka jalan yang sudah pudar serta kurangnya fasilitas perlengkapan keselamatan jalan yang dipasang pada ruas jalan tersebut. Total jumlah kecelakaan selama 5 tahun terakhir dari tahun 2018-2022 sebanyak 34 kasus kecelakaan di mana daerah tersebut merupakan daerah komersil dan pusat perbelanjaan yang menyebabkan banyaknya aktivitas pada daerah tersebut. Penelitian ini bertujuan untuk memberikan rekomendasi dalam penataan fasilitas perlengkapan jalan sebagai upaya penanganan lokasi rawan kecelakaan di Jalan Urip Sumoharjo, Kota Semarang. Metode analisis data yang diterapkan dilakukan dengan mengintegrasikan hasil dari analisis kecepatan sesaat (*spot speed*), evaluasi jarak pandang henti, serta penilaian terhadap kondisi sarana perlengkapan jalan. Berdasarkan analisis tersebut akan didapatkan upaya atau pun rekomendasi untuk meningkatkan keselamatan pada ruas ja

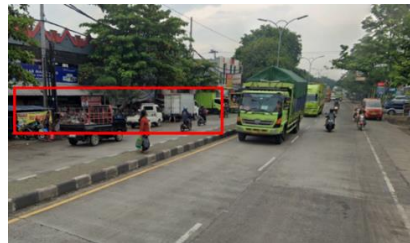
**Gambar 1** Kondisi Jl. Urip Sumoharjo

Jalan Urip Sumoharjo berada di Kelurahan Mangkang Wetan, Kecamatan Tugu, Kota Semarang dengan tipe jalan 4/2 T. Berdasarkan data kecelakaan dari Kepolisian Resor Kota Besar Semarang (2023), diketahui titik *black spot* di Jalan Urip Sumoharjo adalah depan Pasar Mangkang sampai Yayasan Pesantren Luhur, dengan total jumlah kecelakaan selama 5 tahun terakhir dari tahun 2018-2022 sebanyak 34 kasus kecelakaan. Daerah tersebut merupakan daerah komersil dan pusat perbelanjaan, sehingga menyebabkan banyaknya bangkitan perjalanan pada daerah tersebut.

Jalan Urip Sumoharjo merupakan jalan arteri primer, yang memiliki lebar jalur yaitu 14 m. Sebagai jalan yang menghubungkan antar pusat kegiatan nasional, hampir semua jenis kendaraan biasa melalui ruas jalan ini. Dalam penelitian Fandi dan Sasongko (2023) menyatakan bahwa ruas jalan Urip Sumoharjo memiliki nilai derajat kejenuhan sebesar 1,05. Dengan kondisi lalu lintas yang sangat padat ini, perlu dilakukan manajemen yang tepat untuk memastikan keselamatan pengguna jalan yang melintasi ruas jalan tersebut.

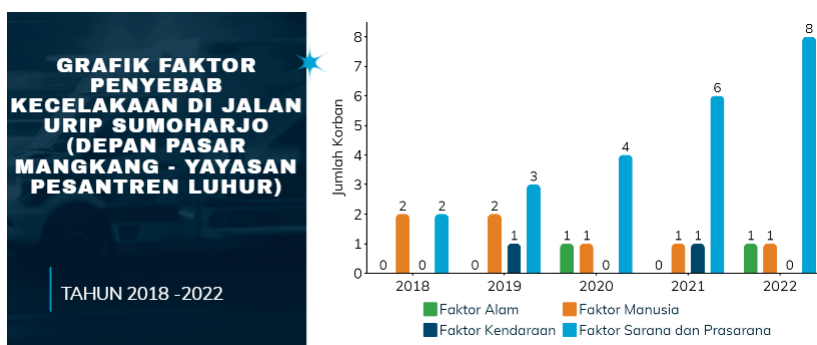
**Gambar 3** Data Jumlah Kecelakaan dan Faktor Penyebabnya

Kecelakaan lalu lintas terjadi akibat beberapa penyebab seperti faktor manusia, faktor kendaraan, faktor jalan dan faktor lingkungan (Utomo, 2019). Selanjutnya diperoleh grafik faktor penyebab kecelakaan, seperti ditunjukkan pada Gambar 3.

Faktor penyebab kecelakaan paling tinggi pada Jalan Urip Sumoharjo (Depan Pasar Mangkang-Yayasan Pesantren Luhur) adalah faktor sarana prasarana dan faktor manusia. Faktor prasarana diakibatkan karena terdapat beberapa fasilitas perlengkapan jalan yang kondisinya kurang baik. Berdasarkan hasil analisis kecelakaan di Jalan Urip Sumoharjo, beberapa faktor manusia yang perlu dikaji adalah kecepatan dan jarak pandang henti (JPH).

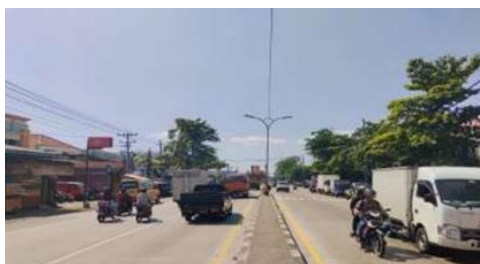
**Gambar 4** Kondisi Geometrik Jalan

Dari hasil survei inventarisasi jalan diketahui bahwa Jalan Urip Sumoharjo merupakan jalan nasional dengan fungsi jalan arteri primer. Lebar masing-masing jalur kiri dan jalur kanan yaitu 7 m, lebar median 2,4 m, lebar bahu jalan 0,8 m, dan lebar trotoar 1,2 m. Kondisi eksisting ini memenuhi kriteria yang ada di Pedoman Desain Geometrik Jalan (Direktorat Jenderal Bina Marga, 2021), dengan kriteria lebar badan jalan minimal 11 m dan lebar median  $\geq 2,4$  m.

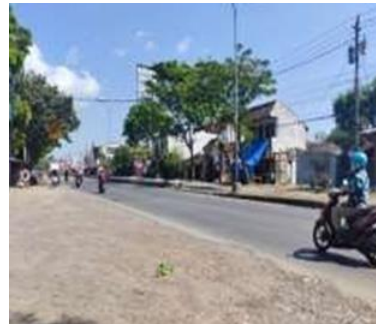
**Gambar 5** Jalan Berlubang dan Bergelombang

Keberadaan lubang dan permukaan jalan yang bergelombang berpotensi menimbulkan bahaya bagi pengguna jalan. Risiko tersebut meningkat saat kondisi hujan, karena banyak pengemudi yang melaju dengan kecepatan tinggi tidak menyadari keberadaan lubang di permukaan jalan tersebut. Marka jalan pada ruas Jalan Urip Sumaharjo juga memiliki kondisi cat yang sudah memudar yang dapat menyulitkan pengguna jalan untuk melihat batas-batas jalanan terutama di malam hari. Kondisi tersebut terlihat pada Gambar 5 dan Gambar 6.

Berdasarkan hasil analisis kondisi fasilitas perlengkapan jalan, hal yang dapat dilakukan untuk meningkatkan keselamatan lalu lintas yaitu perbaikan dan penambahan fasilitas perlengkapan jalan. Kondisi fasilitas perlengkapan jalan yang perlu diperbaiki adalah rambu petunjuk penyeberangan jalan dan marka jalan. Fasilitas perlengkapan jalan yang perlu dipasang untuk meningkatkan keselamatan pada ruas jalan tersebut adalah sebagai berikut.

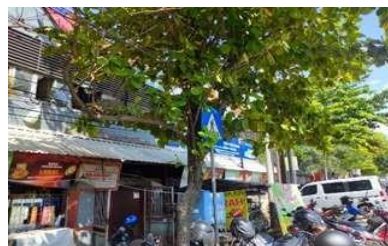
**Gambar 7** Rambu Petunjuk Penyeberang Jalan Tertutup Daun Pohon

Kondisi rambu sudah tidak terawat dan tertutup oleh daun pepohonan. Pengemudi yang tidak melihat rambu ini akan berkecepatan tinggi sehingga dapat meningkatkan risiko dan fatalitas kecelakaan. Kondisi rambu petunjuk di atas dapat dilihat pada Gambar 7.

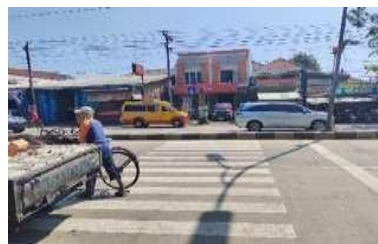
**Gambar 8** Kondisi *Zebra Cross* yang agak memudar

Pada lokasi kajian terdapat *zebra cross* namun dengan keadaan marka yang agak memudar, dapat dilihat pada Gambar 8. Kondisi tersebut berpotensi tidak terlihat oleh pengendara. Fungsi dari *zebra cross* menurut Peraturan Menteri Perhubungan Nomor 34 Tahun 2014 yaitu menjadi penanda bagi pengendara bermotor bahwa terdapat jalur untuk pejalan kaki menyeberang. Selanjutnya tidak ditemukan adanya fasilitas perlengkapan keselamatan jalan sehingga direkomendasikan agar dipasang alat pengaman pengguna jalan seperti cermin tikungan dan pita penggaduh seperti yang terdapat dalam Peraturan Menteri Perhubungan Nomor 82 Tahun 2018 tentang Alat Pengendali dan Pengaman Pengguna Jalan.
