EFFECTS OF STREET FURNITURE TOWARDS THE LESSENING OF PEDESTRIAN AREA IN BRAGA STREET

¹ **Dahlia Lubis.** ² **Anindhita N. Sunartio, S.T., M.T.**

¹ Student in the Bachelor's (S-1) Study Program in Architecture
at Parahyangan Catholic University

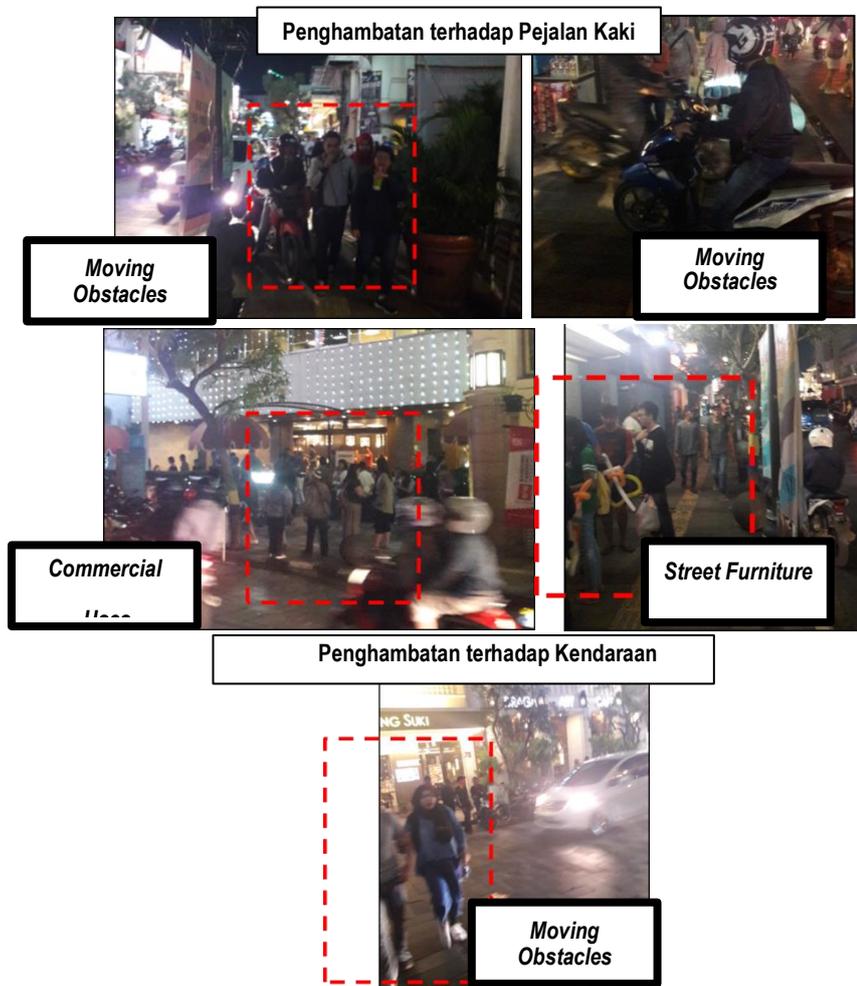
Gambar **Error! No text of specified style in document..2** Contoh gejala penghambatan terhadap pejalan kaki (2 atas dan 2 tengah) dan kendaraan (bawah)

Hasil survey pada *peak hour* menunjukkan adanya bentrokan antara dua tipe kegiatan tersebut. Bentrokan tersebut dapat diteliti sebagai suatu gejala **penghambatan (*obstruction*)**, yang merupakan penghambatan laju jalan per unit jarak pada suatu objek penelitian (Gallin, 2001; Carmona, 2003).

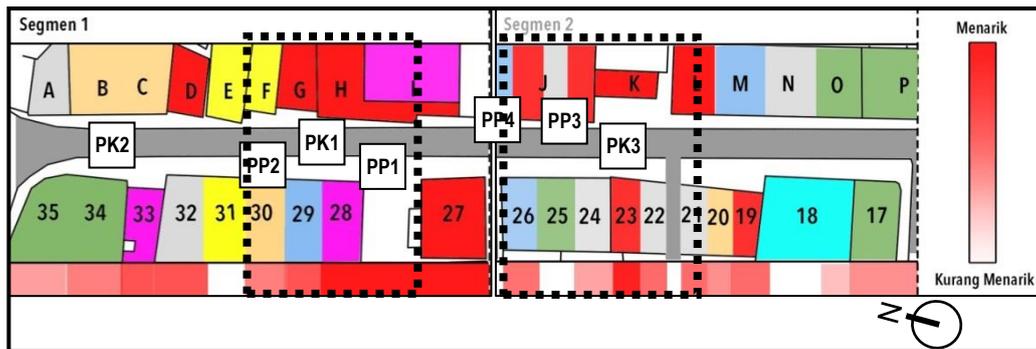
Gambar Error! No text of specified style in document..3. Ketertarikan pengunjung berdasarkan fungsi bangunan dan letak gejala penghambatan. Untuk keterangan fungsi tiap bangunan, lihat tabel 2.1. dan 2.2.

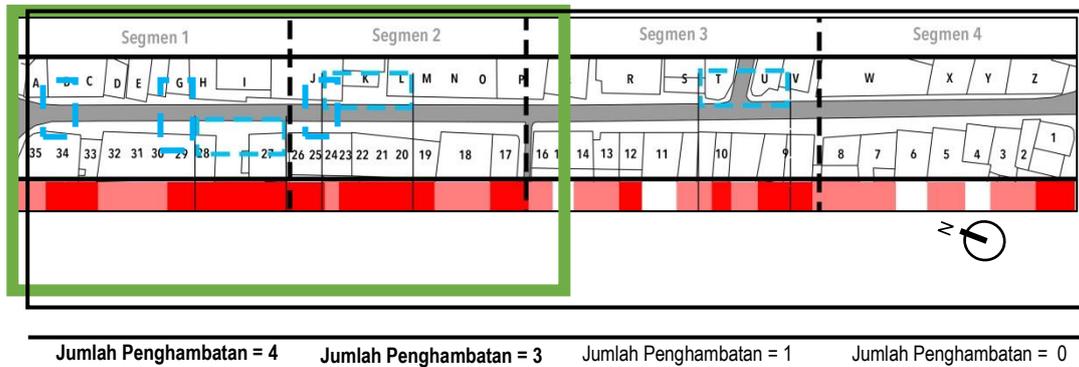
Gambar Error! No text of specified style in document..4Peta koridor jl. Braga Utara dengan pengulangan gejala penghambatan selama 4 survey lapangan (kotak biru). Untuk data kegiatan dan gejala penghambatan per pendataan, lihat Lampiran.

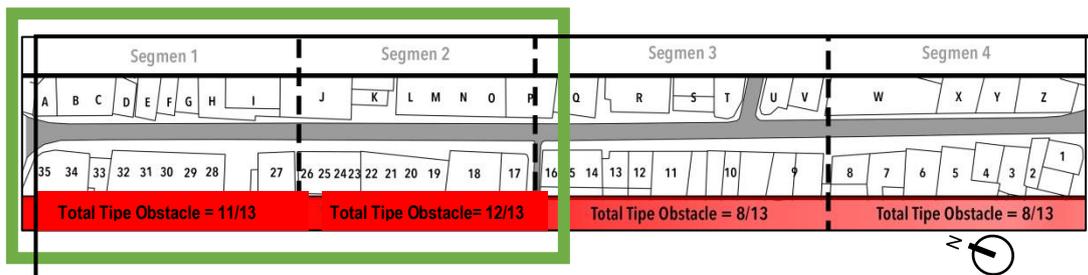
Gambar Error! No text of specified style in document..5. Peta dan tingkat kelengkapan elemen *setting* fisik hambatan pada tiap segmen. Untuk rincian semua tipe hambatan dan lokasi pada tiap segmen lihat Lampiran.

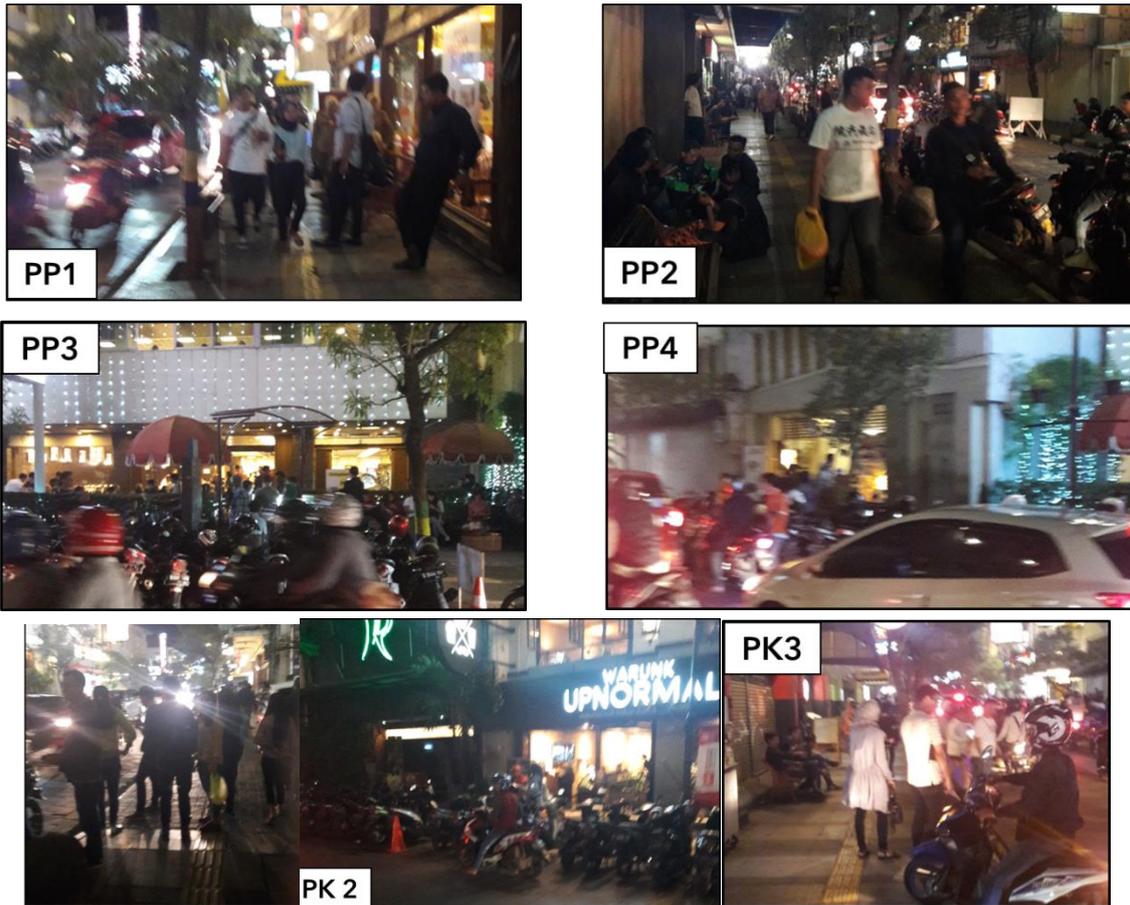
Gambar Error! No text of specified style in document..7. Foto gejala penghambatan PP1-PP4 (atas) dan PK1-PK3 (bawah). Untuk lokasi lihat peta gambar 3.1.

Pada Gejala Penghambatan PP1 dan PP2, terjadi penghambatan laju kegiatan dinamis pejalan kaki di mana pejalan kaki harus berhenti dan menunggu (PM), pejalan kaki memasuki area elemen pemisah trotoar dan jalan untuk menghindari (PKS), atau menghindari dalam ruang jalan (PDS) pada ujung dekat dengan *entrance* mall.

Pada Gejala Penghambatan PP3, terjadi penghambatan laju kegiatan dinamis pejalan kaki di mana pejalan kaki harus berhenti dan menunggu (PM), pejalan kaki memasuki area elemen pemisah trotoar dan jalan untuk menghindari (PKS), atau menghindari dalam ruang jalan (PDS). Gejala terjadi pada area bangku depan restoran Braga Permai dan dekat *directory* kawasan di mana terdapat banyak kegiatan statis (BS, BK dan variasi).

Pada Gejala Penghambatan PP4, terjadi penghambatan laju kegiatan dinamis pejalan kaki di mana pejalan kaki harus berhenti dan menunggu (PM), atau menghindari dalam ruang jalan (PDS). Kegiatan tersebut adalah untuk menghindari kegiatan statis (BK) yang terjadi depan menu restoran.

Pada Gejala Penghambatan PK1 dan PK3, terjadi penghambatan laju kegiatan dinamis kendaraan di mana kendaraan harus berhenti dan menunggu (KM). Gejala terjadi pada area jalan antara *entrance* mall dan Bandung Suki karena banyaknya terjadi penyeberangan pada titik tersebut.

Pada Gejala Penghambatan PK2, terjadi penghambatan laju kegiatan dinamis pejalan kaki di mana pejalan kaki harus berhenti dan menunggu (KM), atau menghindari dalam ruang jalan (KDS) pada area depan restoran *Upnormal* karena banyak yang menyebrang pada titik tersebut dan berjalan dari arah selatan pada ruang jalan (PKS).

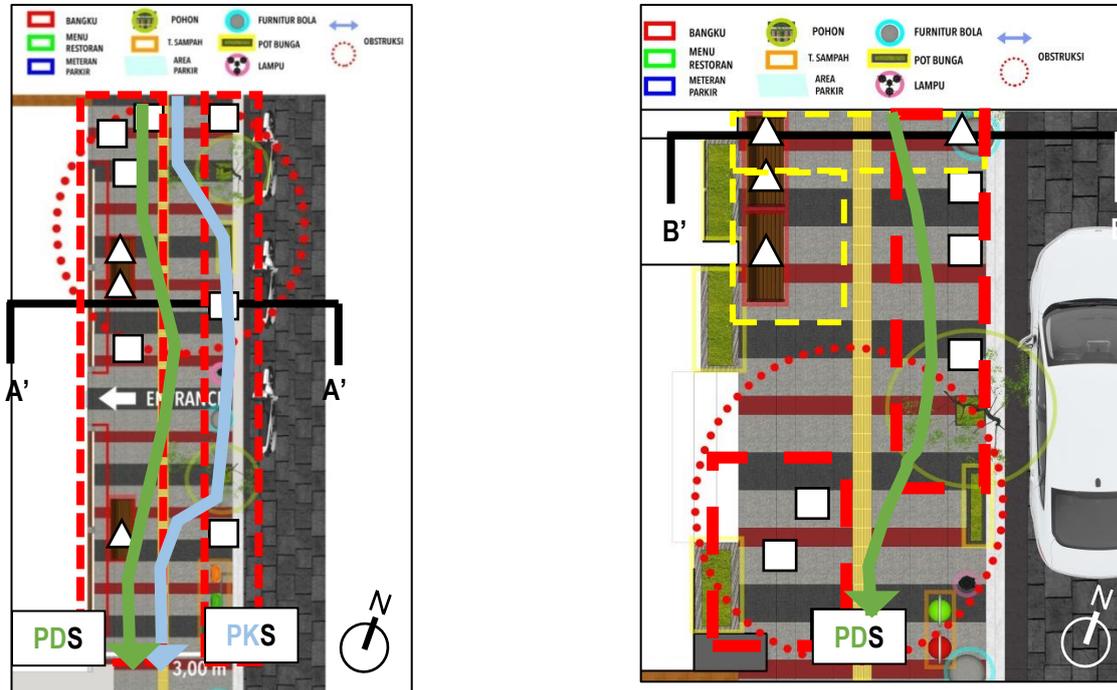
Gambar Error! No text of specified style in document..8. Denah Gejala Penghambatan PP1 (kiri) dan PP2 (kanan), di mana letak pengunjung berdiri (persegi) dan duduk (segitiga) merupakan simulasi berdasarkan hasil pendataan survey

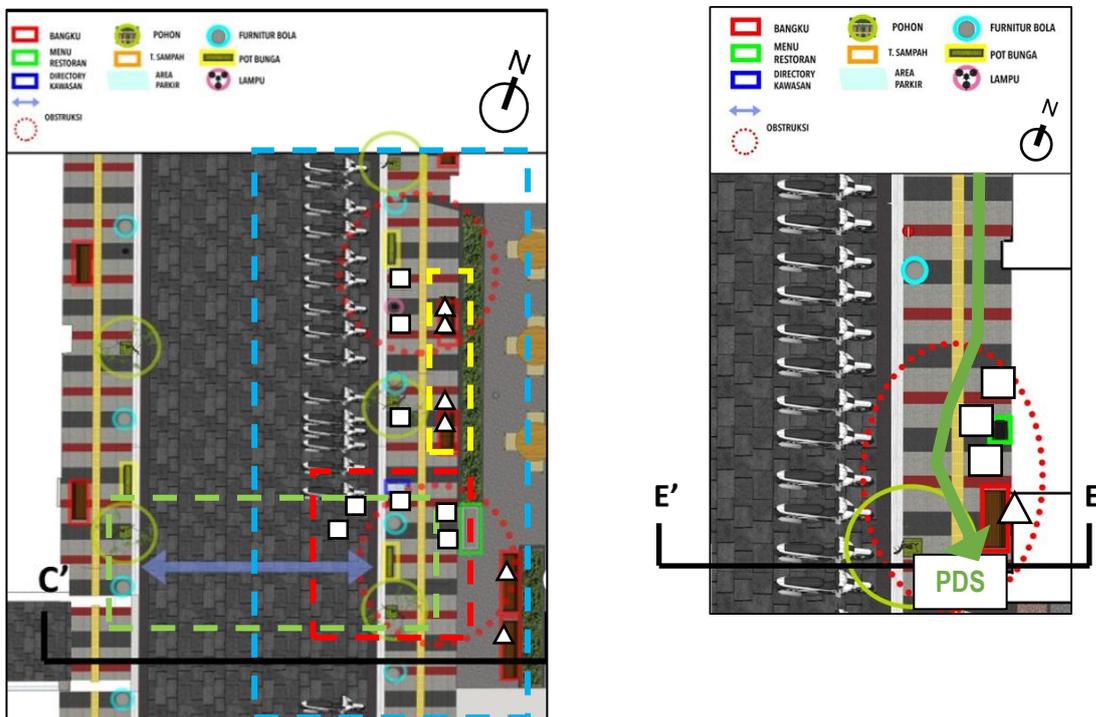
Gambar Error! No text of specified style in document..9. Denah Gejala Penghambatan PP3 dan PK3 (kiri) dan PP4 (kanan), di mana letak pengunjung berdiri (persegi) dan duduk (segitiga) merupakan simulasi berdasarkan hasil pendataan survey

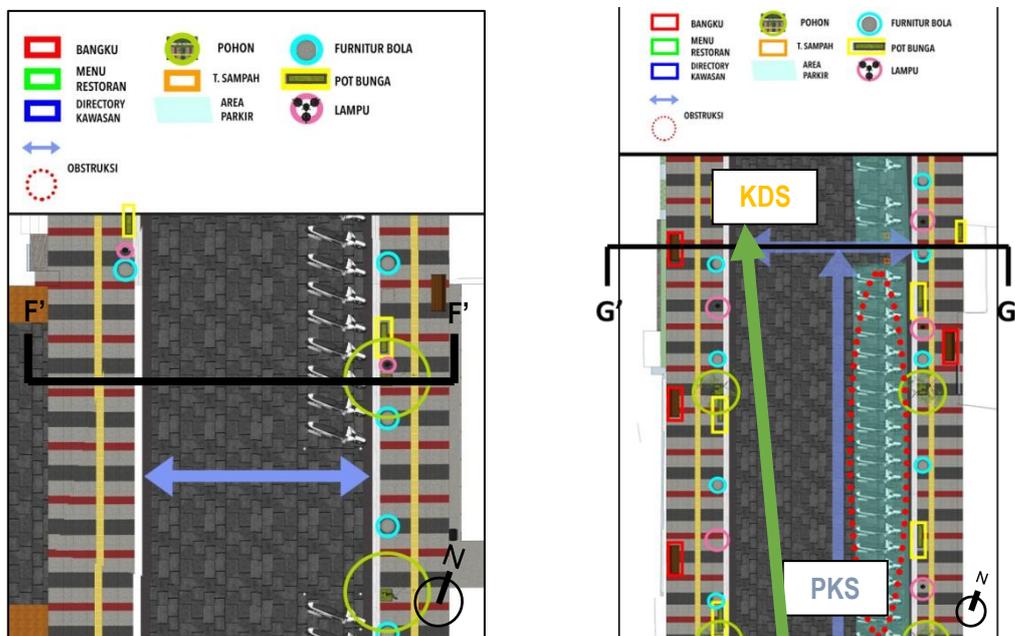
Gambar Error! No text of specified style in document..10. Denah Gejala Penghambatan PK1 (kiri) dan PK2 (kanan), di mana letak pengujung berdiri (persegi), dan duduk (segitiga) merupakan simulasi berdasarkan hasil pendataan survey

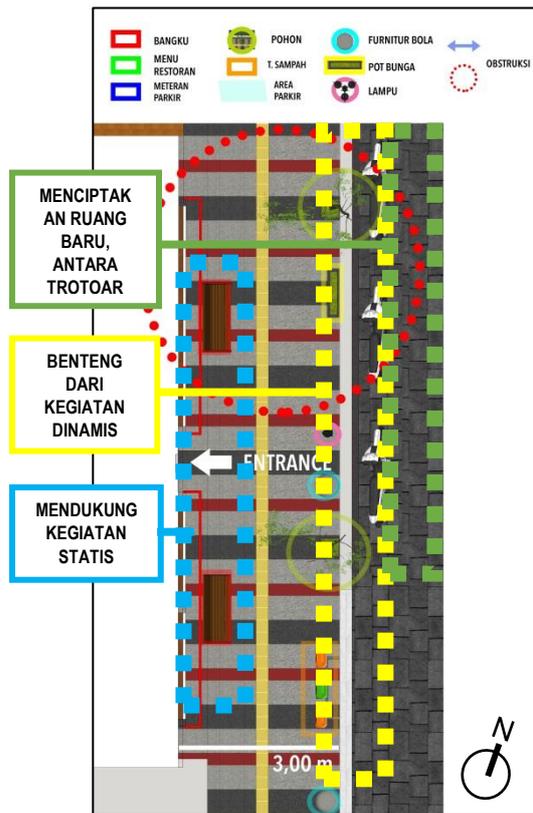
Gambar Error! No text of specified style in document..11. Hambatan pada Gejala Penghambatan PP1 yang memberi dampak secara tidak langsung

Penghambatan pada Gejala Penghambatan PP1 dan PP2 terjadi karena adanya **hambatan bergerak** berupa pedestrian berdiri (BK), duduk (DK), dan variasi antara keduanya, sehingga pejalan kaki harus menunggu giliran (PM) atau menghindari (PDS dan PKS). Hambatan tersebut terpicu oleh *setting* fisik, baik *frontage* bangunan yang menarik keramaian maupun elemen pembentuk ruang, khususnya **hambatan berupa street furniture** dan **hambatan bergerak (informal)** yang membentuk ruang sirkulasi alternatif dan benteng fisik dari kegiatan dinamis dan memicu kegiatan statis.

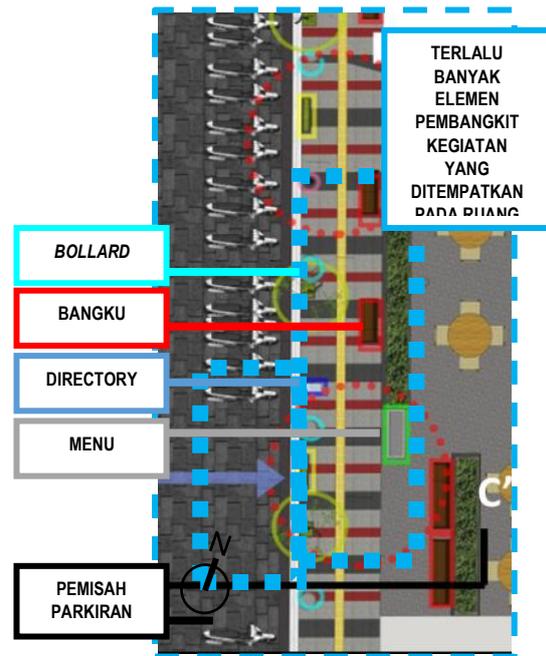
Gambar Error! No text of specified style in document..12. Hambatan pada Gejala Penghambatan PP1 yang memberi dampak secara tidak langsung

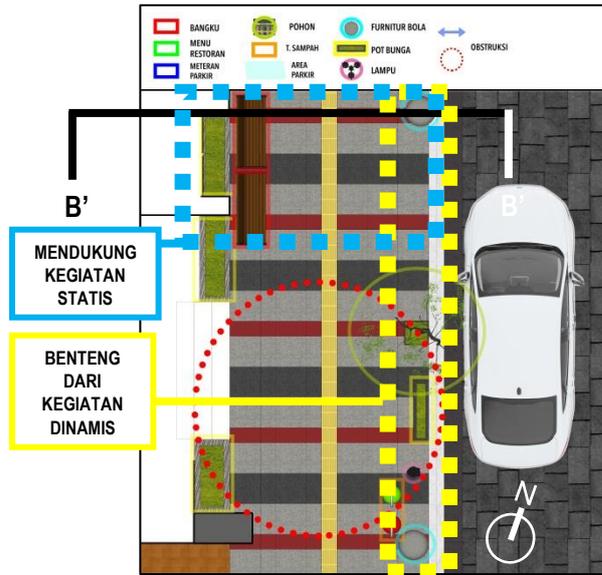
Gambar Error! No text of specified style in document..13. Hambatan pada Gejala Penghambatan PP2 yang memberi dampak secara tidak langsung

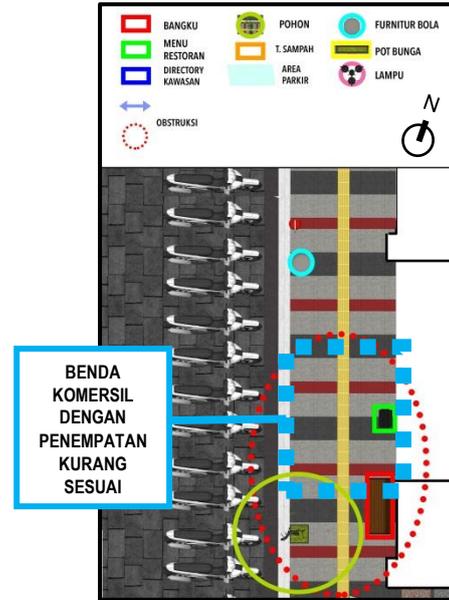
Gambar Error! No text of specified style in document..14. Hambatan pada Gejala Penghambatan PP4

Penghambatan pada Gejala Penghambatan PP4 terjadi karena adanya **hambatan bergerak** berupa pedestrian berdiri (BK), dan berjalan (berlawanan arah), sehingga pejalan kaki harus menunggu giliran (PM) atau menghindari (PDS). Adanya semua kegiatan tersebut dikarenakan elemen pembentuk ruang yang letaknya kurang baik, spesifik menu restoran. Menu restoran mengakibatkan orang berdiri dan membaca, mengurangi jalur sirkulasi. Oleh karena itu, gejala diakibatkan oleh **hambatan berupa penggunaan komersil**.

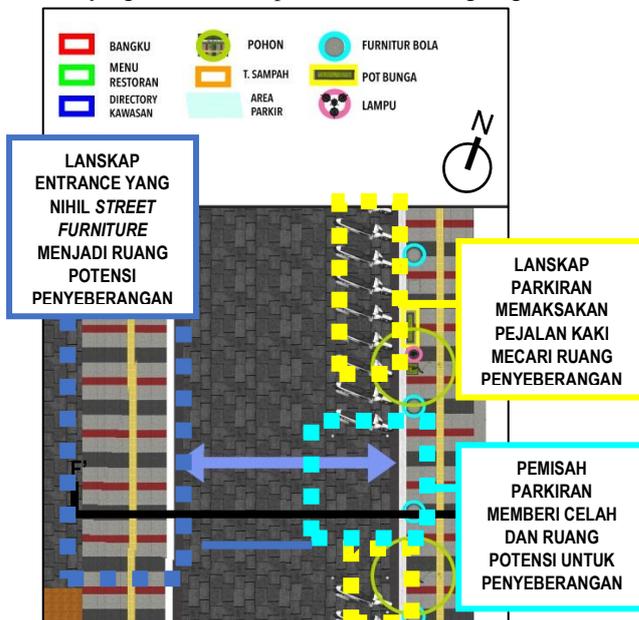
Gambar Error! No text of specified style in document..15. Hambatan pada Gejala Penghambatan PK1 yang memberi dampak secara tidak langsung

Penghambatan pada Gejala Penghambatan PK1 terjadi karena adanya **hambatan bergerak** berupa pedestrian menyeberang, sehingga pejalan kaki harus menunggu giliran (PM) atau menghindari (PDS dan PKS). Hambatan tersebut terpicu oleh *setting* fisik, baik *frontage* bangunan yang menarik keramaian maupun elemen pembentuk ruang, khususnya **hambatan berupa street furniture** dan **hambatan bergerak (informal)** yang membentuk ruang sirkulasi alternatif dan benteng fisik dari kegiatan dinamis dan memicu kegiatan statis.

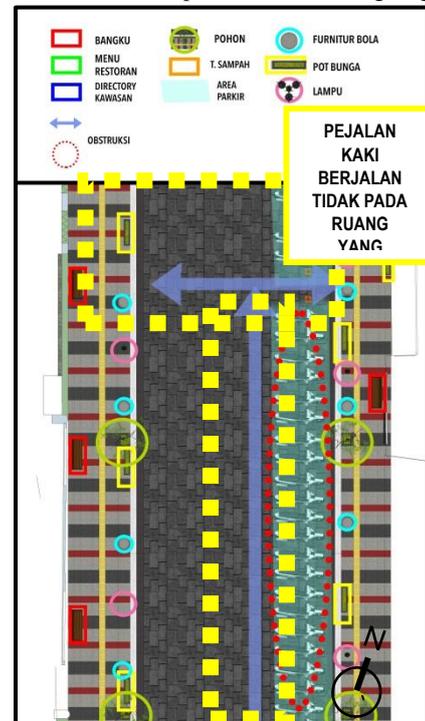
Gambar Error! No text of specified style in document..16. Gejala Penghambatan PK2 yang memberi dampak secara tidak langsung

Penghambatan pada Gejala Penghambatan PK2 terjadi karena adanya **hambatan bergerak** berupa pedestrian menyeberang, sehingga kendaraan harus menunggu giliran (KM) atau menghindari (KDS). Hambatan tersebut tidak menunjukkan hubungan dengan *setting* fisik karena tidak ada elemen pembentuk ruang yang berkontribusi terhadap terjadinya gejala tersebut. Jawaban terhadap gejala tersebut, oleh karena itu, hanya dapat dijelaskan karena *frontage* bangunan selubung yang menarik dan luas ruang yang kapasitasnya kurang/jumlah pengunjung yang melebihi kapasitas yang telah diperuntukkan.

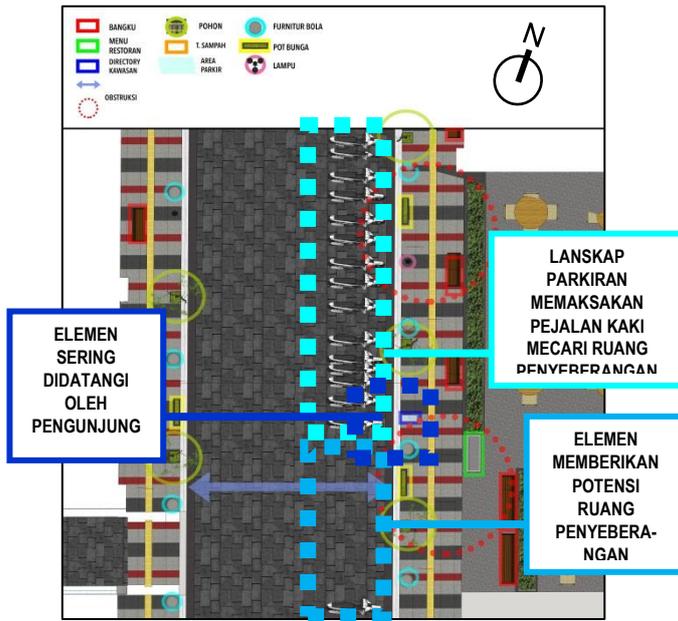
Gambar Error! No text of specified style in document..17. Hambatan pada Gejala Penghambatan PK3 yang memberi dampak secara tidak langsung

Penghambatan pada Gejala Penghambatan PK3 terjadi karena adanya **hambatan bergerak** berupa pedestrian menyeberang, kendaraan kaki harus menunggu giliran (KM) atau menghindari (KDS). Hambatan tersebut terpicu oleh *setting* fisik, baik *frontage* bangunan yang menarik keramaian maupun elemen pembentuk ruang, khususnya **hambatan berupa street furniture** dan **hambatan berupa lanskap** yang membentuk ruang menyeberang dengan menyediakan ruang terbuka untuk memasuki trotoar pada titik spesifik dan, pada titik tersebut, menyediakan *street furniture* yang sering didatangi.

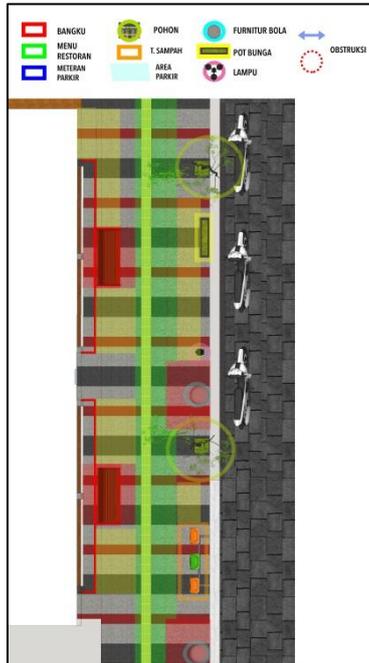
Gambar Error! No text of specified style in document..18. Ruang yang diakuisisi obstacle pada PP1

Gejala Penghambatan PP1, memiliki laju yang *constrained* ketika terdapat 2-3 orang dan *congested* ketika memiliki 4 orang. Dengan hasil tersebut, maka dapat dinyatakan bahwa ruang masih **kurang nyaman**.

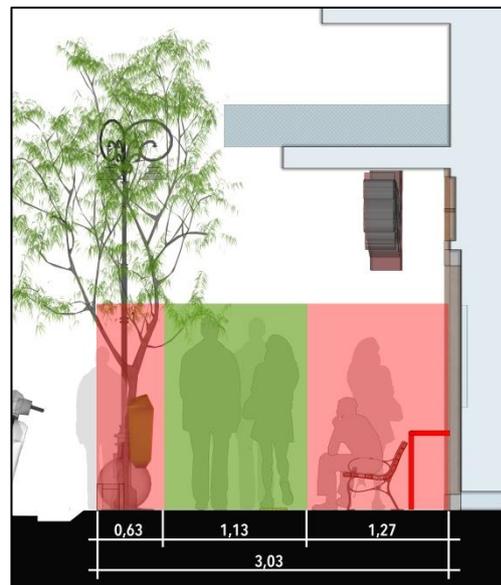
Gambar Error! No text of specified style in document..19. Luas ruang dengan kegiatan titik Penghambatan PP1

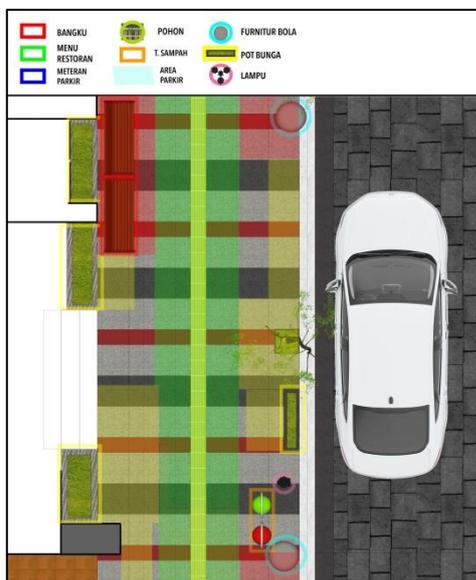
Gambar Error! No text of specified style in document..20. Ruang yang diakuisisi obstacle pada PP2

Gejala Penghambatan PP2, memiliki laju yang *constrained*. Dengan hasil tersebut, maka dapat dinyatakan bahwa ruang masih **kurang nyaman**.

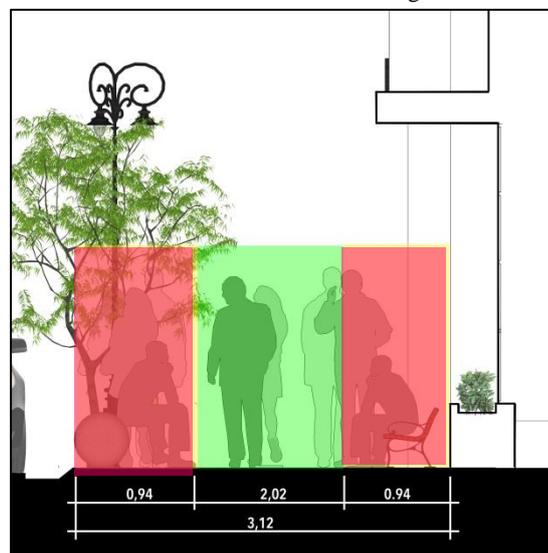
Gambar Error! No text of specified style in document..21. Luas ruang dengan kegiatan khusus berdiri titik Penghambatan PP2

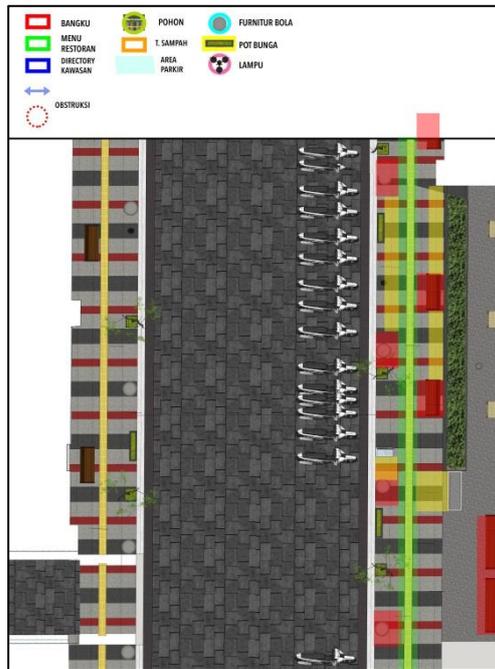
Gambar Error! No text of specified style in document..22. Ruang yang diakuisisi obstacle pada PP3

Gejala Penghambatan PP3, memiliki laju yang *constrained*, *congested*, dan *jammed*. Gejala tersebut memiliki luas paling kecil, dan terjawab dengan *setting* fisik karena juga

merupakan area gejala pengaruh hambatan paling banyak. Dengan hasil tersebut, maka dapat dinyatakan bahwa ruang masih **tidak nyaman**.

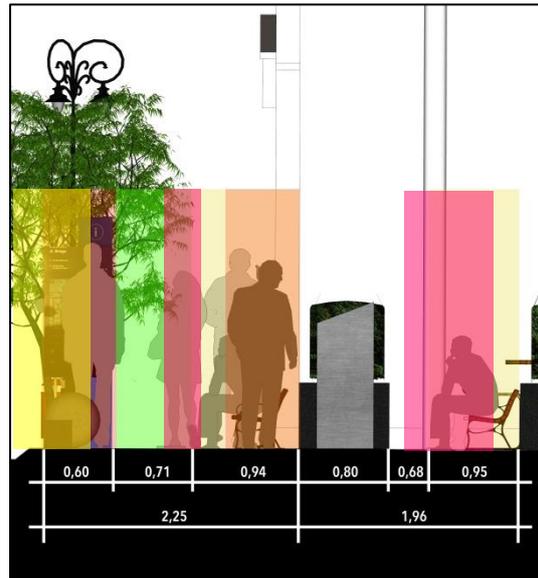
Gambar Error! No text of specified style in document..23. Luas ruang dengan kegiatan khusus berdiri titik Penghambatan PP3

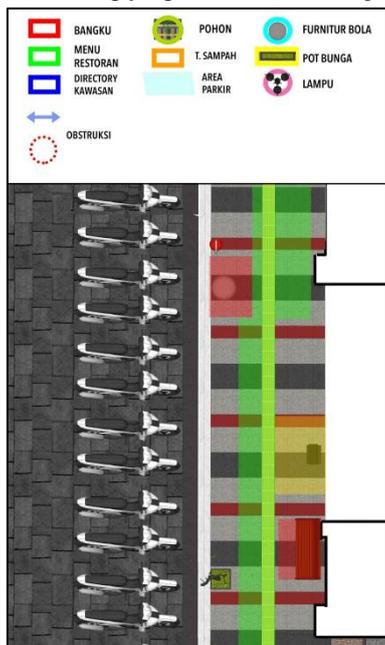
Gambar Error! No text of specified style in document..24. Ruang yang diakuisisi obstacle pada PP3

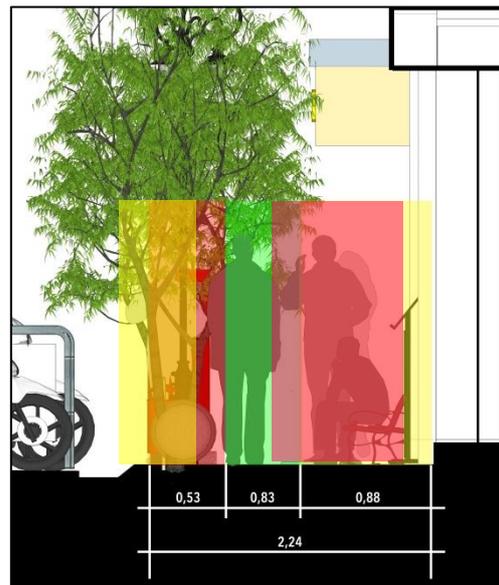
Gambar Error! No text of specified style in document..25. Luas ruang dengan kegiatan titik Gejala Penghambatan PP4

Gejala Penghambatan PP4, memiliki laju yang *constrained* ketika dilalui 2-3 pejalan kaki dan *congested* ketika dilalui 4. Dengan hasil tersebut, maka dapat dinyatakan bahwa ruang masih **kurang nyaman**.
