## ***THE EFFECT OF FUNCTIONAL CHANGES ON THE AUTHENTICITY OF HERITAGE BUILDING IN BANDUNG CASE OF STUDY : GEDUNG TIGAWARNA***

**<sup>1</sup>Yulia B. Harahap<sup>1</sup>, <sup>2</sup>Alwin Saryono. S, <sup>3</sup>Yuswadi Saliya**

<sup>1</sup>Student in the Master's (S-2) Study Program in Architecture  
at Parahyangan Catholic University

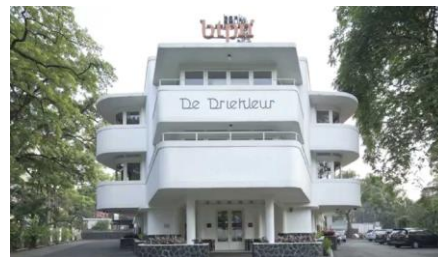
Gambar 4. Gedung Tigawarna Tahun 2020  
Sumber : Travelingyuk.com

Gedung Tigawarna menampilkan gaya Arsitektur Modern ditandai dengan bentuk atap datar, simetris dan banyak lengkungan, (Gunawan and Prijadi 2011) seperti terlihat pada gambar 3 dan 4.

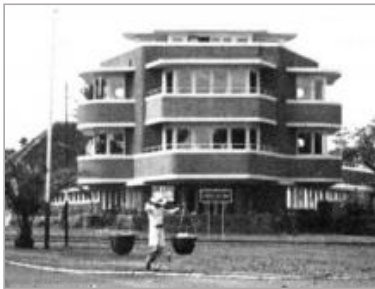
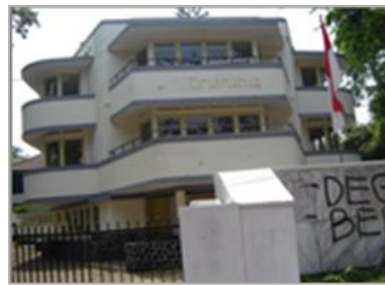
Gambar 15. Tampak Gedung Tigawarna –dulu  
*Sumber : Seminar IPLBI*

Gambar 16. Tampak Gedung Tigawarna –sekarang  
*Sumber : Seminar IPLBI*

Bentuk atap datar dari bahan beton, dengan warna natural beton kombinasi putih, bentuk bangunan terkesan *formal*, setelah berubah fungsi tetap mempertahankan keasliannya, hanya ada perubahan dari warna *fasade*, semula warna abu-abu kombinasi putih, menjadi putih (gambar 15 dan 16). Atap sebagai memberi kenyamanan bagi pengguna dengan memberi perlindungan dari cuaca (panas dan hujan), selain itu atap beton kantor memberi kesan modern dan kokoh, menunjukkan karakter pemiliknya. Bentuk atap merupakan representasi dari denah, sedangkan denah Gedung Tigawarna menyikapi bentuk lahan berbentuk segitiga, sangat cocok untuk sebuah bank. Tidak ada perubahan bentuk dan material atap ketika fungsinya berubah, bentuk atap masih signifikan untuk sebuah bank. Dari konstruksinya atap datar (beton) lebih mudah pelaksanaannya jika ada perubahan atau perbaikan.

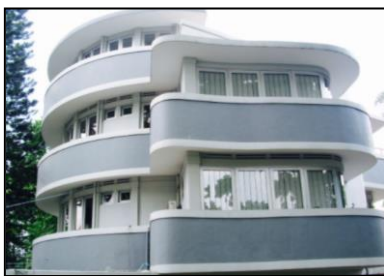
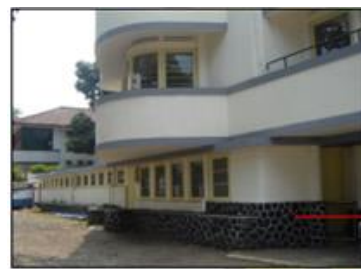
Gambar 17. Dinding Gedung Tigawarna Dulu  
*Sumber : Seminar IPLBI*

Gambar 18. Dinding Gedung Tigawarna Sekarang  
*Sumber : Seminar IPLBI*

Dinding eksterior berwarna putih dan abu-abu (beton *expose*). bertekstur kasar dengan ketebalan 30 cm, bagian bawah bangunan menggunakan material batu alam yang merupakan ciri bangunan kolonial, demikian juga dari fasadnya terdiri dari dinding masif dengan garisnya tegas dan tebal dan kaca sebagai bukaan (gambar 17). Setelah berubah fungsi menjadi Bank BTPN tidak ada perubahan pada elemen dinding kecuali perubahan warna dari abu-abu (warna beton) menjadi putih (gambar 18). Dinding sebagai pembatas dengan ruang luar, melindungi dari kebisingan dan memberi keamanan pada pengguna, dinding yang tebal menunjukkan bahwa dinding berperan juga sebagai elemen struktural. Penggunaan batu alam pada bagian bawah bangunan merupakan ciri bangunan kolonial tetap

dipertahankan. Dinding luar tidak ada perubahan ketika fungsi berubah, keaslian tetap dipertahankan. Konstruksi dinding dengan ketebalan 30 cm merupakan dinding struktural atau dinding pemikul untuk menopang lantai di atasnya dan atap dak, yang pada masa itu lebih populer.

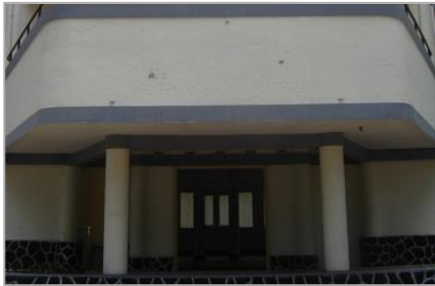
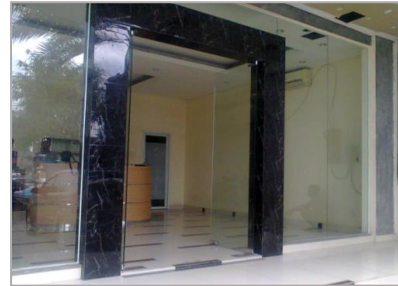
Gambar 19. Pintu Utama dulu  
Sumber : Seminar IPLBI

Gambar 20. Pintu Utama sekarang  
Sumber : Seminar IPLBI

Posisi pintu tidak berubah, perubahan terjadi pada materialnya, dulu material kayu dan kaca (gambar 19), sekarang material kaca *frameless* untuk memberi kesan transparan sesuai dengan kebutuhan sebuah bank yang bersifat terbuka (gambar 20). Sedangkan jendela terdiri dari 4 (empat) tipe, tipe pertama jendela kaca dengan 1 (satu) daun, terletak di bagian depan dan samping (gambar 21), tipe yang ke dua jendela dekoratif berbentuk bulat, di bagian samping bangunan (gambar 22) dan tipe ketiga jendela *bouvenlicht* atau ventilasi yang letaknya di samping bangunan (gambar 23), tipe ke empat jendela dengan kisi-kisi terletak dibagian samping tangga (gambar 24), tipe jendela 1 dan 2 dilihat dari dalam sangat serasi (gambar 25).

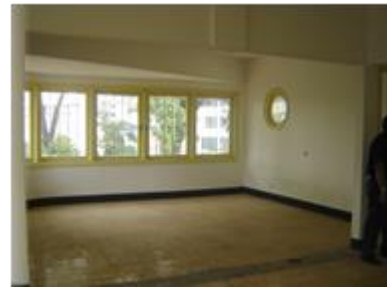
Gambar 25. Jendela 1 dan 2 dilihat dari dalam

Tidak ada perubahan bentuk dan material jendela pada bangunan ini, merupakan salah satu upaya dari arsiteknya untuk mempertahankan bangunan.

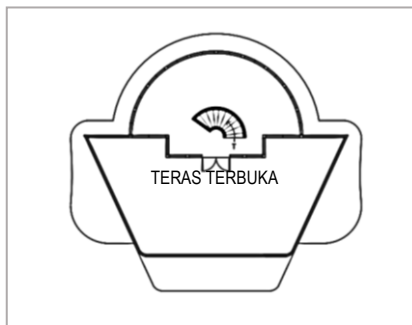
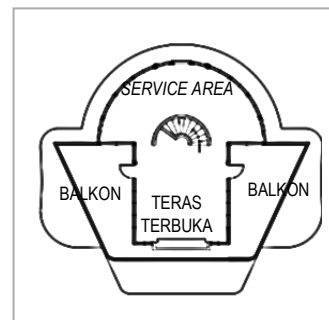
Dinding gedung Tigawarna mempunyai ketebalan 15 cm dan 30 cm, finishing acian dan cat, ketebalan dinding 15 sm dibuat disemua bagian ruangan yang fungsinya sebagai penyekat atau pembatas ruangan, sedangkan dinding dengan ketebalan 30 cm, terletak di area tangga, berupa dinding lengkung ini disebabkan karena dinding merupakan struktur pemikul bangunan.

Untuk menyesuaikan dengan kebutuhan beberapa perubahan pada dinding interior dilakukan, antara lain pembongkaran dinding penyekat hampir di setiap lantai dan diganti dengan penyekat kaca tempered untuk *banking hall* (gambar 24), tambahan tangga baru dari lantai 1 ke lantai 2 (gambar 25). Di lantai 2 tidak terjadi perubahan pada dinding, karena ruang tidur yang tertutup membutuhkan privasi (gambar 26), berubah fungsi menjadi ruang pimpinan yang juga tertutup dan membutuhkan privasi (gambar 27). Di lantai 3 terjadi perubahan yang cukup signifikan pada dinding, karena ruang tidur yang tertutup (gambar 26), berubah fungsi menjadi ruang kerja *staff* dan ruang *training* yang terbuka (gambar 27), sehingga dinding pembatas di area tersebut di bongkar, keaslian bangunan pada bagian ini hilang. Di lantai 4 terjadi perubahan yang terjadi pada dinding justru menutup bagian kanan kiri untuk diubah fungsinya menjadi balkon. Material yang digunakan ialah dinding bata dengan finishing plester cat sesuai dengan aslinya (gambar 30 dan 31).

Perubahan dinding sudah terasa dari lantai 1, pembongkaran dinding bata ruang makan (dulu) menjadi dinding kaca tempered di *banking hall* (sekarang) dikarenakan adanya kebutuhan sebuah bank dalam upaya menarik nasabah, di lantai 2 tidak ada pembongkaran dinding, karena fungsi ruang dulu (ruang tidur) dan sekarang (ruang pimpinan) mempunyai sifat yang sama (privat). Di lantai 3 terjadi pembongkaran semua dinding karena kebutuhan akan ruang kerja staff dan ruang training yang terbuka, di lantai 3 keaslian bangunan dipertahankan dengan tetap menggunakan lantai lama dari bahan ubin PC dan teraso. Di lantai 4 dibuat dinding baru sebagai penyekat antara teras terbuka dan balkon, material yang digunakan bata finish plester cat dengan warna sama dengan aslinya.

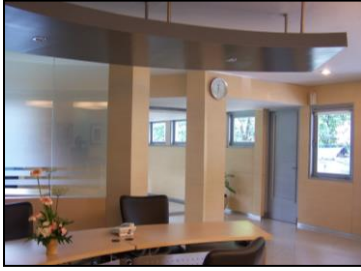
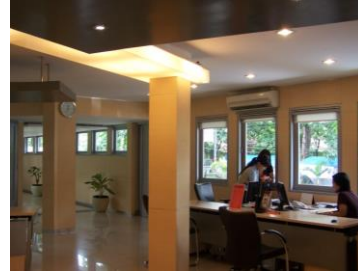
*Plafond* mempunyai susunan geometris, berwarna putih dari material asbes / eternit dengan lis kayu pada sambungan berwarna putih, tidak ada yang istimewa dari bentuk dan material *plafond* di Gedung Tigawarna, *plafond* hanya sebagai penutup rangka atap saja dan dudukan lampu.

Di beberapa ruangan, sudah banyak yang *plafond* rusak sehingga harus diganti namun berhubung material *plafond* ini sudah langka, maka *plafond* diganti dengan *gypsum*. Terdapat pengolahan *plafond* dibagian depan yaitu di ruang *Customer Service* dan *Banking Hall* (gambar 32 dan 33).

Gambar 32. PLAFOND  
Di Ruang *Customer Service* (Sekarang)  
Sumber : *Arsienarcon Konsultan Bandung*

Gambar 33. PLAFOND  
Di Ruang *Banking Hall* (Sekarang)  
Sumber : *Arsienarcon Konsultan Bandung*

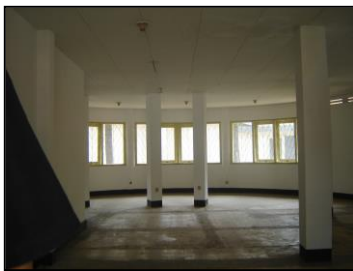
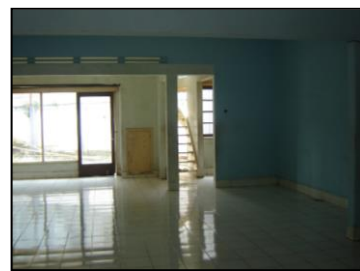
Lantai berfungsi sebagai tempat berpijak dan melakukan aktifitas dengan berjalan, bentuk lantai dibuat sesuai dengan denah nya, awalnya material yang digunakan adalah lantai PC (ubin), bentuk kotak dan motif polos, berwarna putih dan abu-abu. Untuk memenuhi kebutuhan sekarang lantai Gedung Tigawarna sudah banyak diganti, sebagian besar sudah menggunakan keramik, parket dan granit. Untuk mempertahankan keasliannya di sebagian ruang kerja masih menggunakan lantai lama. Beberapa ruang ada yang menggunakan parket yang memberi kesan hangat. Sedangkan ruang *costumer service* dan *banking hall* menggunakan material granit berwarna gelap untuk memberi kesan mewah dan *elegant* (gambar 34 dan 35).

Gambar 34. Lantai Area Kerja (Sekarang)  
Sumber : *Arsienarcon Konsultan Bandung*

Gambar 35. Lantai *Lobby* Dan *Banking Hall*  
(Sekarang)  
Sumber : *Arsienarcon Konsultan Bandung*

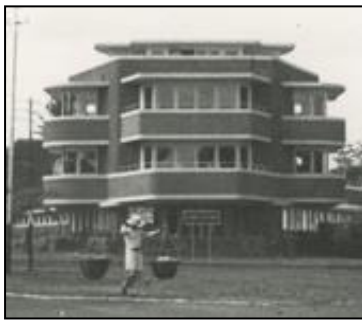
Gambar 44. Tampak *Fasade* Tahun 1923  
Sumber : arsiendarcon konsultan bandung, Aziz  
Ramadani /MVoice

Gedung Tigawarna sederhana, simetris, jujur dalam penggunaan material, terbuka ditandai dengan banyak kaca. Setelah berubah fungsinya bangunan Gedung Tigawarna mengalami perubahan pada elemen ruang dalamnya, perubahan yang terjadi dibutuhkan untuk penampilan bangunan sebagai bangunan komersial, ada perubahan *fasade* dengan menambahkan *brand image* bank BTPN, dinding tetap masif dan dominan, diselingi dengan kaca yang berpola, atap dak beton tidak berubah, terlihat masih kokoh dan kuat, pemeliharaan dilakukan management bank BTPN untuk menjaga kelestarian bangunan (gambar 44 dan 45).
