EVALUATION OF POS BLOC JAKARTA BUILDING ARCHITECTURAL CONSERVATION

¹ Student in the Undergraduate's (S-1) Study Program in Architecture at Parahyangan Catholic University

EVALUASI PELESTARIAN ARSITEKTUR POS BLOC JAKARTA

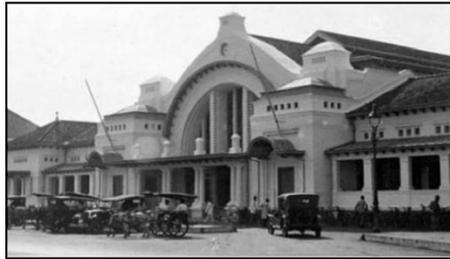
Gambar 4.1 Gambar Pos Bloc
Jaman Dulu
(Sumber: Google)

Dibangun pada tahun 1860 gedung pos bloc masa itu masih bernama Pos Telefon en Telegraf , sesuai dengan fungsinya yang melayani pos, telepon, dan telegram sejak tahun 1860-an. Kemudian pada tahun 1913 gedung ini dipugar oleh arsitek asal belanda , Van Hoytema yang prosesnya memakan waktu sampai tahun 1929 dan dikenal sebagai gedung PTT Pasar Baru. Lalu pada tahun 1963 , Soekarno meletakkan batu pertama peresmian gedung pos baru yang disebut Gedung Pos Ibukota (GPI).

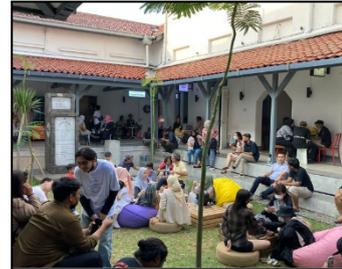
Gambar 4.3 Denah Pos Bloc Gambar 4.4 Hall Utama Gambar 4.5 Gambar Sayap Massa B
(Sumber: Pengelola & Google Photo)

Pada tahun 2021 , PT . POS bersama dengan PT.Ruang Kreatif Pos meresmikan gedung pos bloc jakarta sebagai ruang kreatif bagi anak muda atau yang biasa dikenal sebagai *creative hub* . Dampak perubahan fungsi berpengaruh pada aktivitas di dalamnya yang ikut berubah. Pada bagian hall (A) yang berada di tengah-tengah bangunan sekarang berfungsi sebagai tenant-tenant dari mitra umkm dalam bidang fashion. Sementara pada bagian sayap-sayap bangunan (B) khusus diperuntukan untuk tenant-tenant umkm yang bergerak di bidang kuliner. Pada bagian sayap-sayap bangunan terdapat penyesuaian layout yang dulunya adalah kantor-kantor penunjang yang memiliki banyak sekat sekarang disederhanakan sebagai penyesuaian fungsi retail.

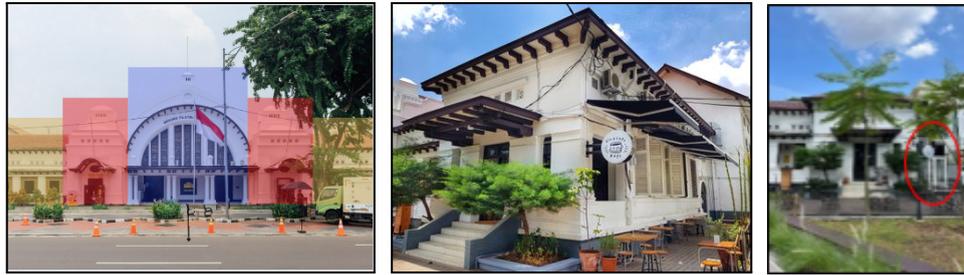
Gambar 4.6 Gambar Fasad & Penambahan Massa

Bangunan pos bloc ini memiliki massa yang simetris dengan denah dan fasadnya. Terdapat bagian tengah yang menonjol dengan menara di kedua sisinya dan sayap-sayap simetris di kedua sisi. Gaya arsitektur yang digunakan dalam bangunan ini adalah Art Deco Kolonial, yang ditandai dengan simetri yang kuat. Simetri ini bertujuan untuk menciptakan kesan harmoni dan keseimbangan pada bangunan. Selain itu, penggunaan simetri juga ingin menunjukkan kesan kekuatan, kestabilan, dan keindahan, sesuai dengan pandangan dunia pada masa itu. Terdapat perubahan secara massa bangunan dengan perubahan fungsi sekarang, yaitu adanya penambahan massa kecil baru di sisi sayap bangunan yang berfungsi sebagai kedai kopi. Hal ini tentunya kurang sesuai dengan undang-undang yang berlaku sebagaimana bangunan cagar budaya kelas A bentuknya tidak boleh diubah. Dengan adanya penambahan massa kecil ini dengan bentuk yang modern dan kontras dengan bangunan lama membuat bentuk bangunan menjadi tidak simetris, tidak sesuai dengan kondisinya dulu. Ciri khas dari bangunan dengan kesimetrisannya yang kuat menjadi dilemahkan akibat adanya penambahan massa tersebut.

Aspek	Pertimbangan dalam Pelestarian	Elemen Arsitektur	Strategi Pelestarian
Massa Bangunan	<p>Fungsi dan kebutuhan masa kini</p> <p>Undang-Undang pedoman</p>	Tata Massa Bangunan	<p>Restorasi tata massa bangunan agar tetap dikembalikan seperti keadaan semula gedung yang memiliki simetris massa yang kuat. Sesuai dengan peraturan gedung cagar budaya kelas A yang tidak memperbolehkan perubahan bentuk terutama fasad , sebaiknya</p>

pelestarian ; UU No 11 tahun 2010 Pasal 77 & Pasal 83 Perda Nomor 7 Tahun 2010 , Pasal 187 Perda No 9 tahun 1999		penambahan massa tambahan pada sisi sayap kanan bangunan dikembalikan ke kondisi semula karena mempengaruhi tampilan fasad bangunan.
--	--	--	--

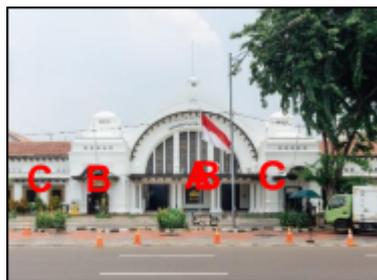
Gambar 4.7 Fasad Gedung Pos Bloc

Pintu A dipertahankan wujud aslinya dari aspek bentuk , material , dan warna namun pintu tersebut sekarang tidak terlihat dari luar. Penutupan pintu tersebut tentunya tidak memfungsikan pintu tersebut sebagaimana mestinya dan dari aspek visual pun juga memberikan kesan yang berbeda. Pintu B dipertahankan wujud aslinya dari segi aspek bentuk, material , warna dan masih tergolong dalam kondisi baik.

Pintu C dan Pintu D memiliki wujud yang dipertahankan dari aspek bentuk , material , dan warnanya. Ketahanan pintu tersebut dipengaruhi juga oleh kanopi yang menaungi di atasnya sehingga cuaca panas dan hujan tidak langsung mengenainya. Hal ini menjadi wujud adaptasi arsitektur kolonial terhadap iklim tropis Indonesia. Walau wujud asli pintu tersebut masih dipertahankan , terdapat tambahan pintu kaca sebagai dampak dari perubahan fungsi komersial.

Aspek	Pertimbangan dalam Pelestarian	Elemen arsitektur	Strategi Pelestarian
	Fungsi dan kebutuhan masa kini :	Pintu	Tindakan Preservasi pada pintu dengan bentuk yang masih dipertahankan wujud aslinya dengan merawatnya secara rutin dan

Fasad Bangunan	<p>Fungsi sekarang sebagai fungsi komersial memiliki kebutuhan untuk menarik minat pelanggan atau pengunjung.</p> <p>Pedoman Pelestarian : UU No 11 tahun 2010 Pasal 77 & Pasal 83 Perda Nomor 7 Tahun 2010 , Pasal 187 Perda No 9 tahun 1999 tentang Ketentuan Pelestarian dan Pemanfaatan Bangunan - Bangunan Cagar Budaya di DKI Jakarta</p>		<p>menjaganya dari hal-hal yang berpotensi merusak</p> <p>Tindakan rekonstruksi pada pintu di massa sayap kanan bangunan yang telah berubah sepenuhnya dari aspek bentuk, material , dan warna untuk disesuaikan dengan pintu-pintu yang masih dipertahankan. Tindakan serupa pada pintu massa sayap kiri bagian dalam agar memiliki keharmonisan dan keaslian dari fasadnya.</p>
		Jendela	<p>Tindakan rekonstruksi pada jendela-jendela baru dari segi posisi , bentuk , material , dan warna sesuai dengan jendela yang lama berdasarkan rekam jejak sehingga mengembalikan keaslian fasad bangunan. Atau jika rekam jejaknya tidak dikenali bisa dilakukan penyesuaian jendela massa sayap kanan dan massa sayap kiri sehingga karakter fasadnya yang simetris dipulihkan.</p>

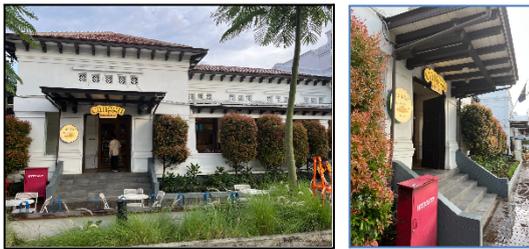
Gambar 4.12 Massa & Pintu Pos Bloc Sayap Kiri

Pada massa sayap kiri gedung pos bloc pintu terluarnya memiliki bentuk yang sama dengan pintu C dan D. Pintu lama masih dipertahankan dari aspek bentuk , material , dan warnanya. Namun pada pintu bagian dalam yang merupakan akses masuk ke restoran telah berganti sepenuhnya dengan tampilan modern dari aspek bentuk , material , dan warna baik pada kusen maupun daun pintunya. Secara tata cara konservasi perubahan daun pintu boleh dilakukan sedangkan untuk kusen harus dipertahankan sehingga bisa dikembalikan ke wujud aslinya.

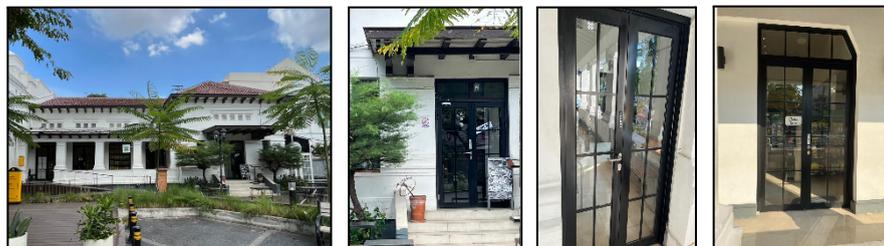
Gambar 4.14 Massa & Pintu Pos Bloc Sayap Kanan

Pada massa sayap kanan gedung Pos Bloc sekarang beralih fungsi sebagai kedai kopi. Pada massa sayap kanan ini pintu lama telah dihilangkan dan diganti oleh pintu kaca modern. Pada pintu minimarket di sebelah kirinya juga menggunakan pintu kaca yang baru dan sudah tidak ada pintu lama yang dipertahankan. Pintu-pintu ini telah pergantian baik dari daun pintu maupun kusenya.

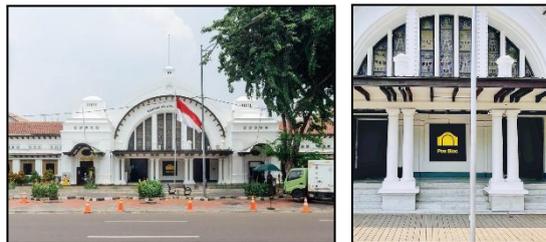
Gambar 4.17 Fasad Depan Massa Pos Bloc

Kolom pada fasad gedung pos bloc tetap dipertahankan dari aspek bentuk, material, dan warnanya. Kolom berjejer 2 yang berhimpitan ini biasa ditemukan pada bangunan Yunani kuno yang disebut sebagai "*dipteros*". Arsitektur kolonial banyak mengadopsi elemen-elemen arsitektur Yunani klasik tersebut dalam desain bangunan kolonial mereka. Secara bentuk kolom ini bisa digolongkan ke kolom Tuscan, hal ini juga didukung dengan ciri gaya arsitektur kolonial transisi yang sudah tidak lagi menggunakan kolom Doric dan Ionic dalam desainnya.

Kolom	<p>Tindakan Preservasi pada kolom dengan perawatan rutin dan menjaganya dari hal-hal yang berpotensi merusak menimbang posisi kolom yang berada di luar dan tidak adanya pagar pengaman.</p>
		Atap	<p>Tindakan preservasi pada material atap yang masih bisa dipertahankan dengan perawatan dan pemeliharaan rutin dan tindakan restorasi pada bagian atap yang kondisinya sudah termakan usia.</p>
		Dinding Eksterior	<p>Tindakan preservasi pada dinding eksterior dengan perawatan dan pemeliharaan rutin dari segi keutuhan material dan warna</p>

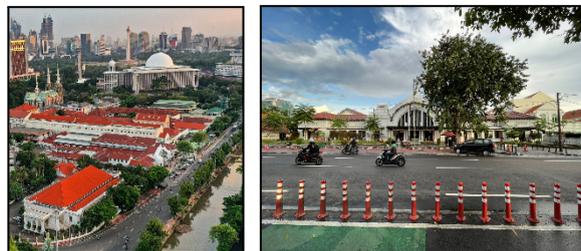
Gambar 4.18 Foto Aerial dan Fasad Pos Bloc

Atap pada bangunan pos bloc masih mempertahankan aspek bentuk, material, dan warnanya. Perubahan fungsi cenderung tidak memberikan dampak pada bagian atap gedung ini. Bentuk atap dominan menggunakan bentuk atap pelana dengan massa sayap kanan dan kiri menggunakan atap perisai. Material atap ada yang masih menggunakan genteng, namun

ada yang telah mengalami perubahan ke material metal. Bentuk atap pelana dan perisai dengan penutup genting dan pemakaian konstruksi tambahan sebagai ventilasi pada atap (dormer) banyak dipakai pada gaya arsitektur kolonial transisi

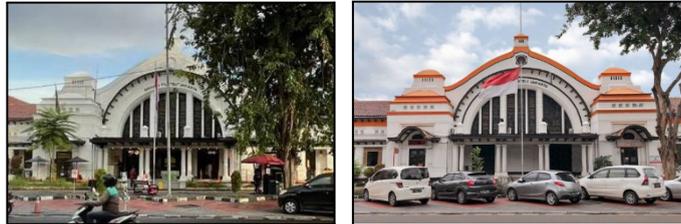
Gambar 4.19 Tampak Depan Gedung Pos Bloc
Sekarang (Kiri) & Dulu sebagai Kantor Pos (kanan)

Dinding pada bangunan bergaya kolonial identik dengan dinding yang tebal dengan adanya elemen-elemen dekoratif. Begitu juga dinding pada bangunan pos bloc ini , dinding eksteriornya tebal dan memiliki elemen dekoratif pilaster yang terlihat jelas pada kedua sisi menara. Dalam hubungannya dengan fungsi sekarang ini , dinding eksterior masih tetap dipertahankan secara bentuk. Namun secara warna telah berubah dari fungsi sebelumnya yang menggunakan warna oranye sebagai ciri warna pos indonesia. Hal tersebut sebagai adaptasi terhadap fungsi sekarang sehingga tidak mencirikan fungsi kantor pos lagi. Perubahan warna tersebut tidak berpengaruh terhadap perubahan karakter bangunan karena warna jingga sebelumnya adalah ciri dari kantor pos indonesia sedangkan perubahan sekarang yang dominan putih lebih mencirikan karakter bangunan-bangunan kolonial yang didominasi warna putih.

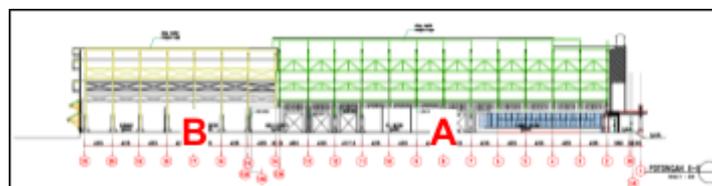
Gambar 4.20 Potongan Memanjang Gedung Pos Bloc
(Sumber: Pengurus)

Pada massa bagian A kolom memiliki bentuk , material , dan warna yang dipertahankan. Struktur arch nya ditumpu oleh sebuah kolom berwarna putih dengan hiasan ornamen sederhana. Kolom yang menonjol di antara dinding tersebut seperti kolom pilaster yang memiliki fungsi struktural. Kolom pilaster banyak ditemukan di gaya arsitektur art deco sebagai elemen dekoratif. Pada bagian B struktur archnya menerus hingga ke lantai dengan pengakhiran dudukan beton. Tampilannya secara bentuk dan material baru karena massa bagian

B adalah bangunan tambahan dari gedung pos bloc. Secara material menggunakan material baja dan secara bentuk berbeda karena dimensi dan detail sambungan baja tentunya berbeda dengan material kayu namun dari segi warnanya memiliki kesamaan dengan massa bagian B.

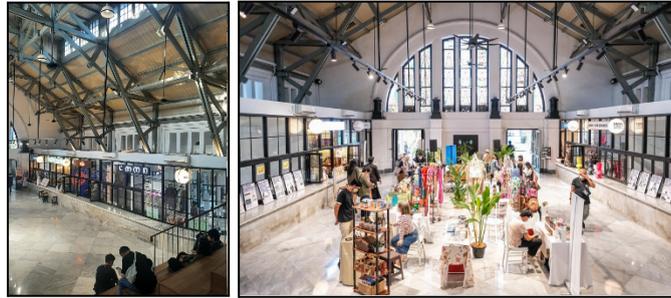
Gambar 4.23 Interior Massa A

Perubahan fungsi sekarang yang menjadi fungsi komersial menuntut kebutuhan ruang bagi para pelaku umkm untuk memasarkan produknya. Adanya penambahan massa tenant-tenant di area main hall menyebabkan tertutupnya sebagian besar kolom-kolom pada massa A. Sehingga secara visual ruang dalam pada interior main hall juga ikut berubah.

Aspek	Pertimbangan dalam Pelestarian	Elemen Arsitektur	Strategi Pelestarian
Ruang Dalam Bangunan	<p>Fungsi dan kebutuhan masa kini :</p> <p>Fungsi sekarang sebagai fungsi komersial memiliki kebutuhan untuk</p>	Kolom	<p>Tindakan Preservasi pada kolom (kolom pilaster dan kolom baja) disertai perawatan dan pemeliharaan rutin.</p>
		Pintu	<p>Tindakan Preservasi pada pintu yang masih dipertahankan wujud aslinya dengan merawatnya secara rutin dan menjaganya dari hal-hal yang berpotensi merusak</p>

<p>menarik minat pelanggan atau pengunjung.</p> <p>Pedoman Pelestarian : UU No 11 tahun 2010 Pasal 77 & Pasal 83</p> <p>Perda Nomor 7 Tahun 2010 , Pasal 187</p> <p>Perda No 9 tahun 1999 tentang Ketentuan Pelestarian dan Pemanfaatan Bangunan - Bangunan Cagar Budaya di DKI Jakarta</p>			<p>Adaptasi terhadap pintu-pintu yang telah diganti baru untuk mendukung kegiatan masa kini . Namun tetap dengan kesadaran agar esok ketika ingin dikembalikan lagi seperti semula hal tersebut memungkinkan dilakukan. Tindakan tersebut contohnya seperti tidak mengganti kusen lama dan memastikan pemasangan pintu baru bisa dibongkar tanpa merusak material lain ketika ingin dikembalikan seperti semula.</p>
	Jendela		<p>Tindakan Preservasi pada jendela yang masih dipertahankan wujud aslinya dengan perawatan rutin. Walau jendela lama sudah tidak fungsional karena penambahan kaca di belakangnya untuk kebutuhan masa kini , namun dari aspek bentuknya masih dipertahankan.</p> <p>Adaptasi jendela baru yang digunakan untuk mendukung kegiatan masa kini . Namun tetap dengan kesadaran agar esok ketika ingin dikembalikan lagi seperti semula hal tersebut memungkinkan dilakukan tanpa merusak material eksisting.</p>

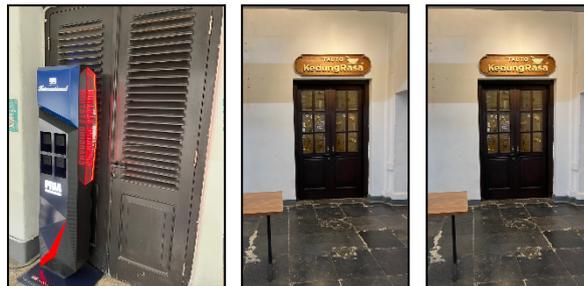
Gambar 4.24 Pintu-pintu yang masih dipertahankan

Beberapa pintu masih dipertahankan , ada yang dari segi aspek bentuk , material , dan warnanya yang masih dipertahankan namun ada juga yang telah mengalami perubahan warna. Meski dipertahankan , beberapa pintu tersebut tidak berfungsi sebagaimana mestinya karena posisinya yang terkunci dan hanya menjadi elemen dekoratif.

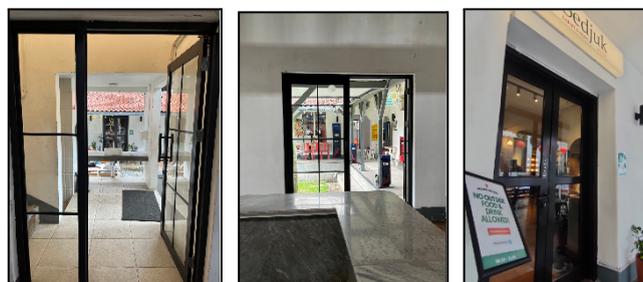
Gambar 4.25 Bentuk Pintu-Pintu Baru

Banyak pintu yang telah mengalami pergantian , baik dari segi bentuk, material, maupun warnanya. Pergantian ini dilakukan karena adanya kebutuhan fungsi komersial, terutama dalam sebuah restoran, yang membutuhkan pintu transparan untuk memberikan kesan mengundang kepada pengunjung dan menjaga suhu di dalam ruangan. Pintu-pintu modern yang terpasang

pada transisi sayap bangunan merupakan penambahan untuk keamanan sehingga sebagai tindakan adaptasi hal tersebut diperbolehkan asal bisa dikembalikan lagi seperti kondisinya semula. Sedangkan pintu pada akses restoran hanya mengalami perubahan daun pintu saja , kusennya tetap dipertahankan yang secara tata cara konservasi diperbolehkan. Namun bentuk pintu-pintu baru yang berbeda-beda secara visual , mengganggu keharmonisan ruang karena banyaknya jenis pintu yang digunakan dan gaya pintu yang berbeda satu sama lain.

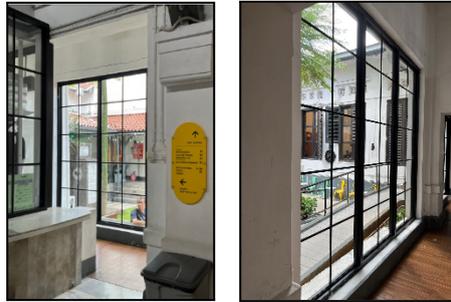
Gambar 4.26 Kondisi Jendela Baru

Kondisi Jendela yang berbatasan dengan sayap bangunan kiri dan kanan mengalami perubahan dari aspek bentuk , material , dan warna.. Penggunaan jendela *french window* ini kurang cocok diterapkan pada gaya bangunan pos bloc yang karakteristik gayanya adalah gaya kolonial transisi , gaya jendela *french window* tidak ditemukan dan bukan suatu ciri gaya kolonial transisi sehingga penggunaannya terasa kurang tepat dan tidak sesuai.

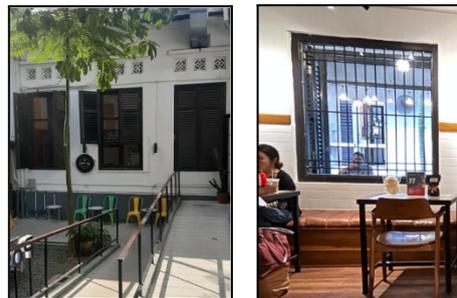
Gambar 4.27 Kondisi Jendela Eksisting

Beberapa jendela yang ada dipertahankan dengan bentuk jendela jalusi yang terbuat dari kayu gelap. Jendela jalusi merupakan elemen arsitektur umum yang digunakan pada bangunan kolonial. Jendela jalusi dirancang dengan mempertimbangkan iklim tropis Indonesia yang panas dan lembap, untuk memberikan ventilasi udara yang cukup. Namun, jendela ini tidak berfungsi dengan baik karena adanya penambahan kaca mati di belakangnya. Penambahan kaca ini dilakukan karena ruangan di dalam bangunan digunakan sebagai restoran yang menggunakan pendingin udara buatan. Jadi, jendela eksisting tersebut saat ini hanya memiliki peran dekoratif.

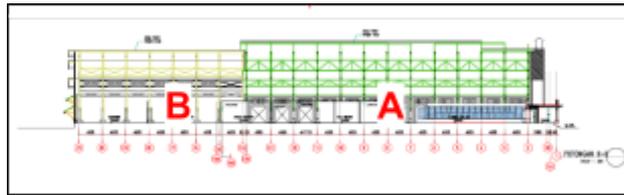
Gambar 4.28 Potongan Memanjang Gedung Pos Bloc
(Sumber : pengelola)

Lantai gedung massa A dan massa B masih mempertahankan kondisi eksisting yang ada sehingga dari aspek bentuk , material , dan warna masih sama. Pada massa A kondisi lantai masih cenderung baik dengan material marmer berwarna terang. Pada massa B kondisi lantai cenderung kurang baik. Kondisi lantai banyak yang tercoak dan terkelupas. Beberapa nat lantai tidak segaris dan banyak tambalan-tambalan semen. Hal ini tentunya merusak secara estetika dari segi visual ruang dalamnya. Selain itu peralihan fungsi komersial yang sering juga diadakan konser di gedung ini menjadi perhatian khusus mengenai dampaknya terhadap lantai-lantai dengan umur yang tergolong tua.

Lantai		<p>Tindakan preservasi pada lantai marmer yang masih dipertahankan dengan perawatan rutin Restorasi lantai bangunan pada massa B dengan material dan warna yang sama dikarenakan kondisi lantai banyak yang sudah tidak layak.</p>
	Langit-langit		<p>Preservasi plafon disertai dengan perawatan dan pemeliharaan rutin</p>
	Dinding Interior		<p>Tindakan preservasi pada dinding interior dan perbedaan material pada ruang retail tambahan sehingga bisa dibedakan antara elemen asli dan elemen tambahan</p>

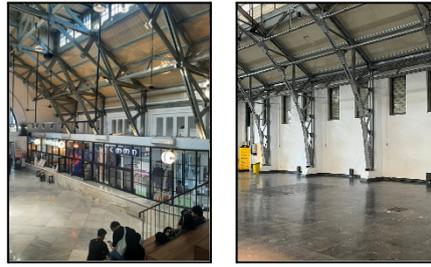
Gambar 4.33 Dinding Interior
(Sumber: Dokumentasi Pribadi)

Dinding interior pada massa A sudah mengalami perubahan dari aspek bentuk , material , dan warna. Perubahan fungsi sebagai fungsi komersial yang pada area ini berfungsi untuk mewadahi tenant-tenant yang menjual produk fashion menuntut adanya transparansi untuk menampilkan display produk fashion mereka. Hal ini menyebabkan tampilan dinding pada area tersebut berganti menjadi kaca-kaca transparan bergaya modern dengan material metal. Dinding-dinding di atasnya mempertahankan bentuk , material , dan warna yang ada dengan material bata bercat putih yang memiliki bukaan-bukaan sebagai ventilasi ruangan.

Dinding Interior pada massa B memiliki bentuk , material , dan warna yang sama. Menggunakan material batu bata bercat putih dengan bukaan-bukaan di atasnya. Namun bukaan-bukaan tersebut telah mengalami perubahan dengan adanya penambahan kaca mati.

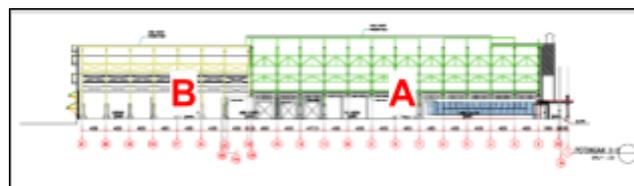
Gambar 4.36 Potongan Memanjang Gedung Pos Bloc

Kolom-kolom struktural dipertahankan wujudnya dari aspek bentuk , material , dan warna. Kondisi kolom-kolom tersebut masih tergolong cukup baik dan terawat ketika penulis melakukan survey.

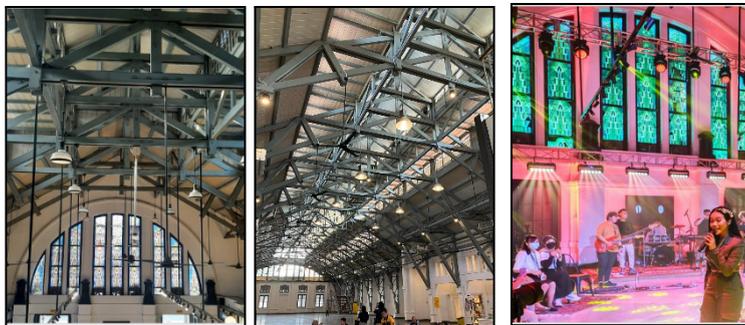
Gambar 4.39 Struktur Atap massa A

Struktur atap massa A yang dipertahankan wujudnya dari dulu hingga sekarang dari aspek pelestarian sangat baik. Namun dengan material kayu pada struktur arch truss yang sudah tergolong tua dari segi usia dapat menyebabkan penurunan kekuatan dan kekakuan pada struktur kayu jika tidak dirawat dengan baik. Apalagi dengan fungsi sekarang sebagai creative hub yang tidak jarang terdapat pentas seni , konser dan hiburan lainnya menggunakan struktur tersebut untuk menggantung lampu-lampu panggung dengan beban yang cukup berat. Pada kondisi yang sekarang , penempatan lampu gantung sudah tepat karena berada pada titik simpul , namun untuk kedepannya ketika adanya penambahan lampu gantung tambahan untuk kegiatan konser dan sebagainya perlu diperhatikan dan diawasi penempatannya sehingga tidak mengancam struktur bangunan ini.

Aspek	Pertimbangan dalam Pelestarian	Elemen Arsitektur	Strategi Pelestarian
Konstruksi	Fungsi dan kebutuhan masa kini Pedoman Pelestarian : UU No 11 tahun 2010 Pasal 77 & Pasal 83 Perda Nomor 7 Tahun 2010 , Pasal 187	Badan	Preservasi pada elemen struktur kolom disertai perawatan rutin
		Atap	Preservasi pada elemen struktur atap arch truss disertai perawatan rutin dan menghindari penggunaan dekorasi yang berlebihan dan mengancam kondisi struktur atap
