## **ADAPTATION AND CONSERVATION OF THE FINE ARTS MUSEUM IN THE KASATRIYAN COMPLEX AT THE KERATON OF YOGYAKARTA**

**<sup>1</sup>Arthur Pramudya. <sup>2</sup>Dr. Ir. Alwin Suryono S., M.T.**

*<sup>1</sup> Student in the Bachelor's (S-1) Study Program in Architecture at  
Parahyangan Catholic University*

## **ADAPTASI DAN PRESERVASI MUSEUM LUKISAN KOMPLEK KASATRIYAN, KERATON YOGYAKARTA**

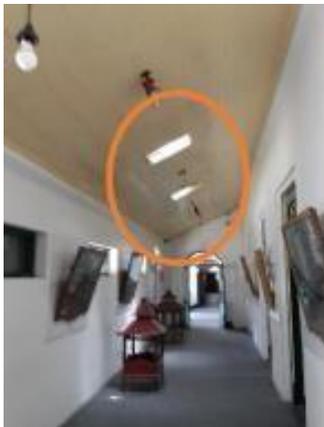
Figur 4. Skylight interior

- (3) Kerusakan pencahayaan buatan dalam ruangan, tersimpan fitting lampu yang sudah tidak terpakai
- (4) Penimbunan daun dan kotoran pada *skylight* Gedhong Maduretna
- (5) Sudah mengalami pengecatan ulang pada dinding, *plafond*, dan ornamentasi bangunan.
- (6) Kerusakan pada sirap asbes penutup atap Gedhong Maduretna.

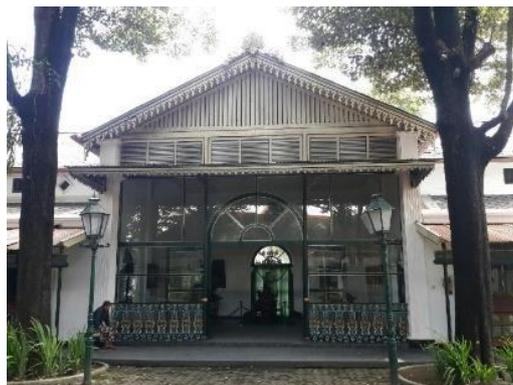
Figur 21. Pintu utama

Saat ini terbentuk ambiguitas terhadap periode pembangunan dinding kaca dengan elemen di sekitarnya. Maka dari itu diperlukan pergantian struktur fasad dengan besi dan *spider fitting* sebagai struktur penahan kaca. Hal ini dimaksudkan agar terbentuk diferensiasi antara penambahan elemen baru dengan elemenelemen bersejarah.

Sebagai hasilnya, Gedhong Maduretna memiliki diferensiasi elemen antara ketiga periode secara jelas.

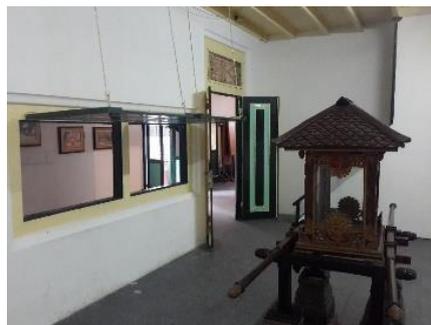
Figur 23. Kondisi ruang di sebelahnya

Gambar di atas terletak pada sayap timur bangunan, atau pada ruang di timur bangunan. Dapat terlihat bahwa keadaan penghujung bangunan tidak difungsikan, sedangkan menjadi tempat penyimpanan lemari-lemari bekas. Efek yang berdampak pada ruangan tersebut adalah berkurangnya pencahayaan alami yang seharusnya mampu didapatkan dari bukaan tersebut. Berbeda dengan ruang di sebelahnya dimana pencahayaan alami dapat masuk ke dalam ruangan.

Mencontoh dari ruang di sebelahnya, solusi yang dapat dilakukan adalah dengan memindahkan lemari-lemari pada pojok ruangan. Sehingga pintu di penghujung ruangan Gedhong Maduretna dapat dibuka, maka sirkulasi ruangan tidak lagi terganggu dan fungsi keseluruhan ruang menjadi lebih efektif.
