PENILAIAN KONDISI PERKERASAN JALAN BERBASIS PERANGKAT LUNAK PADA RUAS JALAN YOGYAKARTA–MAGELANG

In this study a software-based modeling study that can accommodate the needs to determine the surface conditions of pavement, plan for handling road damage, and predict the remaining life of pavement services. The data used in this study are primary data from the Pavement Condition Index survey on a Yogyakarta–Magelang road segment Magelang, KM 10+000–KM 11+000, and secondary data, in the form of Surface Distress Index data, International Roughness Index data, and traffic data obtained from the National Road Planning and Supervision of the Special Province of Yogyakarta. The software used in this study is Borland Delphi 7.0 software. From this study, a software called Modrova was produced. This study shows that the Modrova software is valid to use because the resulting error is relatively small.

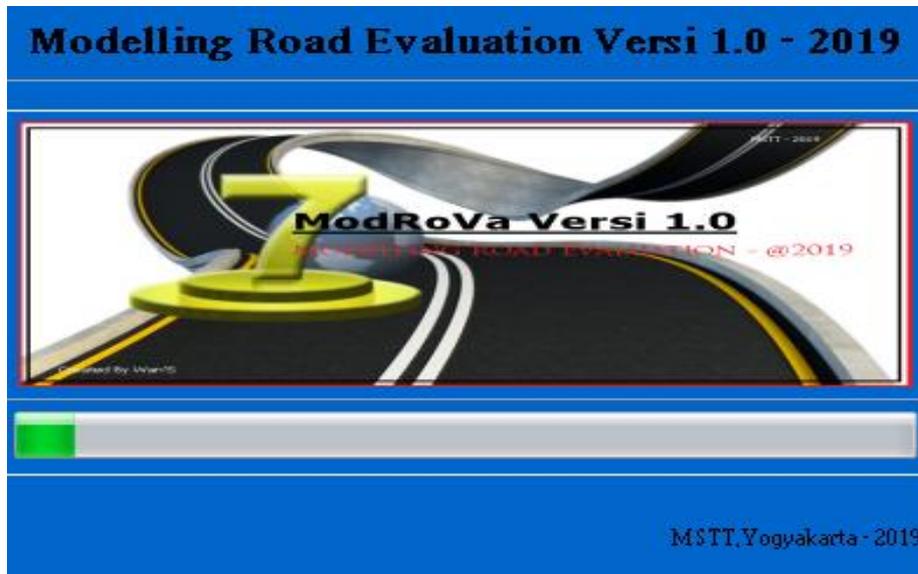
Gambar 3 Tampilan Pembuka Perangkat Lunak Modrova Versi 1.0

Perangkat lunak yang dihasilkan dari penelitian ini bernama Modrova versi 1.0, yang merupakan singkatan dari Modelling Road Evaluation, yang memanfaatkan perangkat lunak Borland Delphi 7.0. Tampilan pembuka Modrova versi 1.0 diperlihatkan pada Gambar 3. Setelah *input* data dilakukan dengan benar, *output* kondisi perkerasan dapat dilihat pada
