# INSPEKSI KESELAMATAN JALAN DI RUAS JALAN NASIONAL KOTA JAMBI

**Imam Budy Prastiyo**

Politeknik Transportasi Darat Indonesia-STTD

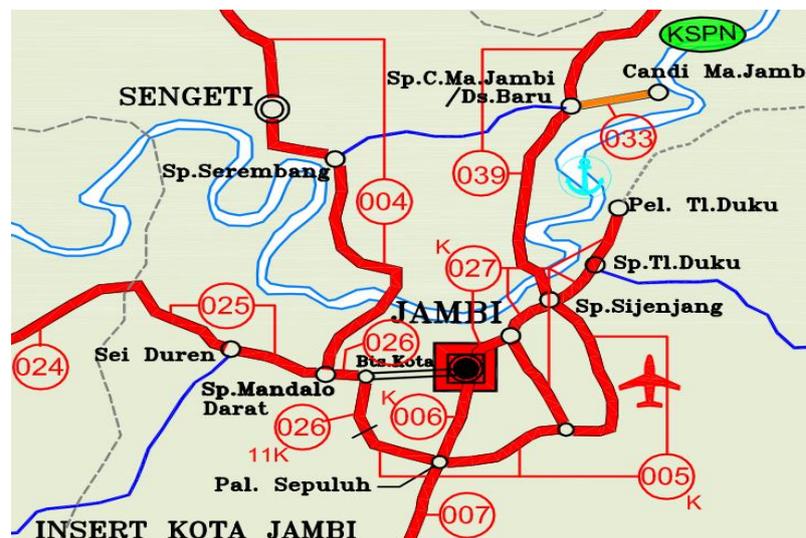
Gambar 1 Jaringan Jalan Nasional di Kota Jambi

Inspeksi keselamatan jalan pada penelitian ini dilakukan di ruas-ruas jalan nasional di Kota Jambi. Jumlah ruas jalan yang diamati adalah 15 ruas, yaitu (1) Jalan Sultan Agung, (2) Jalan Sultan Thaha, (3) Jalan Raden Pamuk, (4) Jalan Yos Sudarso, (5) Jalan Husni Thamrin (6) Jalan Gatot Subroto, (7) Jalan Jenderal Sudirman, (8) Jalan Soekarno-Hatta, (9) Jalan Lingkar Barat V, (10) Simpang Pal Sepuluh–Simpang Pal Merah–Lingkar Timur I, (11) Lingkar Timur I–Lingkar Timur II–Sijenjang, (12) Jalan Surya Dharma, (13) Jalan Pangeran Hidayat dan Jalan Mayor Marzuki, (14) Jalan Muhammad Yamin, dan (15) Batas Kota Jambi/Simpang Rimbo–Simpang Pal Sepuluh. Jaringan jalan nasional di Kota Jambi tersebut dapat dilihat pada Gambar 1. Hasil inspeksi pada masing-masing ruas jalan tersebut dapat dilihat pada Tabel 1.

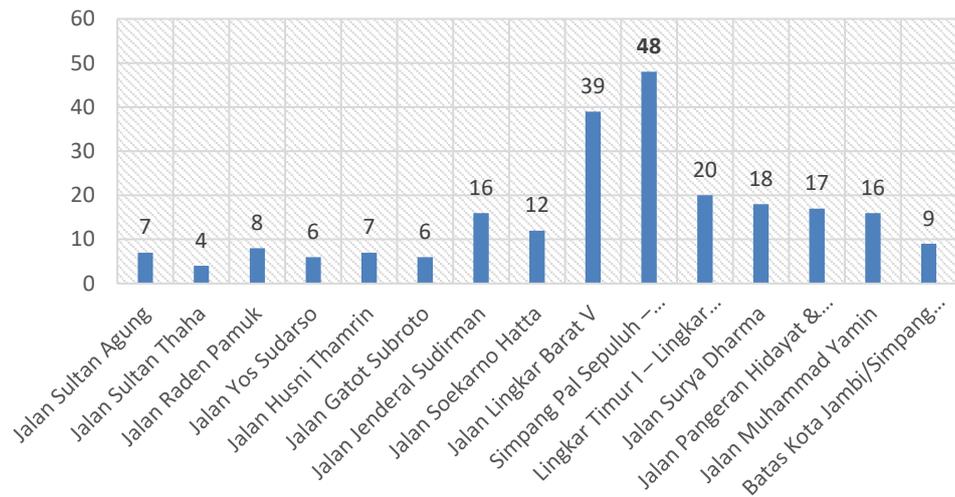
**Gambar 2** Jumlah Defisiensi di Masing-Masing Lokasi

Hasil inspeksi keselamatan jalan yang diperoleh langsung dengan melakukan survei di lapangan dapat dilihat pada Gambar 2. Pada Gambar 2 tersebut terlihat bahwa ruas yang mempunyai defisiensi terbanyak adalah Simpang Pal Sepuluh–Simpang Pal Merah–Lingkar

Timur I, dengan jumlah 48 lokasi defisiensi, baik yang bersumber dari aspek jalan maupun yang bersumber dari perlengkapan dan bangunan pelengkap jalan, seperti yang terdapat pada kolom keterangan pada Tabel 1. Pada Tabel 2 disajikan beberapa sampel dokumentasi defisiensi yang ditemukan pada masing-masing ruas jalan.
