KONSERVASI ARSITEKTUR *INDIES* PADA RUMAH ABU DI KAMPUNG KAPITAN 7 ULU PALEMBANG

Magister Arsitektur, Fakultas Teknik, Universitas Katolik Parahyangan

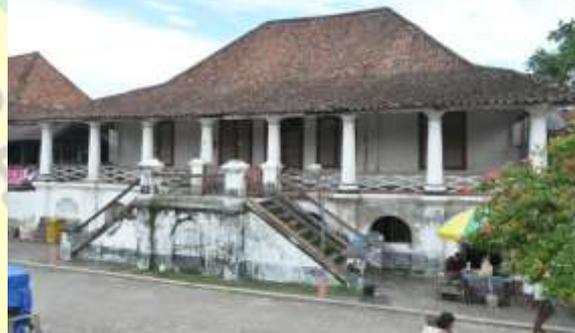
Bangunan Rumah Abu Kampung Kapitan
(Rumah Tinggal dan Rumah Abu)

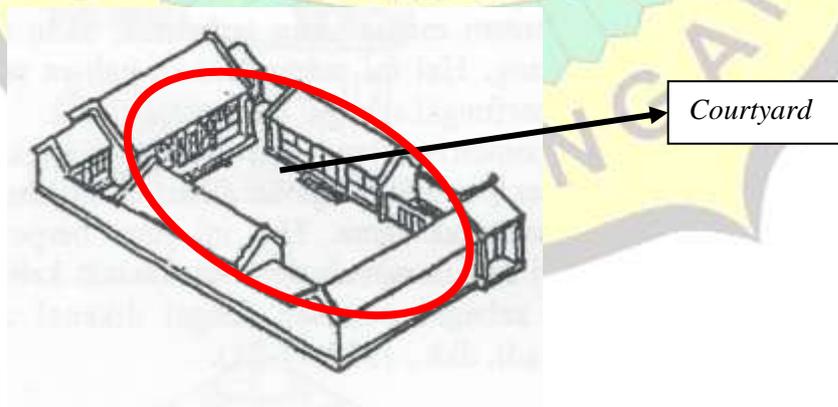
Tipikal Rumah Cina yang Mempunyai *Courtyard*

Courtyard merupakan ruang terbuka pada rumah Cina. Ruang terbuka ini sifatnya lebih privat. Biasanya digabung dengan kebun/taman. Rumah-rumah gaya Cina Utara sering terdapat *courtyard* yang luas dan kadang-kadang lebih dari satu, dengan suasana yang romantis. Tapi di daerah Cina Selatan dimana banyak orang Cina Indonesia berasal, *courtyard* nya lebih sempit karena lebar kapling rumahnya tidak terlalu besar (Khol, 1984:21).

Rumah-rumah orang-orang Cina Indonesia yang ada di daerah Pecinan jarang mempunyai *courtyard*. Walaupun ada ini lebih berfungsi untuk memasukkan cahaya alami siang hari atau untuk ventilasi saja. *Courtyard* pada arsitektur Cina di Indonesia biasanya diganti dengan teras-teras yang cukup lebar.

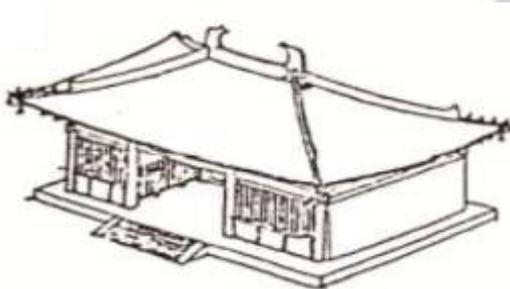
Atap Jurai (*pitched roof/Wu Tien*)
Sumber: Khol, 1984: 26

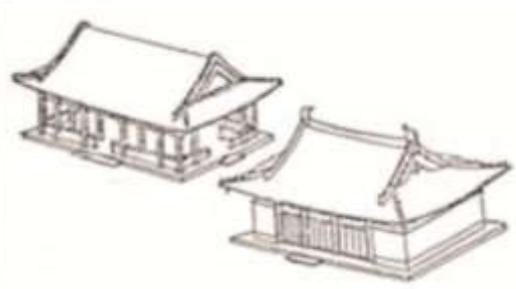
Kombinasi Atap Jurai Dengan Pelana (*half-pitched roof and half gable roofs/Hsuan Shan*)
Sumber: Khol, 1984: 26

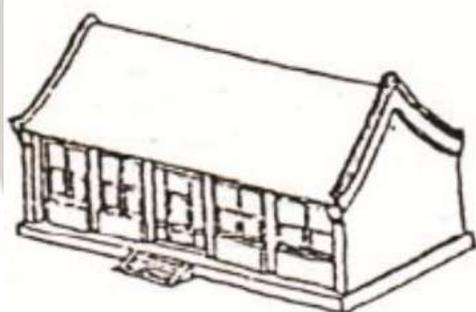
Atap Pelana Dengan Dinding Tembok (*gable roof with solid walls and the ends/Ngang Shan*)
Sumber: Khol, 1984: 26

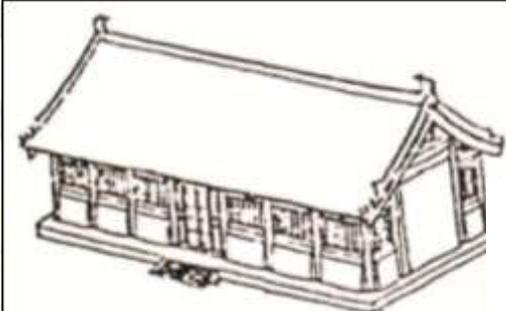
Atap Pelana Dengan Tiang-Tiang Kayu (*gable roof supported by wooden truss at the ends/Hsuan Shan*)
Sumber: Khol, 1984: 26

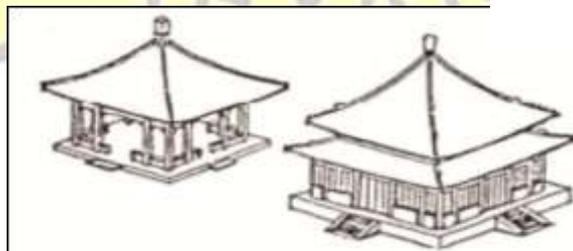
Atap Piramida (*half-pitched roofs/Tsuan Tsien*)
Sumber: Khol, 1984: 26

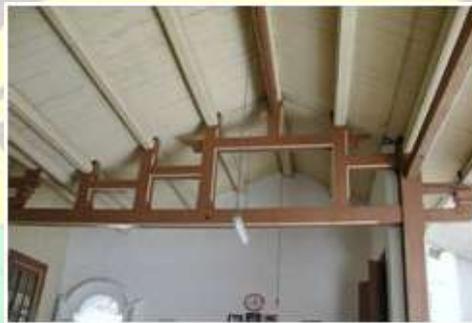
Rangka Penyangga Atap Yang Diperlihatkan Sebagai Dekorasi Pada Rumah di Daerah Pecinan

Keahlian orang Cina terhadap kerajinan ragam hias dan konstruksi kayu, tidak dapat diragukan lagi. Ukir-ukiran serta konstruksi kayu sebagai bagian dari struktur bangunan pada arsitektur Cina, dapat dilihat sebagai ciri khas pada bangunan Cina. Detail-detail konstruktif seperti penyangga atap (*tou kung*), atau pertemuan antara kolom dan balok, bahkan rangka atapnya dibuat sedemikian indah, sehingga tidak perlu ditutupi. Bahkan diperlihatkan telanjang, sebagai bagian dari keahlian pertukangan kayu yang piawai.

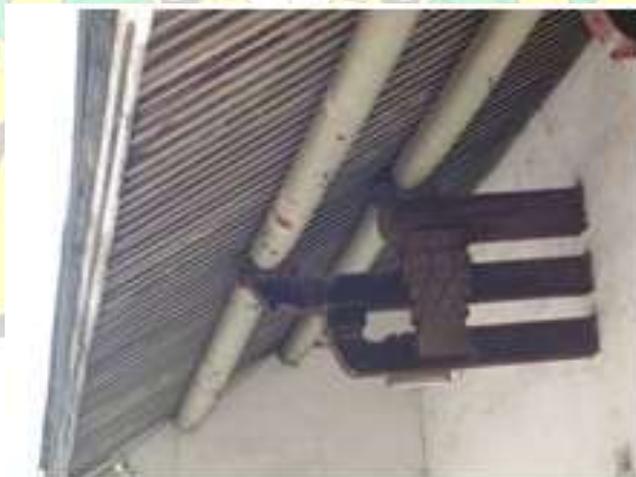
Gambar 3.10 Struktur Penyangga Atap Yang Menjadi Salah Satu Ciri Khas Rumah-Rumah Orang Cina di Daerah Pecinan

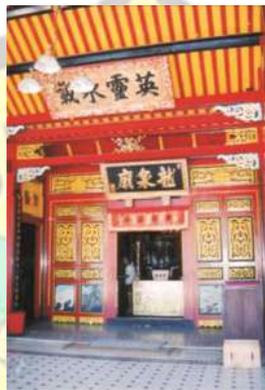
Penerapan Warna Merah dan Kuning
Sumber: <http://pecinan.net/> diunduh April 2013

Warna pada arsitektur Cina mempunyai makna simbolik. Warna tertentu pada umumnya diberikan pada elemen yang spesifik pada bangunan. Meskipun banyak warna-warna yang digunakan pada bangunan, tapi warna merah dan kuning keemasan paling banyak dipakai dalam arsitektur Cina di Indonesia. Warna merah banyak dipakai di dekorasi interior, dan umumnya dipakai untuk warna pilar. Merah menyimbolkan warna api dan darah, yang dihubungkan dengan kemakmuran dan keberuntungan. Merah juga simbol kebajikan, kebenaran dan ketulusan. Warna merah juga dihubungkan dengan arah, yaitu arah Selatan, serta sesuatu yang positif. Itulah sebabnya warna merah sering dipakai dalam arsitektur Cina.

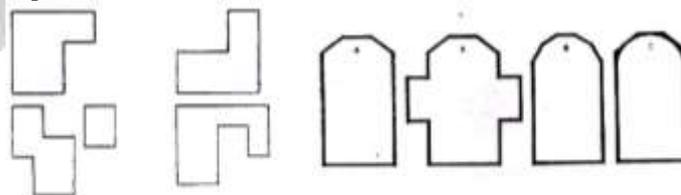
Beberapa bentuk variasi denah antara lain berbentuk U, L dan I.

Bentuk Variasi Denah Hunian Kolonial
Sumber: Noriady 27,1999 dan Yulianto Sumalyo 233,1998

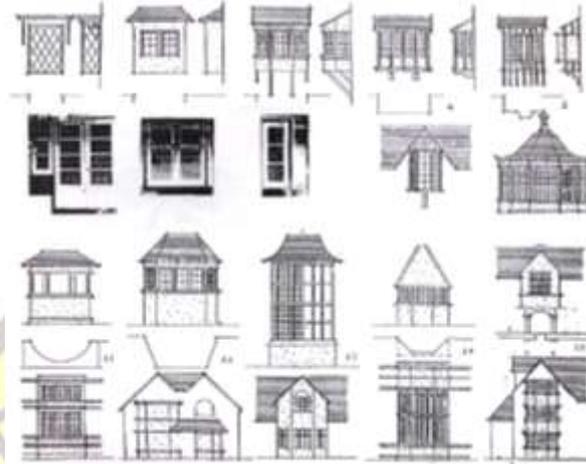
Umumnya memiliki dua daun dengan bahan kaca atau kisi-kisi/ rangka. Bentuk atap perisai dngan kemiringan 35° - 60° .

Bentuk Variasi Bukaan Pintu, Jendela dan Atap

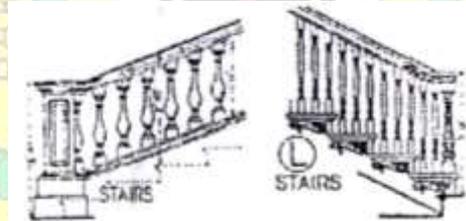
Bentuk Variasi Tangga

Dipengaruhi arsitektur palladian yaitu gaya arsitektur Eropa yang berkembang sekitar tahun 1710-1715 Masehi.

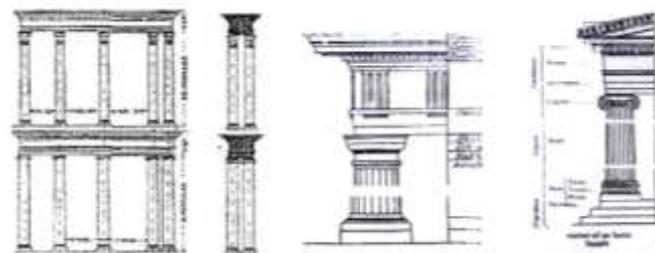
Semicircular Coulumns, Coupled, bentuk Dorik dan Bentuk Ionik

kolom pada bangunan kolonial banyak dipengaruhi oleh kolom-kolom pada zaman klasik yang antara lain ionik, dorik dan variasinya.

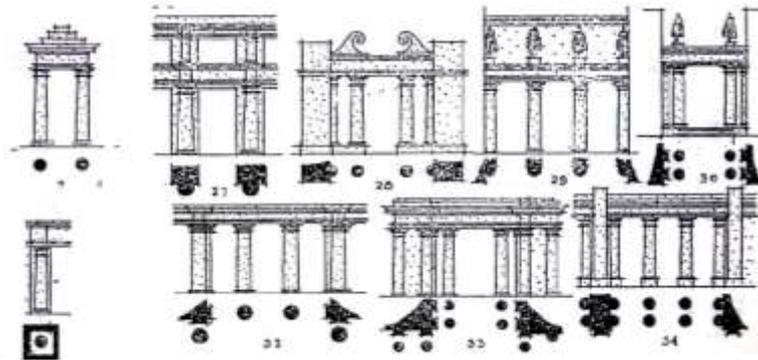
Beberapa Variasi Bentuk Kolom Kolonial
Sumber: John Theodore Haneman: 15

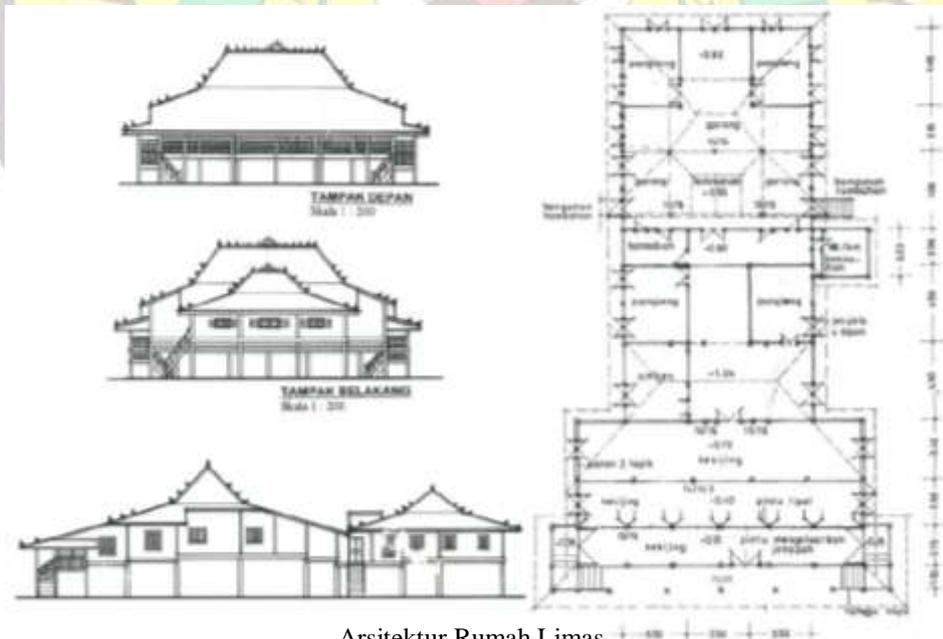
Arsitektur Rumah Limas
Sumber: Ari Siswanto: 1997

Rumah limas Palembang tidak mengarah pada mata angin atau posisi matahari, tapi lebih berorientasi pada prasarana transportasi utama yaitu sungai. Bangunan rumah limas Palembang berbentuk empat persegi panjang mengarah ke belakang. Bagian depan rumah disebut *luan* dan bagian belakang disebut *buri*, bagian dalam rumah disebut *jero ruma* serta bagian luar rumah disebut *jabo ruma*, sedangkan denah pokok rumah disebut *badan ruma*.

Berdiri diatas tiang yang disebut *cagak* atau *sako* yang ditanamkan di dalam tanah dan diberi tapakan dari balok kayu. Bahan tiang/*cagak* ini umumnya kayu kelas 1 yang tahan lama pada kondisi rawa-rawa/berair, biasanya jenis kayu yang dipakai adalah tembesu dan ungleng. Lantai yang disebut juga *galar* tersusun dalam pembagian ruang dalam rumah Limas pada umumnya adalah sebagai berikut:

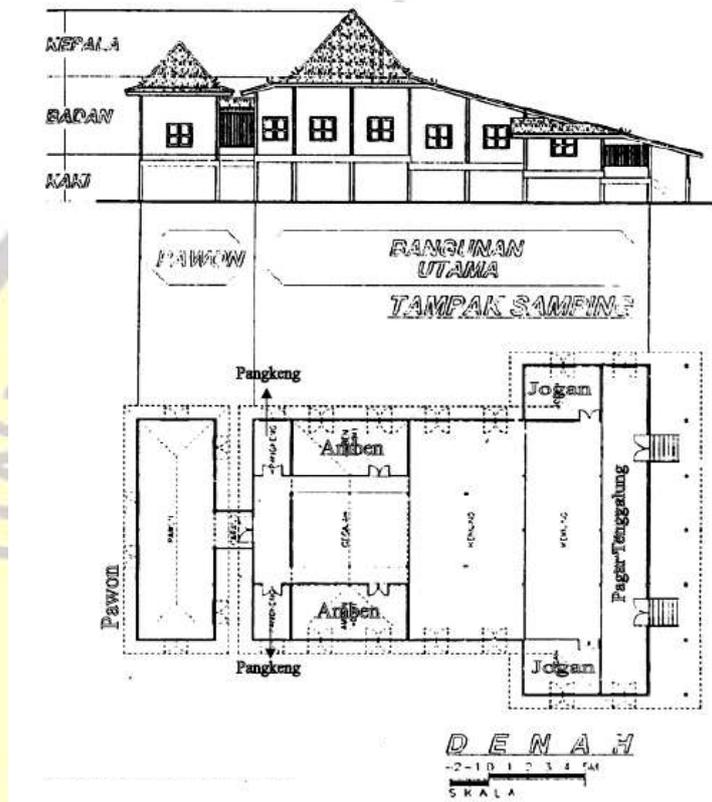
Arsitektur Rumah Limas

1. Ruang *Pagar Tenggalung*, di bagian depan rumah di kiri dan kanan;
2. Ruang *Jogan* (terletak pada bagian kiri dan kanan antara *pagar tenggalung* dan ruang *gegajah*);
3. Ruang *Gegajah*, ruang inti dibawah atap dan piramida yang curam;
4. Ruang Kepala Keluarga, ruang inti dibawah atap dan piramida yang curam di sebelah kanan;
5. Ruang *Pangkeng* (kamar tidur), ruang inti dibawah atap piramida yang curam;
6. *Amben*, ruang keluarga;
7. *Pawon*, dapur;
8. *Gawang buri*.

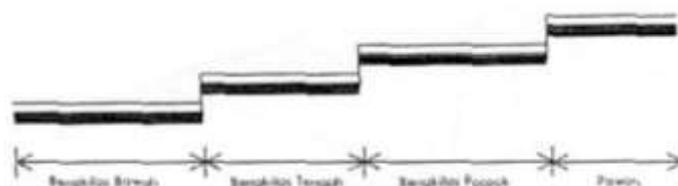
Memiliki perbedaan ketinggian lantai yang dikenal sebagai *kekijing*. *Kekijing* tersebut mempunyai arti dan fungsi tertentu yang melambangkan suatu filosofi dari letak ruang. Lantai yang paling tinggi mempunyai sifat paling pribadi atau bagi orang yang mempunyai kedudukan tinggi, sedangkan lantai paling rendah bersifat umum atau berkedudukan rendah. Maksud *kekijing* juga untuk menghormati orang yang lebih tua dengan menempatkannya pada *kekijing* yang lebih tinggi.

Pola Trap-trapan Ruang atau *Kekijing* Pada Rumah Limas Palembang yang
Menunjukkan tingkatan *privacy*
Sumber: Noriady: 23: 1999

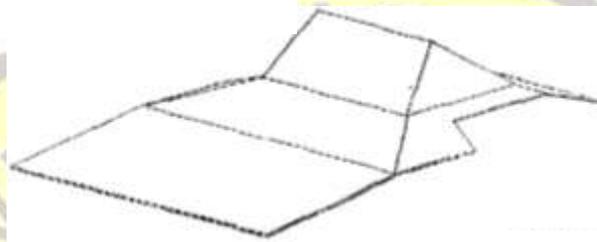
Atap berbentuk limas dimana puncaknya terletak di atas ruang *gegajah* dan dilengkapi dengan ornamen/dekorasi berupa tanduk, dan pada bagian tengah bubungan terdapat ornamen *simbar*. Atap pada bangunan tambahan/penunjang berbentuk pelana atau perisai. Konstruksi atap memakai struktur kayu, memakai rangka kuda-kuda, balok nok atau *alang sunan*, *alang pendek* dan *alang panjang*, gording, usuk, reng. Konstruksi tersebut diperkuat dengan *skeor*, *samberangin* dan *udur-udur*. Sedangkan plafond rumah disebut *kajang angkap* dengan dilengkapi *gulmat* dan *rambatan tikus*. (Gelar Kebangsawanan Kaitannya dengan Rumah Limas Palembang, 1994 dan Anwar Arifai, 1987)

Isometri Atap Limas Palembang
Sumber: Noriady: 24: 1999

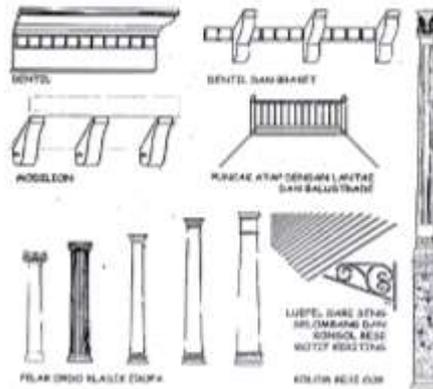
Ornamen Arsitektur Indies Dengan Beberapa Detail Art Nouveau
 Sumber: Ida Rahayu: 54: 2007

Menggunakan detail ornamen seperti dentils, bracket, modillios, dan puncak atap terdapat lantai datar, pilar ordo klasik, luifel seng dengan konsol besi keriting.

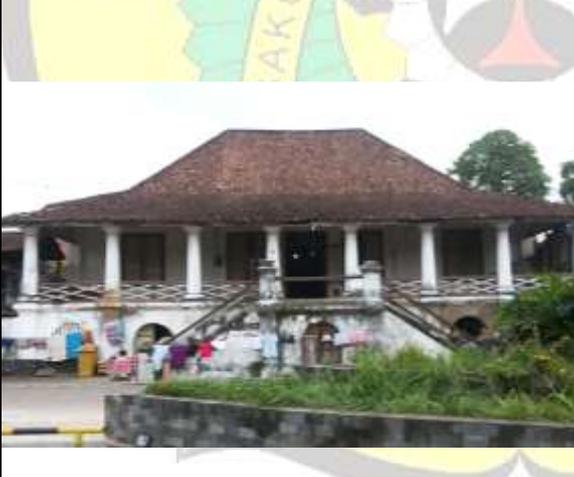
Tampak Depan	Perlakuan

<p>Pada tampak depan rumah abu harus tetap dipertahankan karena menggunakan langgam dari tiga kebudayaan yaitu Palembang, Cina, dan Belanda.</p> <p>Dari tampak bangunan rumah abu ini diketahui bahwa bangunan ini merupakan terangan pada lingkungan komplek Kampung Kapitan di Palembang.</p> <p>Akan lebih baik lagi lumut pada dinding bata dibersihkan, plesteran pada dinding dan kolom diperbaiki, dan <i>balustrade</i> yang sudah hilang dibuat dengan menggunakan material yang baru tetapi dalam bentuk yang sama.</p>
Struktur Utama	Perlakuan

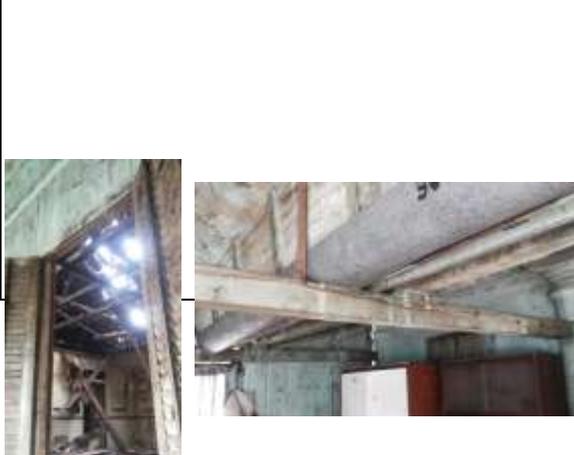
<p>Kerusakan pada atap di bagian belakang rumah terjadi karena faktor cuaca hujan maupun panas yang membuat genteng tersebut menjadi hancur. Karena tidak segera diperbaiki maka kerusakan tersebut terjadi sampai ke struktur atap yang membuat kayu-kayu pada rangka atap menjadi lapuk.</p> <p>Sedangkan pada struktur balok penopang talang air tidak terjadi kerusakan yang</p>

<p>signifikan dan masih kuat sampai saat ini. Ada baiknya kerusakan pada struktur atap diperbaiki dengan bahan material baru yaitu kayu unglan dan tembesu dan mengikuti bentuk asli dari struktur rumah abu.</p>
<p>Tata Ruang</p>	<p>Perlakuan</p>

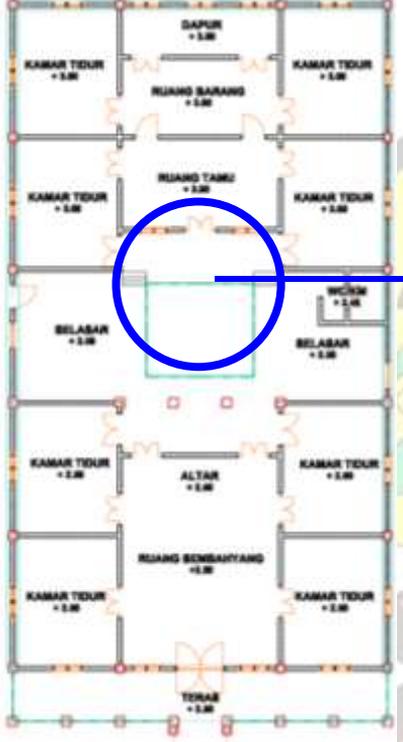
<p>Bentuk denah merupakan perpaduan arsitektur rumah limas Palembang dan arsitektur tradisional Cina yang memiliki <i>courtyard</i> di tengah-tengah bangunan.</p> <p>Bentuk denah ini tetap dipertahankan dan tidak diubah-ubah sesuai dengan bentuk asli dari rumah abu dari awal pembangunan sampai sekarang.</p>
<p>Bahan</p>	<p>Perlakuan</p>

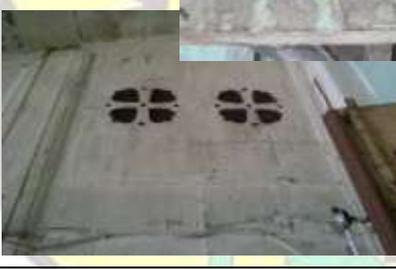
<p>Perlakuan</p> <p>Bentuk ornamen pada pintu, jendela, ventilasi, dan <i>balustrade</i> harus dipertahankan dan dibuat dokumentasi sebagai bukti bahwa keberadaan ornamen benar ada apabila nantinya tiba-tiba hilang.</p> <p>Sedangkan ornamen arsitektur tradisional Cina pada balok penyangga talang air ini harus tetap dipertahankan, dan ada baiknya jika talang air diperbaiki agar beban pada struktur penyangga tidak terlalu berat yang dapat mengakibatkan struktur menjadi patah.</p>
<p>Suasana</p>

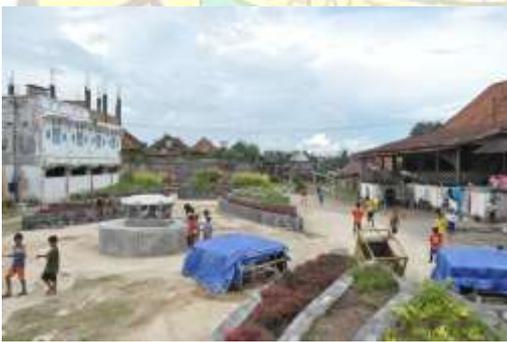
<p>Perlakuan</p> <p>Dari sumber wawancara terhadap pemilik rumah, dahulu halaman sekitar rumah abu dan rumah utama di Kampung Kapitan digunakan untuk berbagai kegiatan seperti anak-anak yang bermain. Selain tempat bermain, dahulunya juga digunakan sebagai tempat menjemur pakaian dan makanan seperti ikan yang dikeringkan karena sumber daya utama orang-orang yang tinggal di pinggir Sungai Musi adalah perikanan dan perdagangan.</p>
