UPAYA PENURUNAN TINGKAT FATALITAS TITIK RAWAN KECELAKAAN DI KABUPATEN GUNUNG KIDUL DAERAH ISTIMEWA YOGYAKARTA

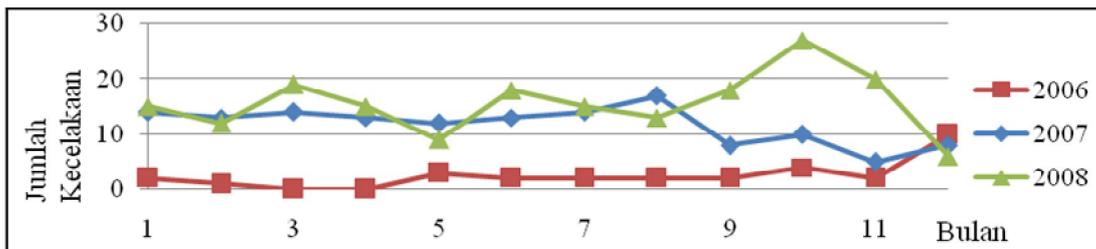
Gambar 1 Frekuensi Kejadian Kecelakaan Lalulintas di Kabupaten Gunung Kidul Tahun 2006-2008

Data kecelakaan, yang ditunjukkan pada Gambar 1, menyatakan bahwa dalam 3 (tiga) tahun terakhir terjadi peningkatan frekuensi kecelakaan. Hal ini menunjukkan bahwa langkah penanganan yang telah dilakukan oleh pihak terkait untuk mengurangi frekuensi kecelakaan di Kabupaten Gunung Kidul belum efektif.

Peningkatan jumlah kejadian kecelakaan yang sangat signifikan, khususnya dari tahun 2006 ke tahun 2007, menyebabkan data kecelakaan tahun 2006 dapat diabaikan dalam menentukan lokasi rawan kecelakaan. Selain itu, data kecelakaan tahun 2007 tidak lengkap sehingga sulit digunakan sebagai acuan untuk menentukan lokasi rawan kecelakaan. Oleh karena itu, dasar penentuan lokasi rawan kecelakaan adalah data kecelakaan selama tahun 2008. Jumlah kecelakaan pada tahun 2008 adalah 187 kejadian, yang melibatkan korban sebanyak 317 orang. Data dari Unit Laka Polres Gunung Kidul tahun 2008 menyatakan bahwa 49% dari 187 kejadian kecelakaan menyebabkan korban mengalami luka ringan, 38% korban mengalami luka berat, dan 13% korban meninggal dunia.

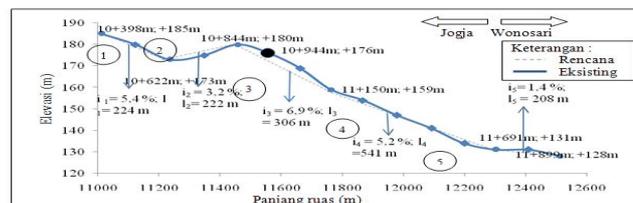
Gambar 2 Penampang Memanjang Ruas Jalan Yogyakarta – Wonosari di Bunder

Ilustrasi bentuk tanjakan atau turunan, seperti ditunjukkan pada Gambar 2, mengikuti kontur jalan yang telah direkam dengan menggunakan GPS. Lokasi rawan di Bunder memiliki 5 (lima) macam tanjakan atau turunan dengan panjang landai dan kelandaian berbeda. Tanjakan atau turunan yang mendekati panjang landai kritis

berdasarkan nilai kelandaiannya adalah: (1) tanjakan atau turunan No. 3, dengan panjang landai 306 m ($i_3 = 6,9\%$); dan (2) tanjakan atau turunan No. 4 dengan panjang landai 541 m ($i_4 = 5,2\%$). Panjang landai kritis untuk kedua tanjakan atau turunan sepanjang l_3 sebesar 308 m dan l_4 sebesar 436 m. Tanjakan atau turunan No. 5 memiliki nilai penyimpangan sekitar 24%. Oleh karena itu, nilai peluang (P), sesuai dengan Tabel 2, adalah sebesar 2,0. Nilai risiko (R) untuk lokasi Bunder sebesar 200, yang berarti risiko lokasi Bunder berada pada tingkat “sedang” (lihat Tabel 3).

Perbaikan geometrik utama untuk lokasi rawan di Bunder adalah penambahan lajur pendakian bagi kendaraan berat. Tingkat kepentingan penambahan lajur pendakian didapat dari nilai penyimpangan kecepatan aktual kendaraan terhadap kecepatan rencana. Kecepatan aktual kendaraan didapat dari percentile ke-85 sebaran data hasil survei *spot speed* di ujung tanjakan atau di pangkal turunan No. 3. Pemilihan lokasi survei dengan mempertimbangkan bahwa kecepatan kendaraan di ujung tanjakan No. 3 akan mengalami deselerasi maksimal. Kecepatan rencana jalan dihitung terhadap kelandaian i_3 . Nilai i_3 sebesar 6,9% berada pada posisi kelandaian 5% dan 8%, sehingga kecepatan rencana tanjakan atau turunan sebesar sekitar 67,33 km/jam. Jika kecepatan aktual lebih kecil dari 47,33 km/jam, diperlukan lajur pendakian pada lokasi rawan Bunder tersebut. Hasil pengolahan kecepatan menggunakan percentil ke-85 menunjukkan bahwa tidak ada kecepatan yang kurang dari 47,33 km/jam. Dengan demikian lajur pendakian belum diperlukan.

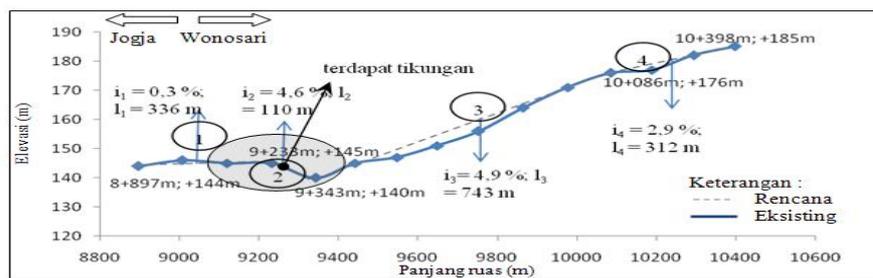
Gambar 3 Potongan Memanjang Ruas Jalan Yogyakarta – Wonosobo di Putat

Ilustrasi bentuk tanjakan yang ditunjukkan pada Gambar 3 mengikuti kontur jalan yang telah direkam oleh GPS, sedangkan bentuk tikungan ditunjukkan pada Gambar 4. Lokasi Rawan di Putat memiliki 4 (empat) macam tanjakan atau turunan dengan panjang landai dan kelandaian berbeda satu dengan yang lain.

Tanjakan atau turunan yang dianggap rawan adalah tanjakan atau turunan No. 3 karena di awal tanjakan atau di akhir turunan terdapat tikungan, dengan kelandaian i_3 sebesar 4,9%. Dengan demikian, panjang landai kritis tanjakan atau turunan l_3 sebesar 402 m sementara panjang landai eksisting l_3 adalah sebesar 743 m. Penyimpangan kondisi eksisting terhadap standar teknis sebesar 84,8%. Oleh karena itu, nilai peluang (P) muncul, sesuai Tabel 2, akibat penyimpang tersebut sebesar 5,0 dan nilai risiko di Putat sebesar 400.

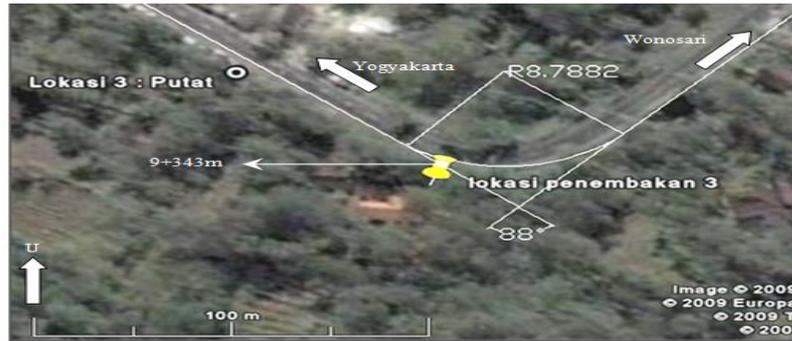
Gambar 4 Alinemen Horisontal di Putat

Jari-jari lengkung tikungan dihitung untuk mendapatkan nilai kecepatan rencana yang diizinkan. Perhitungan manual mendapatkan jari-jari kelengkungan sebesar 878,82 m, seperti ditunjukkan pada Gambar 4. Dengan demikian, kecepatan rencana tikungan sebesar 66,5 km/jam. Jika kecepatan aktual kendaraan melebihi dari batas toleransi kecepatan rencana, perlu dilakukan penanganan lebih lanjut. Kecepatan yang diperbolehkan melintas menurut Lamm et al (1999) dalam Tjahjono (2008) adalah (46,5–86,5) km/jam. Hasil pengolahan data memberikan percentile ke-85 kecepatan, dan menunjukkan bahwa semua kendaraan bergerak dengan kecepatan aktual di luar kecepatan izin tikungan.

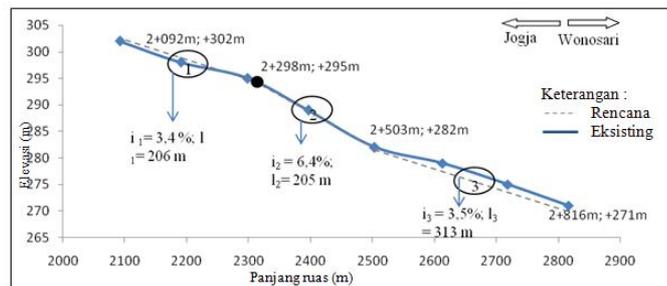
Gambar 5 Penampang Memanjang Ruas Jalan Yogyakarta – Wonosari di Patuk

Bentuk tanjakan dan tikungan yang terlihat pada Gambar 5 mengikuti kontur jalan yang telah direkam oleh GPS. Lokasi rawan di Patuk memiliki 3 (tiga) macam tanjakan atau turunan dengan panjang landai dan kelandaian berbeda. Tanjakan atau turunan yang memiliki nilai kelandaian paling tinggi adalah tanjakan atau turunan No. 2 dengan nilai i_2 sebesar 6,4% dan panjang landai sepanjang 205 m. Dengan landai kritis i_2 sebesar 6,4%, diketahui panjang landai kritis adalah 348 m. Panjang landai tanjakan atau turunan ini masih memenuhi panjang landai yang disyaratkan dalam standar teknis.

Kelandaian menyebabkan kecepatan rencana tanjakan atau turunan sebesar 70,67 km/jam. Jika kecepatan aktual yang didapatkan dari pengolahan data primer survei *speed spot* masih berada di dalam toleransi maka tidak diperlukan penanganan yang menyangkut kelandaian. Kecepatan aktual yang diizinkan untuk melintas berkisar (50,67–90,67) km/jam. Dengan menggunakan percentile ke-85 data hasil survei menunjukkan bahwa kecepatan aktual kendaraan berada di luar batas toleransi kecepatannya. Penyimpangan kecepatan sebesar (33,5–52,3)%, sehingga berdasarkan Tabel 2 didapat nilai peluang (P) sebesar 3,0. Nilai peluang (P) dan dampak keparahan (D) yang telah diketahui dari pengolahan data dipergunakan untuk menghitung nilai risiko (R) dengan mengalikan nilai keduanya. Nilai risiko (R) di Patuk adalah sebesar 300.

Perbaikan dengan mengubah jenis marka yang ada menjadi marka garis utuh memerlukan perhitungan untuk memastikan bahwa ada atau tidak ada jarak yang tersedia untuk melakukan gerakan menyiap. Kecepatan aktual yang dipergunakan adalah kecepatan aktual terbesar sehingga diketahui panjang untuk kebutuhan gerak mendahului yang paling kritis, yaitu sebesar 42 km/jam. Panjang yang dibutuhkan untuk melakukan gerakan menyiap adalah 246 m. Jarak gerakan menyiap yang tersedia di tanjakan atau turunan No. 2 adalah 30% dari total panjang landai, yaitu 61,5 m. Dengan demikian diperlukan marka garis utuh pada tanjakan atau turunan tersebut.

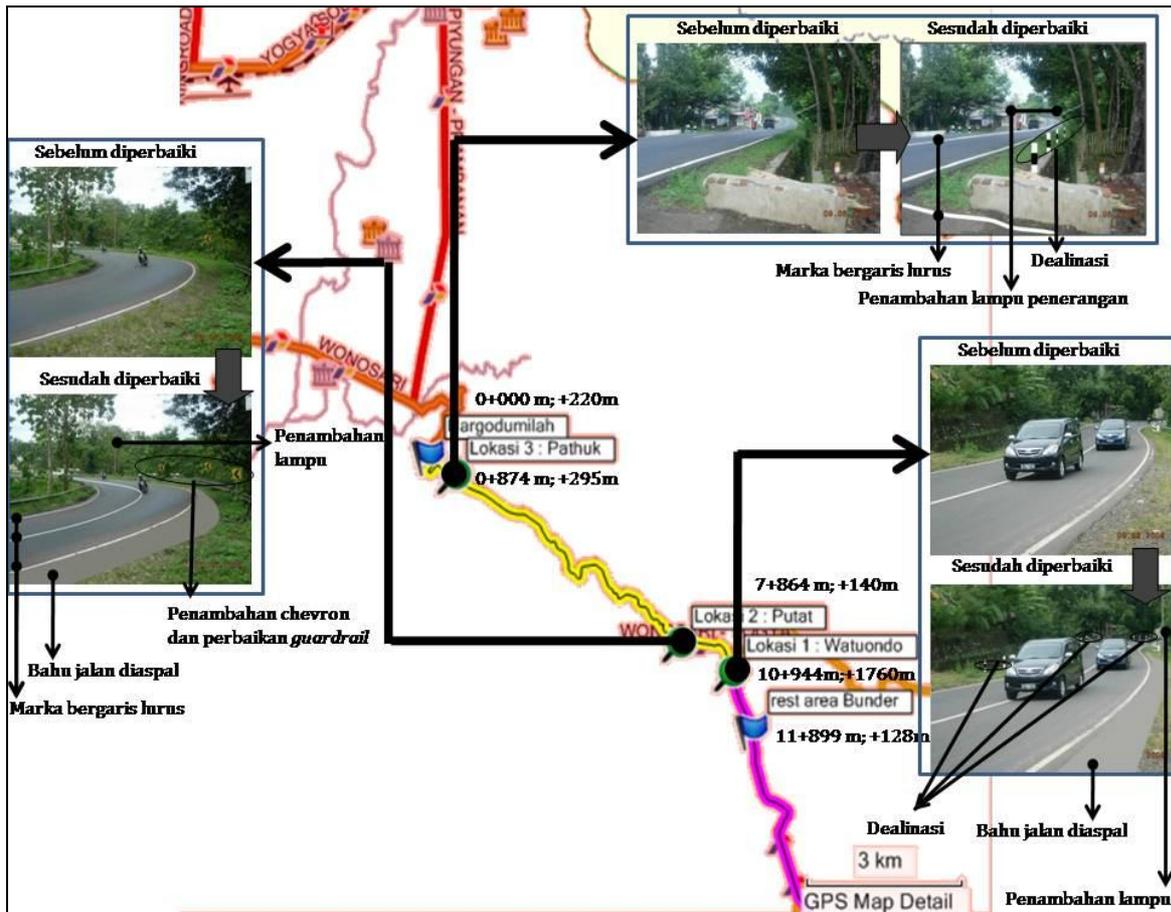
Gambar 6 Titik Rawan Kecelakaan di Ruas Jalan Yogyakarta – Wonosari di Kecamatan Patuk

Peluang terjadinya kecelakaan pada lokasi rawan muncul karena adanya defisiensi infrastruktur jalan, seperti: (1) banyaknya jalan akses ke permukiman; (2) lebar bahu jalan kurang dari 1,5m; dan (3) kurang penerangan saat malam hari. Perkiraan penyebab terjadinya tipe tabrakan depan-depan adalah gerak mendahului saat menanjak. Gerakan menyiap dilakukan oleh kendaraan karena kendaraan tersebut mengalami deselerasi secara signifikan sehingga mengganggu laju kendaraan lain. Dengan demikian survei lokasi terkait panjang landai, kelandaian tanjakan atau turunan, dan kecepatan aktual perlu dilakukan.
